**Verslag huishoudelijke elektrische installatie op laagspanning en zeer lage spanning****Algemeen:**

| Referentie: <b>003-20260126-01</b> | Datum controle: <b>26/01/2026</b> |

| Adres installatie: <b>Doelstraat 20, 1741 - Wambeek</b> | Nummer teller(s): <b>1SAG3200301013</b> |

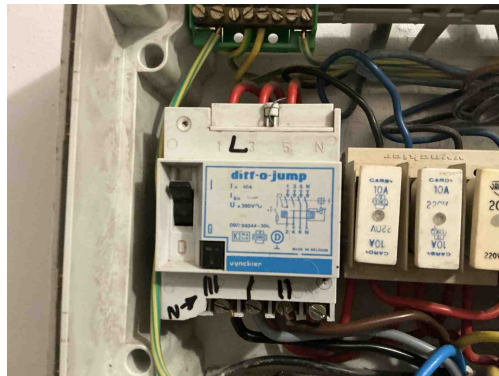
| Aarding | |
|---|---|
| <b>D08</b> | De nodige markeringen op de beveiligingstoestellen ontbreken of zijn onleesbaar (Boek 1: 5.3.5.5).<br><i>Opmerking: Oa diff bord</i> |

D08 - De nodige markeringen op de beveiligingstoestellen ontbreken of zijn onleesbaar (Boek 1: 5.3.5.5).

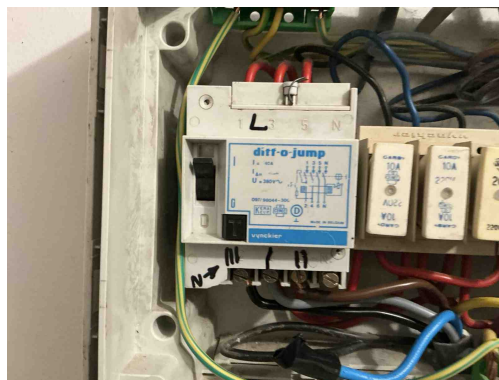
| Aarding | |
|---|---|
| <b>T23</b> | Het elektrisch materiaal is beschadigd. (Boek 1: 1.4.1.3).<br><i>Opmerking: Oa diff bord</i> |

T23 - Het elektrisch materiaal is beschadigd. (Boek 1: 1.4.1.3).

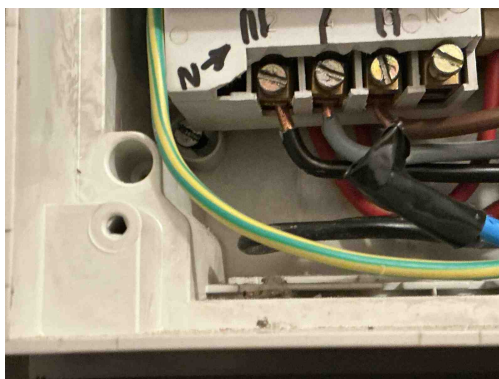
| Aarding | |
|---|---|
| <b>T21</b> | Het elektrisch materieel is niet geplaatst volgens de voorschriften van de fabrikant/ regels van goed vakmanschap . (Boek 1: 1.4.1.3)<br><i>Opmerking: Oa vijzen niet afgedekt</i> |

T21 - Het elektrisch materieel is niet geplaatst volgens de voorschriften van de fabrikant/ regels van goed vakmanschap . (Boek 1: 1.4.1.3)

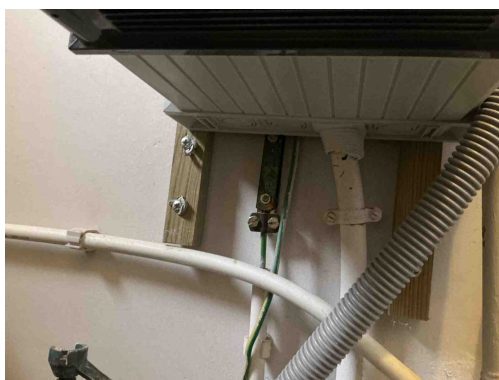
| Aarding | |
|---|---|
| <b>A11</b> | De aardingsonderbreker is niet op een normale manier bereikbaar (Boek 1: 5.4.3.5). |

A11 - De aardingsonderbreker is niet op een normale manier bereikbaar (Boek 1: 5.4.3.5).

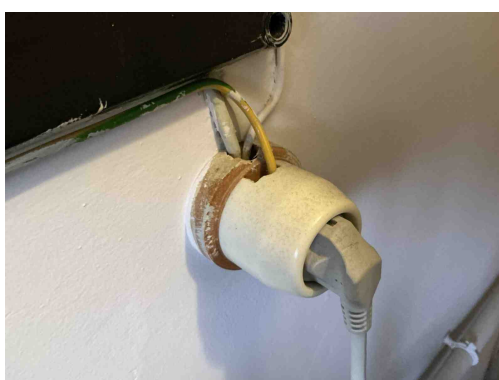
| Aarding | |
|---|---|
| <b>T13</b> | Opbouwcontactdozen en/of -schakelaars zonder achterplaatje mogen niet rechtstreeks op een brandbare ondergrond bevestigd worden (Boek 1: 4.3.3.5).<br><i>Opmerking: Oa zolder en aan het bord</i> |

T13 - Opbouwcontactdozen en/of -schakelaars zonder achterplaatje mogen niet rechtstreeks op een brandbare ondergrond bevestigd worden (Boek 1: 4.3.3.5).

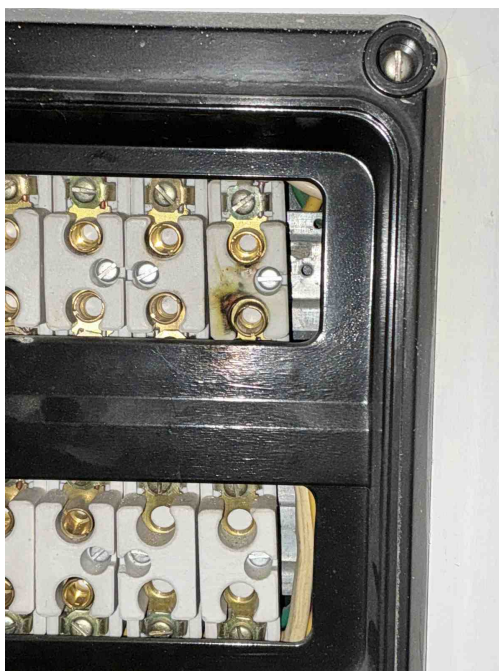
| Aarding | |
|---|---|
| <b>B14</b> | Abnormale opwarming van de beveiligingen, schakelapparatuur, aansluitklemmen (Boek 1: 4.4.1.1). |

B14 - Abnormale opwarming van de beveiligingen, schakelapparatuur, aansluitklemmen (Boek 1: 4.4.1.1).

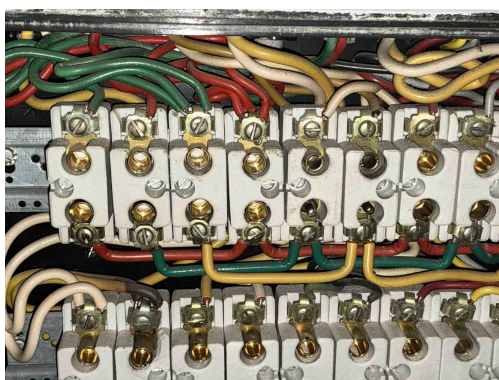
| Aarding | |
|---|---|
| Meer dan 2 fase geleiders aangesloten op een aansluitklem | |

Meer dan 2 fase geleiders aangesloten op een aansluitklem

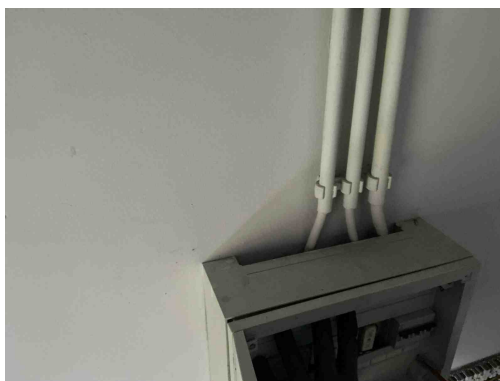
| Aarding | |
|---|---|
| <b>B06</b> | Het elektrisch verdeelbord heeft niet de minimale beschermingsgraad IPXX-B in een gewone ruimte (Boek 1: 4.2.2.3).<br><i>Opmerking: Oa bord 1</i> |

B06 - Het elektrisch verdeelbord heeft niet de minimale beschermingsgraad IPXX-B in een gewone ruimte (Boek 1: 4.2.2.3).

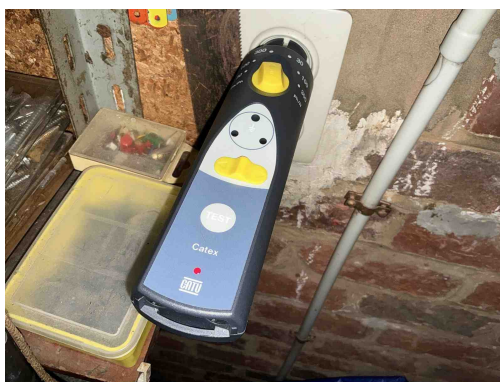
| Aarding | |
|---|---|
| <b>A16</b> | Er is geen continuïteit van de beschermingsgeleider van de contactdoos (Boek 1: 5.4.3.4). |

A16 - Er is geen continuïteit van de beschermingsgeleider van de contactdoos (Boek 1: 5.4.3.4).
