Asbestinventarisatetest

Beukenlaan 15, 9550 Herzele

Attestnummer : 20251022-000435.000

Uitgegeven op : 22.10.2025

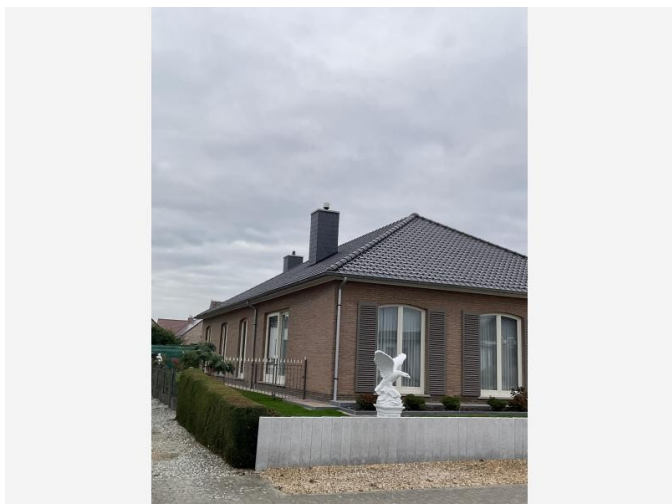
Situeringfoto

Tijdelijke beperking

Reden: Het te onderzoeken materiaal situeert zich hoger dan 3,50 m te rekenen vanaf een veilige ondergrond

Uitleg van de asbestdeskundige: De binnenkant van de schouw is niet inspecteerbaar, aan de buitenkant van de schouw werd geen asbest aangetroffen

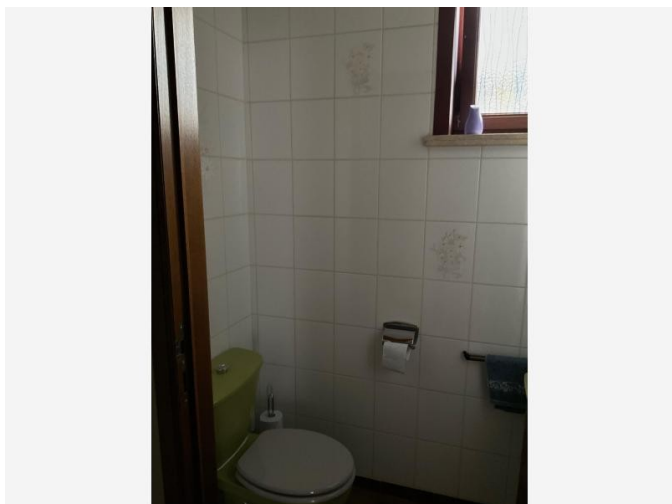
Vrije foto

Achter de tegels bevindt zich faiancelijm. Deze moet volgens het IP verplicht bemonsterd worden. Tijdens de inspectie heeft de inspecteur geen faiancelijm aangetroffen, maar heeft hij wel een sterk vermoeden dat zich deze achter de tegels bevindt. Let op bij werken aan deze plaatsen. Faiancelijm kon vroeger asbesthoudend zijn. Een bijkomend onderzoek wordt aangeraden indien er werken gepland zijn.

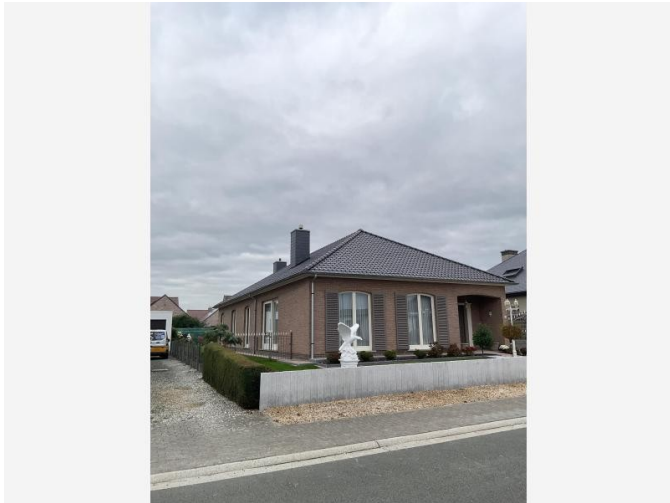
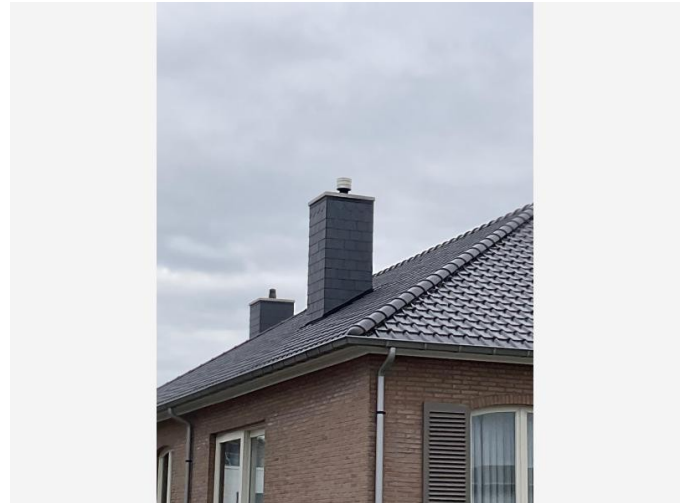
Fiche 6: Leien gevel

Geen asbest

Beschrijving	Leien gevel
Omgeving	Buiten
Primaire drager	Wand buitenschil
Bindmiddel van materiaal	Cement
Gebondenheid op basis van bindmiddel	Hecht
Hoeveelheid (oppervlakte - aantal)	• 5,00 m ² - 1 stuk
Totale oppervlakte	5,00 m ²
Identificatiemethode	Vaststelling met bewijsdocument, zonder monstername
Destructieve handeling voor identificatie	Nee

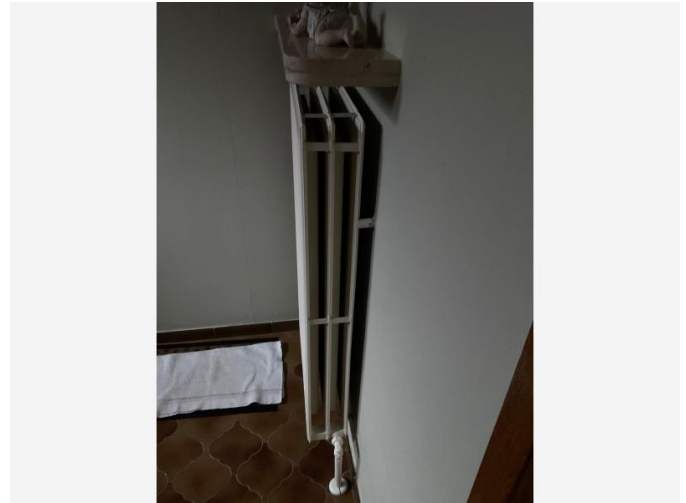
Geen asbest

#	Type	Referentie	Resultaat
7.1	Mengmonster	mm01	Geen asbest

Beschrijving	pleisterwerk wanden
Omgeving	Binnen
Primaire drager	Binnenwand
Bindmiddel van materiaal	Gips - kalk
Gebondenheid op basis van bindmiddel	Niet-hechtgebonden
Hoeveelheid (oppervlakte - dikte - aantal)	• 115,00 m ² - 1,00 cm - 1 stuk
Totaal volume	1,15 m ³
Identificatiemethode	Vaststelling met monstername
Destructieve handeling voor identificatie	Nee
Opmerking	Geschatte hoeveelheid Geen stookruimte, trap
