Keuringsverslag van een elektrische laagspanning- en zeer lage spanningsinstallatie

NIET CONFORM

Datum keuring: 10/11/2025

Straatnaam Beukenlaan
Huisnummer 15
Busnummer
Postcode 9550
Gemeente Herzele
Land België

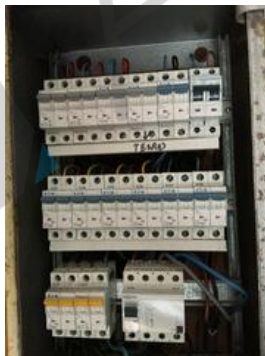
Afbeelding schakel- en verdeelbord:

- I5.03 Het verdeelbord is niet makkelijk toegankelijk. (Boek 1 Onderafdeling 5.3.5.1.C.)
- I5.04 Verdeelbord is niet van klasse I of II. (Boek 1 Onderafdeling 5.3.5.1.A.)

- I5.06 De deur en/of afschermplaat van het schakelbord dient (terug)geplaatst te worden. Aanraking van onder spanning staande delen mogelijk. (Boek 1 Afdeling 5.1.4. en 5.3.5.1.A. en 4.2.2.3.)

- I5.10 De genaakbare, naakte onder spanning staande delen zijn onvoldoende afgeschermd. (Boek 1 Afdeling 5.1.4. en 4.2.2.3.)
- I5.11 Niet gebruikte invoeringen van het verdeelbord zijn niet correct of onvoldoende afgedicht. (Boek 1 Afdeling 5.1.4. en 4.2.2.3.)
