# Asbestinventarisatetest

Gijsbrecht van Deurnelaan 6/2, 2100 Antwerpen

Attestnummer : **20251126-000173.000**

# Zone 1: Hoofdgebouw

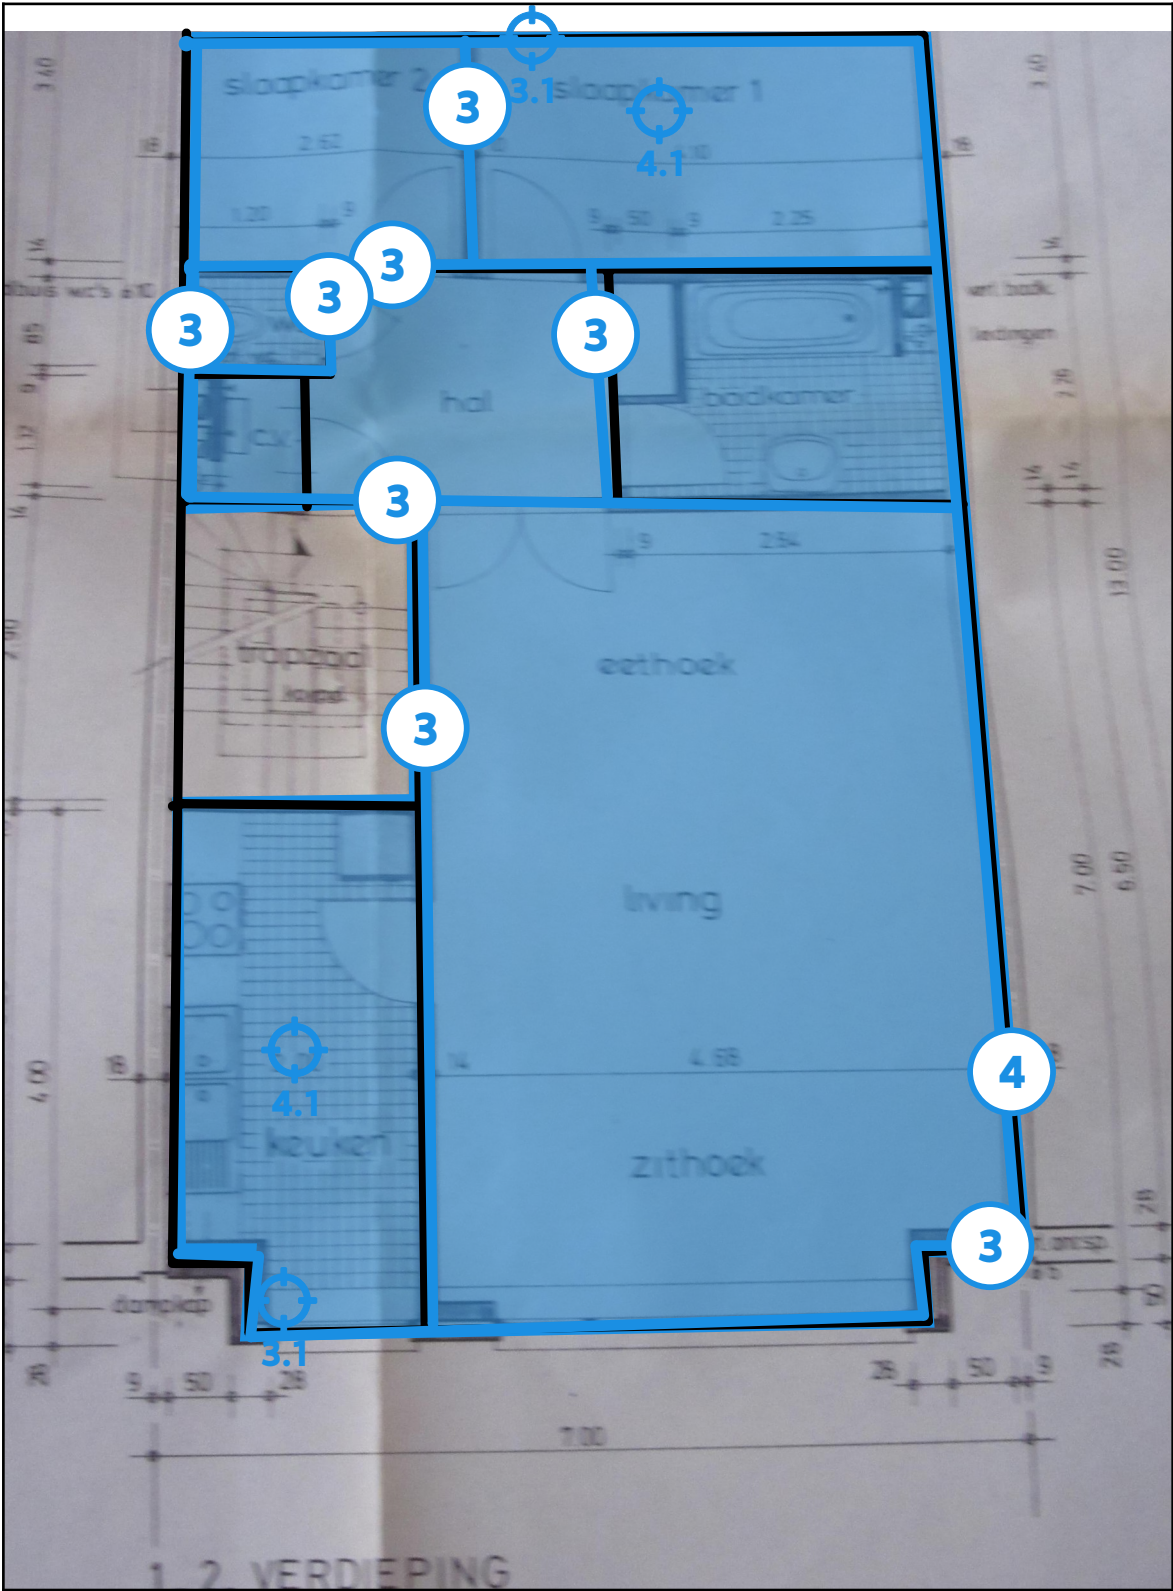
# Plan 1.1: Plan appartement +2 bepleistering

| 3. Bepleistering muren appartement | Geen asbest | - |
| 3.1 Code: MM01 | Mengmonster | - |
| 4. Bepleistering plafonds appartement | Geen asbest | - |
| 4.1 Code: MM02 | Mengmonster | - |

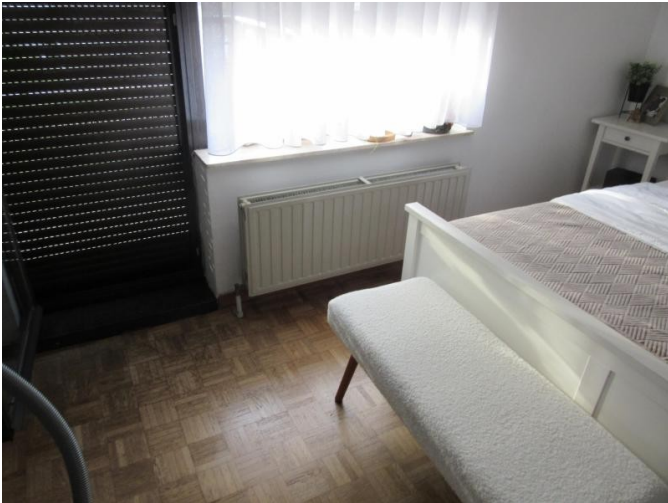
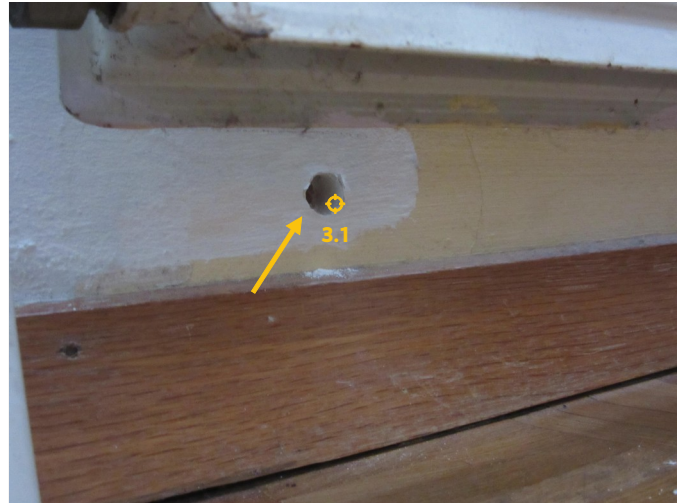
## Fiche 3: Bepleistering muren appartement

Geen asbest

| # | Type | Referentie | Resultaat |
|---|---|---|---|
| 3.1 | Mengmonster | MM01 | Geen asbest |

| Bindmiddel van materiaal | Gips - kalk |
| Gebondenheid op basis van bindmiddel | Niet-hechtgebonden |
| Hoeveelheid (oppervlakte - dikte - aantal) | • 95,00 m <sup>2</sup> - 2,00 cm - 1 stuk |

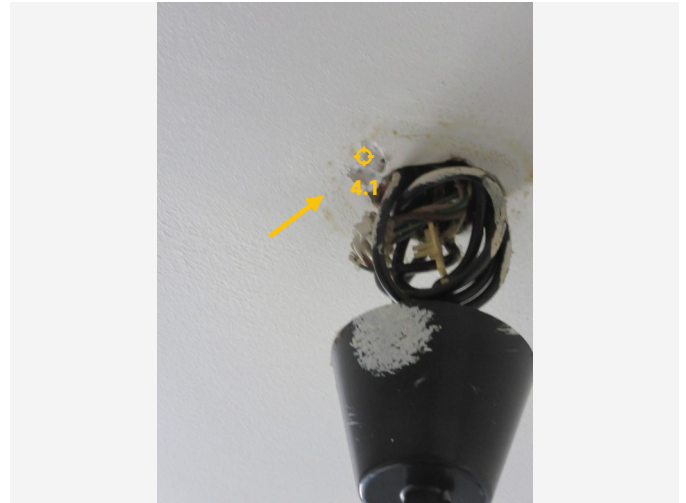
Geen asbest

| # | Type | Referentie | Resultaat |
|---|---|---|---|
| 4.1 | Mengmonster | MM02 | Geen asbest |

| Bindmiddel van materiaal | Gips - kalk |
| Gebondenheid op basis van bindmiddel | Niet-hechtgebonden |
| Hoeveelheid (oppervlakte - dikte - aantal) | • 90,00 m <sup>2</sup> - 1,50 cm - 1 stuk |

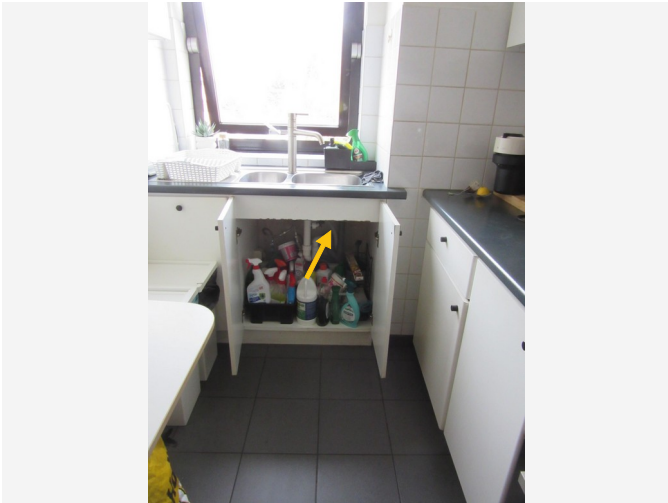
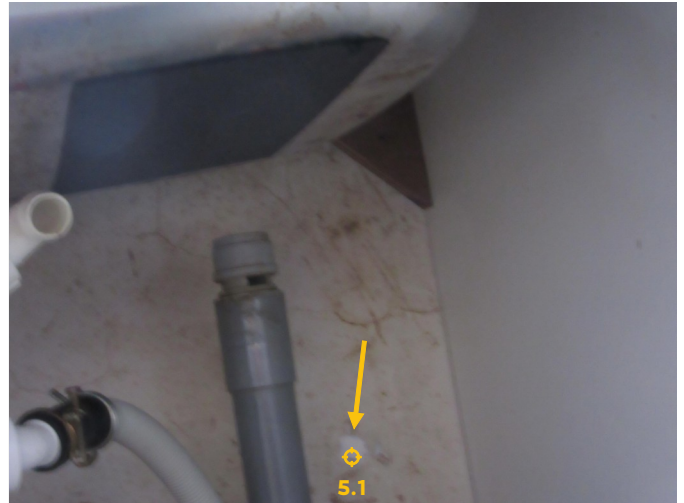
## Fiche 5: Trommelvilt onder pompbak in de keuken

Geen asbest

| # | Type | Referentie | Resultaat |
|---|---|---|---|
| 5.1 | Puntmonster | MM03 | Geen asbest |

| Bindmiddel van materiaal | Bitumen (roofing, teer, asfalt) |
| Gebondenheid op basis van bindmiddel | Hecht |
| Hoeveelheid (oppervlakte - aantal) | • 0,20 m <sup>2</sup> - 1 stuk |

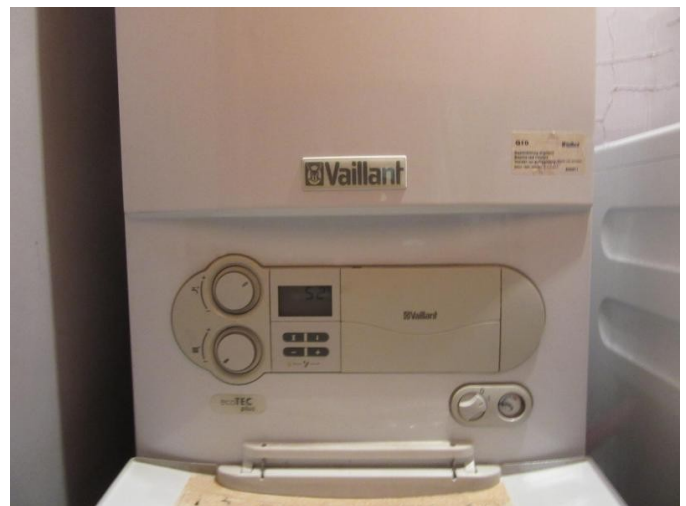
### Fiche 6: Materialen aan de stookketel

| Beschrijving | Notitie | Terug te vinden op plannen |
|---|---|---|
| Fiche 6: Materialen aan de stookketel | - | Plan 1.2: Plan appartement +2 adviezen |

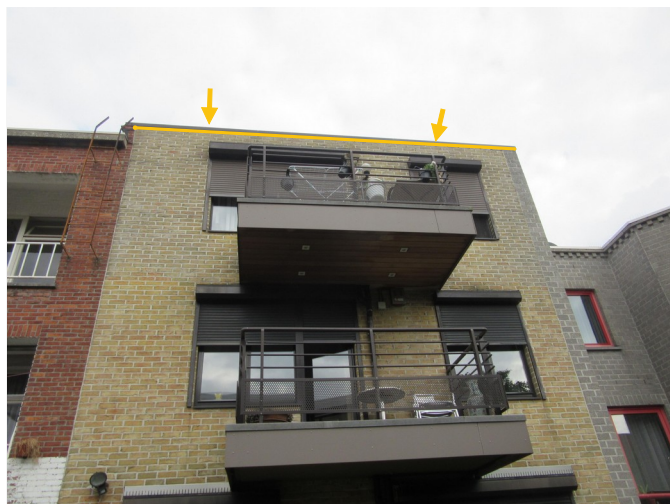
## Fiche 7: Nieuw geplaatste dakbedekking in 2015 met bewijsdocument

| Beschrijving | Notitie | Terug te vinden op plannen |
|---|---|---|
| Fiche 7: Nieuw geplaatste dakbedekking in 2015 met bewijsdocument | - | Plan 1.3: Plan appartement +2 adviezen |

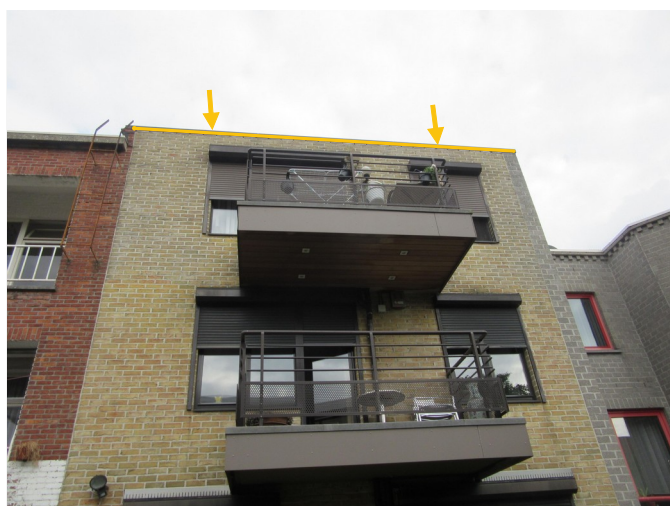
## Fiche 8: Materialen onder de dakbedekking

| Beschrijving | Notitie | Terug te vinden op plannen |
|---|---|---|
| Fiche 8: Materialen onder de dakbedekking | - | - |
