**Verslag huishoudelijke elektrische installatie op laagspanning en zeer lage spanning****Algemeen:**

Referentie: <b>010-20260218-01</b>	Datum controle: <b>18/02/2026</b>
Keurder: <b>010</b>

Eigenaar: <b>Maria Verelst</b>	EAN-code: <b>Onbekend</b>
Adres installatie: <b>Gilseinde 111, 2380 - Ravels</b>	Nummer teller(s): <b>1SAG1100303613</b>
Distributienetbeheerder installatie: <b>Fluvius</b>	
Datum uitvoering installatie:	<input checked="" type="checkbox"/> Vóór 01/10/1981 <input type="checkbox"/> Tussen 01/10/1981 en 01/06/2020 <input type="checkbox"/> Vanaf 01/06/2020
Type:	<input checked="" type="checkbox"/> Woonenheid <input type="checkbox"/> Niet-huishoudelijk <input type="checkbox"/> PV <input type="checkbox"/> Batterij <input type="checkbox"/> Laadpaal

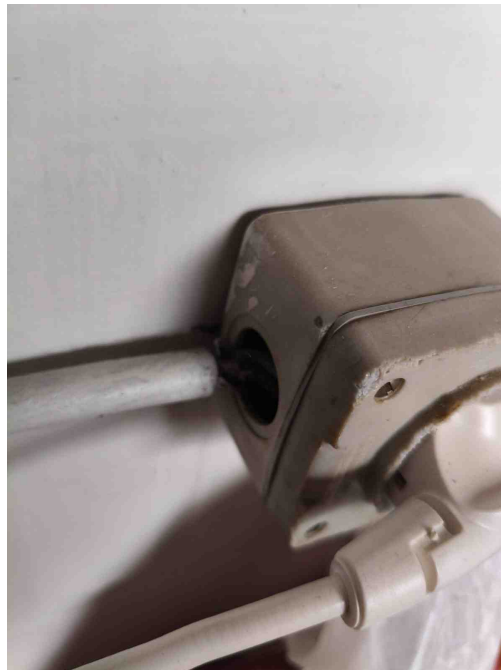
**C21** - Het gebruik van geleiders van het type VOB, zonder bijkomende afscherming is niet toegestaan (Boek 1: 5.2.9.6).  
*Opmerking: Oa garage en berging*

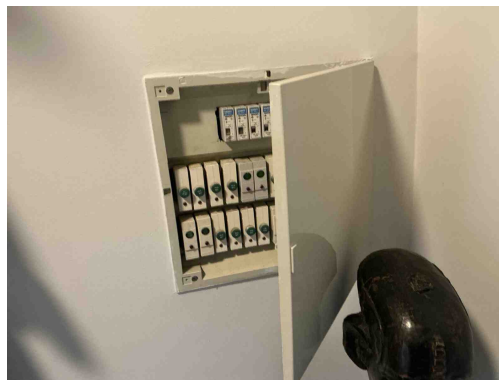
**B17** - De voedingsspanning is niet op elk bord vermeld (Boek 1: 3.1.3.3).  
*Opmerking: Oa Bord 1, 2 en 3*

**B18** - Het volgnummer is niet op elk bord vermeld (Boek 1: 3.1.3.3).  
*Opmerking: Oa bord 1,2 en 3*

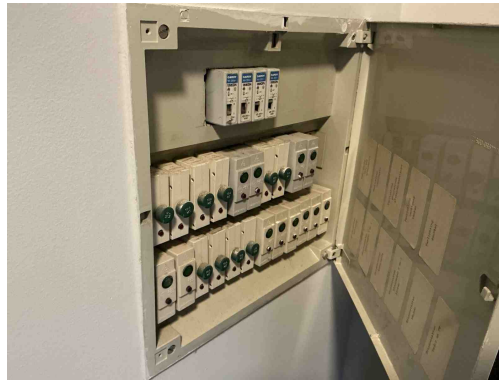
**B17** - De voedingsspanning is niet op elk bord vermeld (Boek 1: 3.1.3.3).  
*Opmerking: Oa Bord 1 , 2 en 3*

**B18** - Het volgnummer is niet op elk bord vermeld (Boek 1: 3.1.3.3).  
*Opmerking: Oa bord 1,2 en 3*

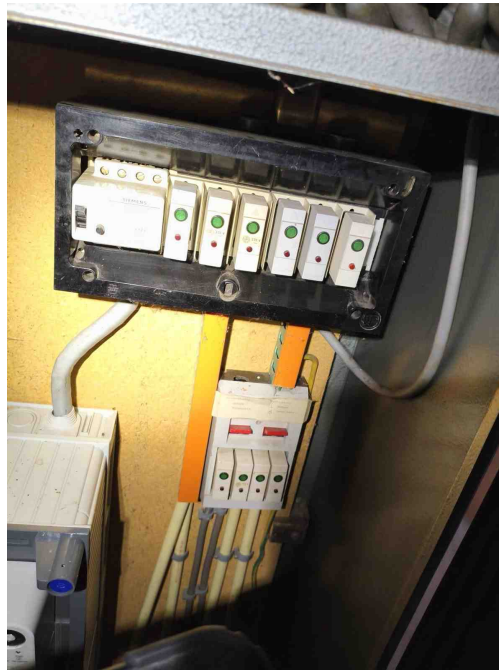
**B17** - De voedingsspanning is niet op elk bord vermeld (Boek 1: 3.1.3.3).  
*Opmerking: Oa Bord 1 , 2 en 3*

**B18** - Het volgnummer is niet op elk bord vermeld (Boek 1: 3.1.3.3).  
*Opmerking: Oa bord 1,2 en 3*

**D24** - De differentieelstroombeschermingsinrichtingen die worden geplaatst in huishoudelijke installaties dienen tenminste van het type A te zijn (Boek 1: 5.3.5.3).  
*Opmerking: Oa bord 1 type AC*

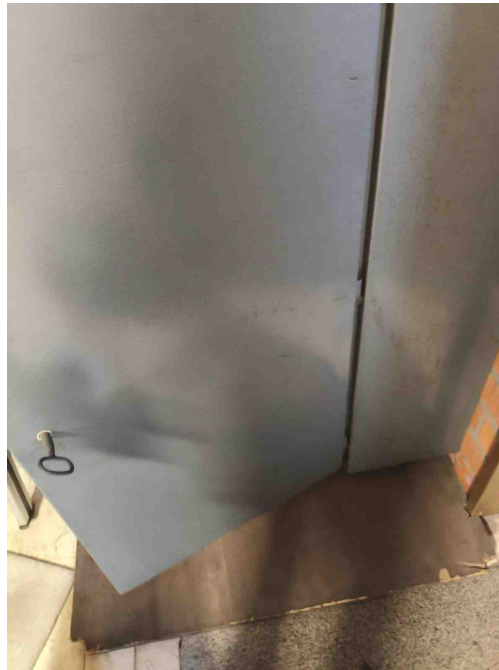
**B03** - Het elektrisch verdeelbord (klasse I) is niet met de beschermingsgeleider verbonden (Boek 1: 4.2.4.3).  
*Opmerking: Oa bord 1 en 2*

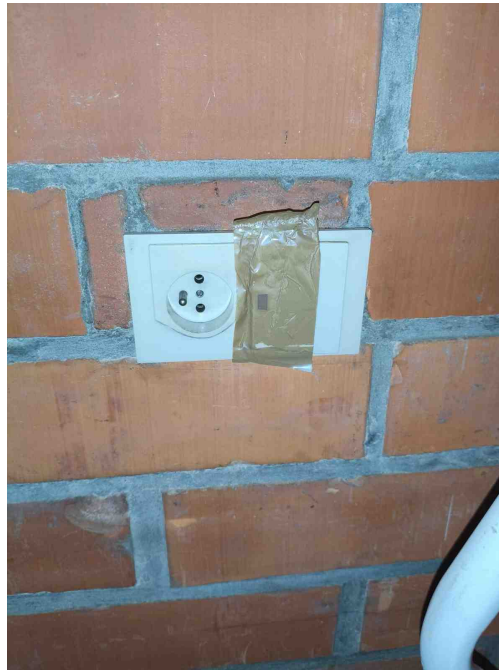
**T09** - Bepaalde contactdozen en/of schakelaars zijn beschadigd (Boek 1: 1.4.1.3).  
*Opmerking: Oa garage*

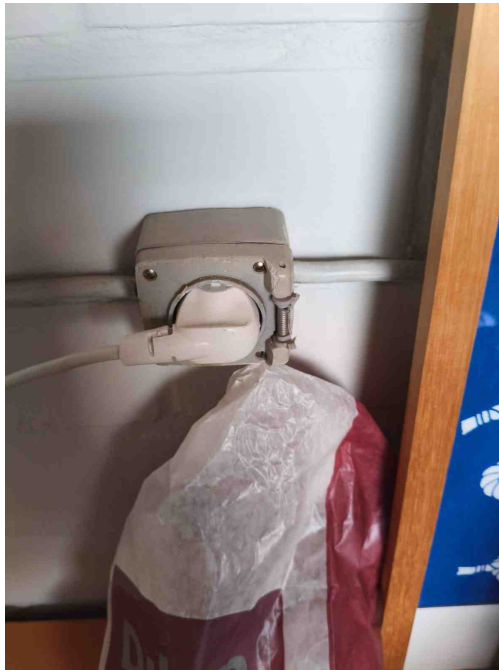
**T09** - Bepaalde contactdozen en/of schakelaars zijn beschadigd (Boek 1: 1.4.1.3).  
*Opmerking: Oa garage*

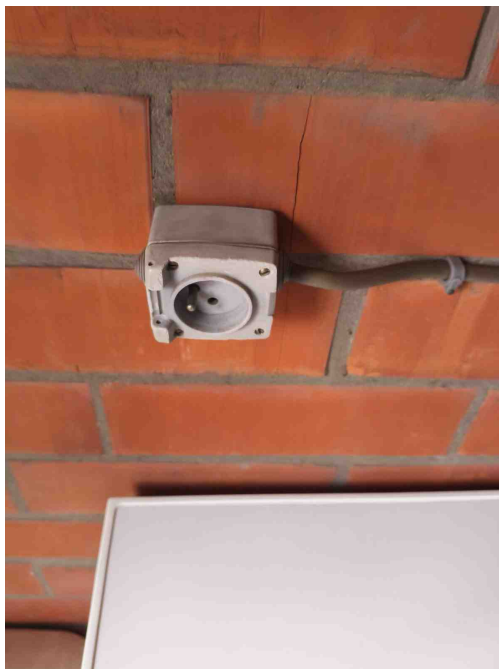
**T09** - Bepaalde contactdozen en/of schakelaars zijn beschadigd (Boek 1: 1.4.1.3).  
*Opmerking: Oa garage*
