## Keuringsverslag van een elektrische laagspanning- en zeer lage spanningsinstallatie

### NIET CONFORM

**Datum keuring:** 19/02/2026

Straatnaam Roelandtstraat  
Huisnummer 13  
Busnummer  
Postcode 9260  
Gemeente Wichelen  
Land België

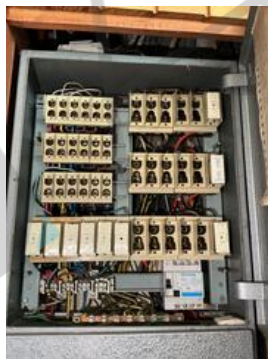
Afbeelding schakel- en verdeelbord:

**Visueel nazicht (algemeen)**

**Directe aanraking** NOK

**Indirecte aanraking** NOK

- I5.03 Het verdeelbord is niet makkelijk toegankelijk. (Boek 1 Onderafdeling 5.3.5.1.C.)
- I5.09 Verschillende tarieven zijn niet gescheiden van elkaar (minimum 10cm) of op een afzonderlijk paneel geplaatst. (Boek 1 Onderafdeling 5.3.5.1.C.)

- I5.10 De genaakbare, naakte onder spanning staande delen zijn onvoldoende afgeschermd. (Boek 1 Afdeling 5.1.4. en 4.2.2.3.)
- I5.13 Metalen behuizing van het verdeelbord (Klasse 1) is niet geaard. (Boek 1 Onderafdeling 4.2.3.2. en 5.4.4.2.)
