**Verslag huishoudelijke elektrische installatie op laagspanning en zeer lage spanning****Algemeen:**

| Referentie: <b>004-20260218-05</b> | Datum controle: <b>18/02/2026</b> |

| Adres installatie: <b>Poelweg 12 bus 3, 3090 - Overijse</b> | Nummer teller(s): <b>1SAG3100652575</b> |

| <input checked="" type="checkbox"/> 8.4.2 (Controlebezoek van een oude installatie bij verkoop) |

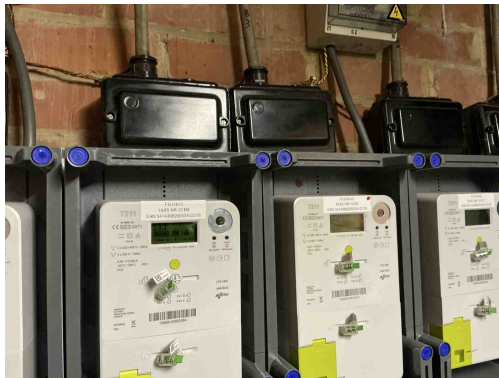
Meterbord verbinding is onderbroken  
*Opmerking: Oa voldoet niet aan de synergrid wetgeving*

| <b>Aarding</b> | |
|---|---|
| | Meterbord verbinding is onderbroken<br><i>Opmerking: Oa voldoet niet aan de synergrid wetgeving</i> |

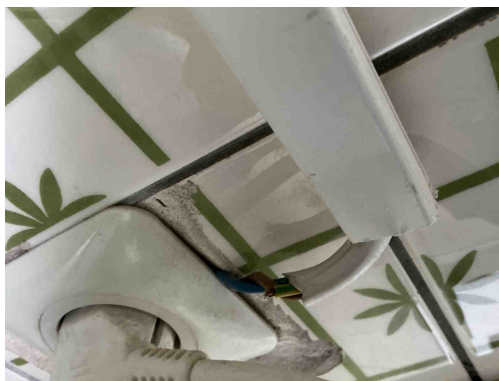
**C21** - Het gebruik van geleiders van het type VOB, zonder bijkomende afscherming is niet toegestaan (Boek 1: 5.2.9.6).  
*Opmerking: Oa keuken, slaapkamer 2*

| <b>Aarding</b> | |
|---|---|
| <b>C21</b> | Het gebruik van geleiders van het type VOB, zonder bijkomende afscherming is niet toegestaan (Boek 1: 5.2.9.6).<br><i>Opmerking: Oa keuken, slaapkamer 2</i> |

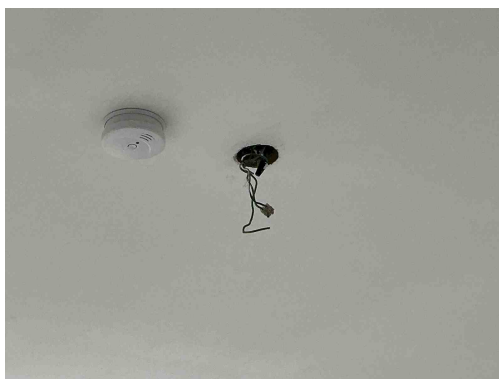
**C21** - Het gebruik van geleiders van het type VOB, zonder bijkomende afscherming is niet toegestaan (Boek 1: 5.2.9.6).  
*Opmerking: Oa keuken, slaapkamer 2*

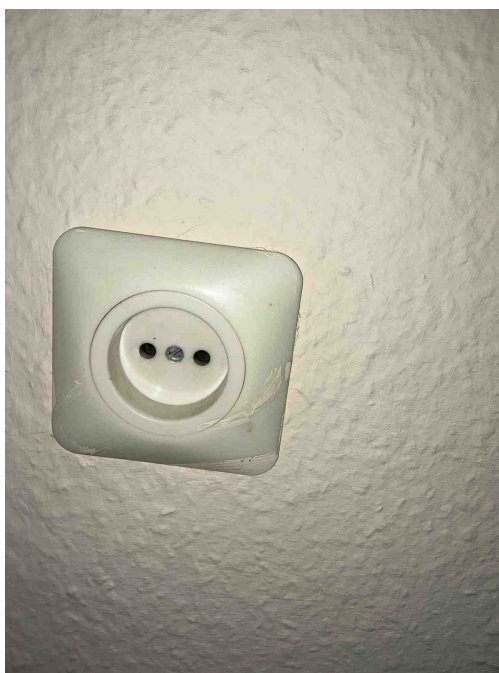
**T11** - De contactdozen waarvan de toegekende stroomsterkte maximaal 16A en de toegekende spanning maximaal 250V bedraagt en niet bedoeld zijn voor de voeding van een of meerdere verbruikstoestellen voor een specifiek doel en niet geplaatst zijn in of op schakel- en verdeelborden, beschikken niet of IPXX-D (incl. gemeenschappelijke delen residentieel geheel) (Boek 1: 4.2.2.3/5.3.5.2).  
*Opmerking: Oa living, slaapkamer 1,2*

| <b>Aarding</b> | |
|---|---|
| <b>T11</b> | De contactdozen waarvan de toegekende stroomsterkte maximaal 16A en de toegekende spanning maximaal 250V bedraagt en niet bedoeld zijn voor de voeding van een of meerdere verbruikstoestellen voor een specifiek doel en niet geplaatst zijn in of op schakel- en verdeelborden, beschikken niet of IPXX-D (incl. gemeenschappelijke delen residentieel geheel) (Boek 1: 4.2.2.3/5.3.5.2).<br><i>Opmerking: Oa living, slaapkamer 1,2</i> |

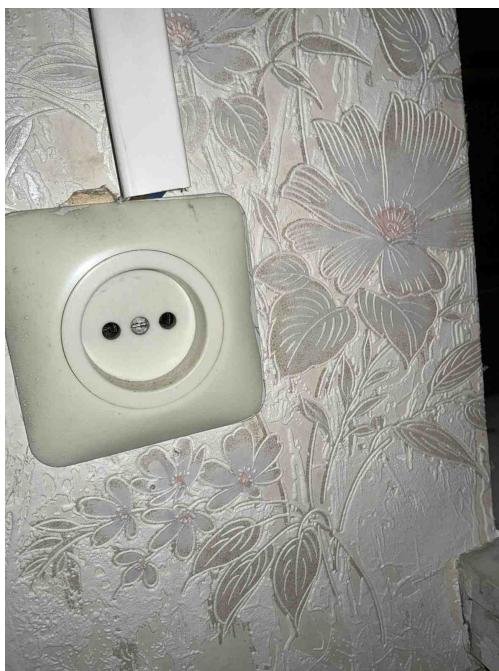
**T11** - De contactdozen waarvan de toegekende stroomsterkte maximaal 16A en de toegekende spanning maximaal 250V bedraagt en niet bedoeld zijn voor de voeding van een of meerdere verbruikstoestellen voor een specifiek doel en niet geplaatst zijn in of op schakel- en verdeelborden, beschikken niet of IPXX-D (incl. gemeenschappelijke delen residentieel geheel) (Boek 1: 4.2.2.3/5.3.5.2).

*Opmerking: Oa living, slaapkamer 1,2*

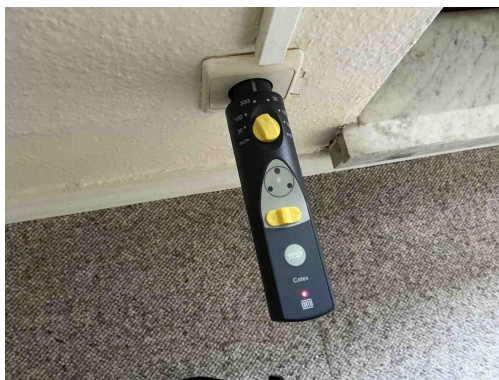
**A16** - Er is geen continuïteit van de beschermingsgeleider van de contactdoos (Boek 1: 5.4.3.4).

*Opmerking: Oa living*

| <b>Aarding</b> | |
|---|---|
| <b>A16</b> | Er is geen continuïteit van de beschermingsgeleider van de contactdoos (Boek 1: 5.4.3.4).<br><i>Opmerking: Oa living</i> |

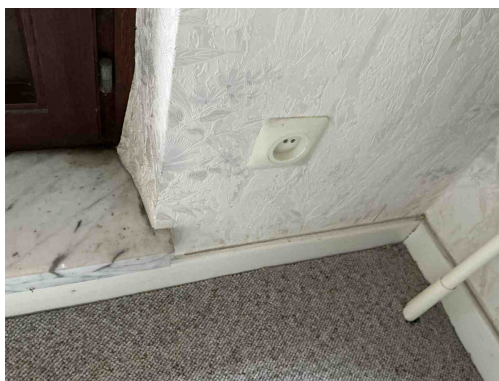
**A20** - Er bevindt zich een contactdoos zonder beschermingsgeleider in de elektrische installatie. Deze is niet geplaatst achter een differentieelstroombeschermingsinrichting met grote (max. 30mA) of zeer grote (max. 10mA) gevoeligheid.

*Opmerking: Oa slaapkamer 1,2*

| <b>Aarding</b> | |
|---|---|
| <b>A20</b> | Er bevindt zich een contactdoos zonder beschermingsgeleider in de elektrische installatie. Deze is niet geplaatst achter een differentieelstroombeschermingsinrichting met grote (max. 30mA) of zeer grote (max. 10mA) gevoeligheid.<br><i>Opmerking: Oa slaapkamer 1,2</i> |

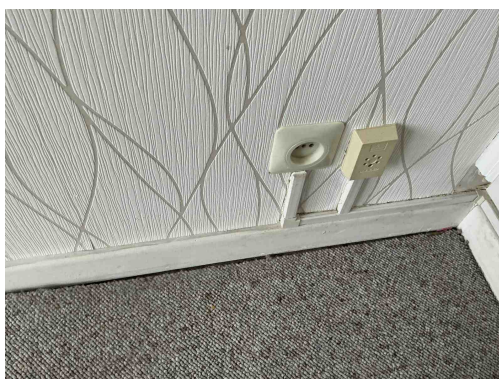
**A20** - Er bevindt zich een contactdoos zonder beschermingsgeleider in de elektrische installatie. Deze is niet geplaatst achter een differentieelstroombeschermingsinrichting met grote (max. 30mA) of zeer grote (max. 10mA) gevoeligheid.

*Opmerking: Oa slaapkamer 1,2*

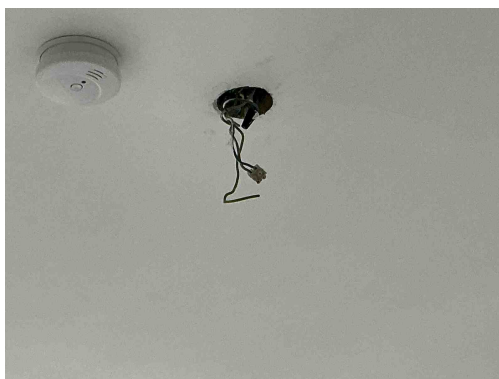
**C26** - De verbindingen zijn niet gebeurd in borden, in aftakdozen, aan de klemmen van contactdozen, schakelaars of in de verlichtingstoestellen (Boek 1: 5.2.6.1).

*Opmerking: Oa slaapkamer 2*

| <b>Aarding</b> | |
|---|---|
| <b>C26</b> | De verbindingen zijn niet gebeurd in borden, in aftakdozen, aan de klemmen van contactdozen, schakelaars of in de verlichtingstoestellen (Boek 1: 5.2.6.1).<br><i>Opmerking: Oa slaapkamer 2</i> |

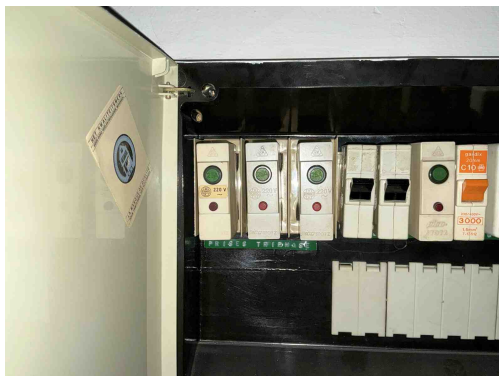
**D08** - De nodige markeringen op de beveiligingstoestellen ontbreken of zijn onleesbaar (Boek 1: 5.3.5.5).

*Opmerking: Oa bord 1*

| <b>Aarding</b> | |
|---|---|
| <b>D08</b> | De nodige markeringen op de beveiligingstoestellen ontbreken of zijn onleesbaar (Boek 1: 5.3.5.5).<br><i>Opmerking: Oa bord 1</i> |

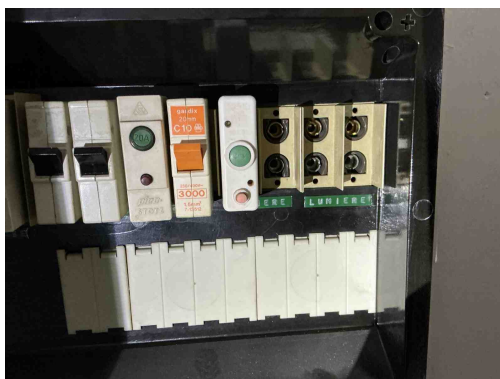
**B30** - De houder van de beveiliging in een huishoudelijke ruimte is niet voorzien van aangepaste kalibreerelementen (Boek1: 5.3.5.5).

*Opmerking: Oa bord 1*

| <b>Aarding</b> | |
|---|---|
| <b>B30</b> | De houder van de beveiliging in een huishoudelijke ruimte is niet voorzien van aangepaste kalibreerelementen (Boek1: 5.3.5.5).<br><i>Opmerking: Oa bord 1</i> |
