# Asbestinventarisatetest

Caputsteenstraat 70/101, 2800 Mechelen

Attestnummer : 20250926-000359.000

Uitgegeven op : 26.09.2025

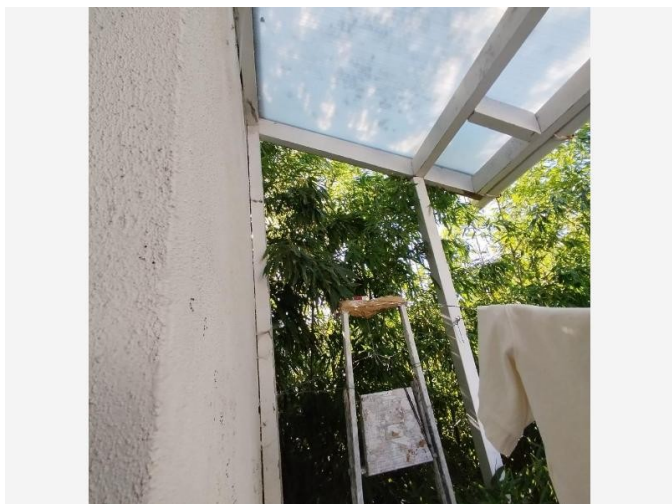
Vrije foto

De crepi werd onderzocht bij de gemene delen. Meld schade aan de beheerder.

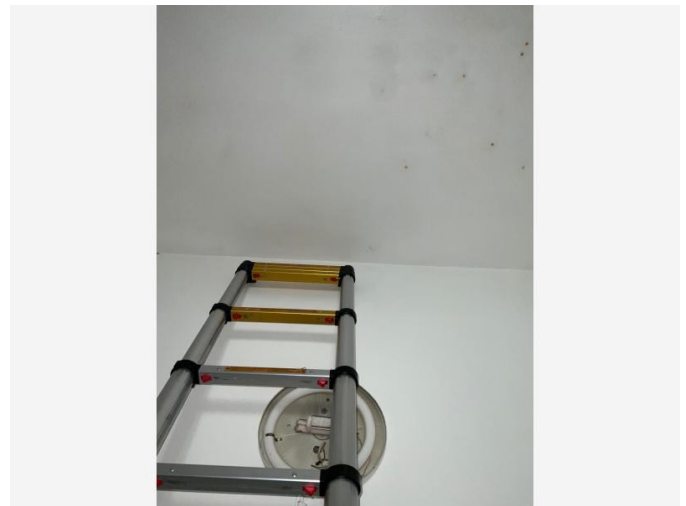
Geen asbest

#	Type	Referentie	Resultaat
4.1	Mengmonster	Plpl v1	Geen asbest

Beschrijving	Plafondpleister
Omgeving	Binnen
Primaire drager	Plafond
Bindmiddel van materiaal	Gips - kalk
Gebondenheid op basis van bindmiddel	Niet-hechtgebonden
Hoeveelheid (oppervlakte - dikte - aantal)	• 70,00 m <sup>2</sup> - 1,00 cm - 1 stuk
Totaal volume	0,70 m <sup>3</sup>
Identificatiemethode	Vaststelling met monstername
Destructieve handeling voor identificatie	Nee
Opmerking	<p>Volgens het inspectieprotocol is een monstername van het pleisterwerk verplicht om dit te identificeren als niet-asbesthoudend.</p> <p>Locatie staalnames: individuele ruimte: slaapkamer 2/ natte ruimte: keuken/ stookplaats: keuken/ traphal: GD</p> <p>De vermelde oppervlaktes en volumes betreffen een beredeneerde schatting. Er worden geen rechten verleend aan deze oppervlaktes/volumes. De dikte is een schatting die voorkomt uit de monsterplaatsen en is daarom niet altijd representatief.</p>
