**Verslag huishoudelijke elektrische installatie op laagspanning en zeer lage spanning****Algemeen:**

| Referentie: <b>004-20260218-04</b> | Datum controle: <b>18/02/2026</b> |

| Adres installatie: <b>Kruisstraat 20, 3090 - Overijse</b> | Nummer teller(s): <b>1sag3105191773</b> |

| <input checked="" type="checkbox"/> 8.4.2 (Controlebezoek van een oude installatie bij verkoop) |

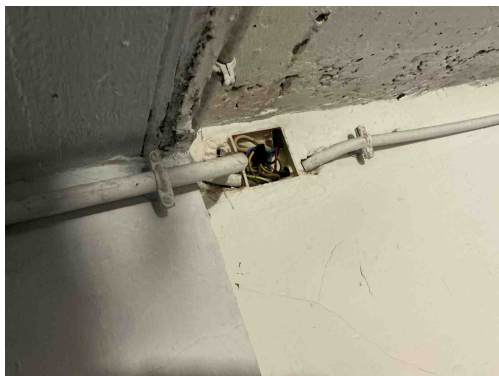
**C21** - Het gebruik van geleiders van het type VOB, zonder bijkomende afscherming is niet toegestaan (Boek 1: 5.2.9.6).

*Opmerking: Oa kelder, slaapkamer 1, gang verdieping 1*

**C30** - De deksels van de aftakdoos/aftakdozen ontbreken (Boek 1: 4.2.2.1, 5.2.6.1).

*Opmerking: Oa kelder*

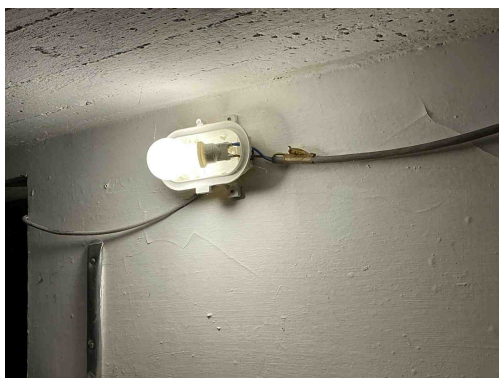
**C21** - Het gebruik van geleiders van het type VOB, zonder bijkomende afscherming is niet toegestaan (Boek 1: 5.2.9.6).

*Opmerking: Oa kelder, slaapkamer 1, gang verdieping 1*

**T23** - Het elektrisch materiaal is beschadigd. (Boek 1: 1.4.1.3).

*Opmerking: Oa kelder*

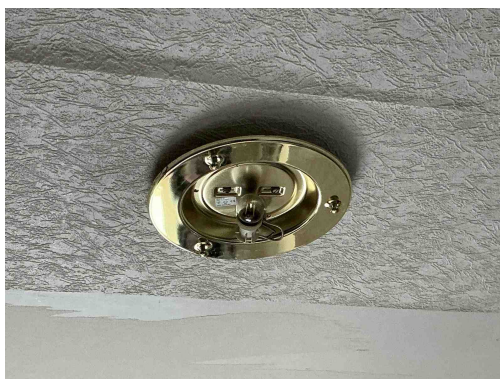
**C21** - Het gebruik van geleiders van het type VOB, zonder bijkomende afscherming is niet toegestaan (Boek 1: 5.2.9.6).  
*Opmerking: Oa kelder, slaapkamer 1, gang verdieping 1*

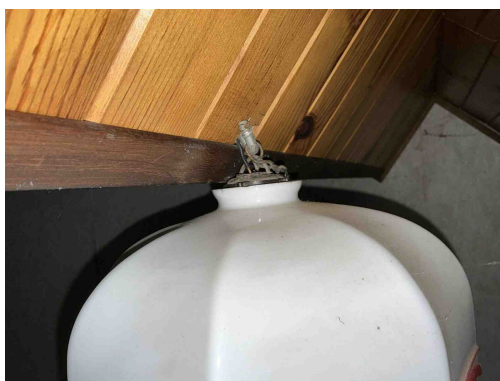
**C21** - Het gebruik van geleiders van het type VOB, zonder bijkomende afscherming is niet toegestaan (Boek 1: 5.2.9.6).  
*Opmerking: Oa kelder, slaapkamer 1, gang verdieping 1*

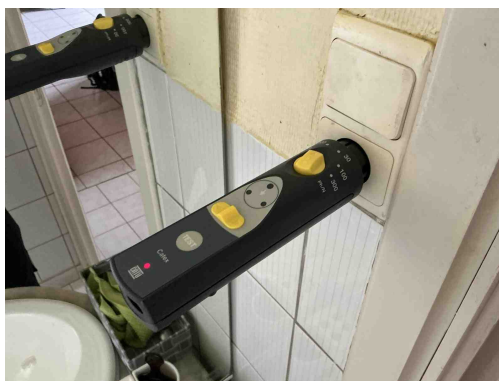
**A16** - Er is geen continuïteit van de beschermingsgeleider van de contactdoos (Boek 1: 5.4.3.4).  
*Opmerking: Oa contactdoos badkamer, keuken*

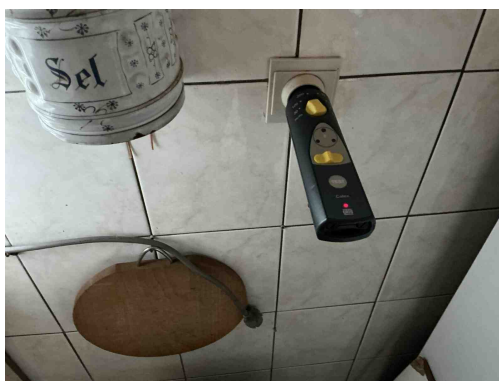
**A16** - Er is geen continuïteit van de beschermingsgeleider van de contactdoos (Boek 1: 5.4.3.4).  
*Opmerking: Oa contactdoos badkamer, keuken*

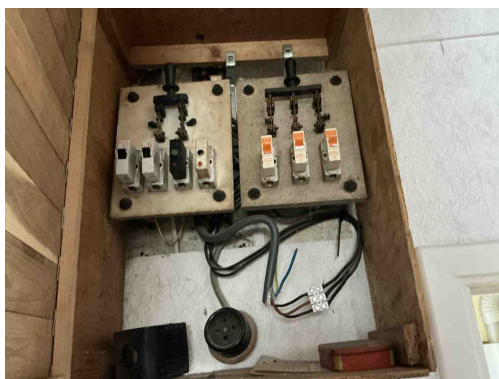
**C35** - Er zijn doorverbindingen gemaakt met lusterklemmen; er kon niet aangetoond worden dat deze klemmen geschikt zijn voor de aanwezige spanning, stroom en draadsectie en dat ze "CE" zijn (Boek 1: 1.4.2.1.).

*Opmerking: Oa bord 1*

**B34** - Het kabeltype van de meterbord verbinding aan de oorsprong van de installatie beantwoordt niet aan de minimale vereisten vastgelegd door de distributienet beheerder. (Boek1: 1.5 + SYNERGRID C1/107)

*Opmerking: 5G10mm<sup>2</sup> en niet verzegelde aftakdoos voor de eerste diff.*

**T02** - Gevaar voor rechtstreekse aanraking: genaakbare delen onder spanning (Boek 1: 4.2.2).

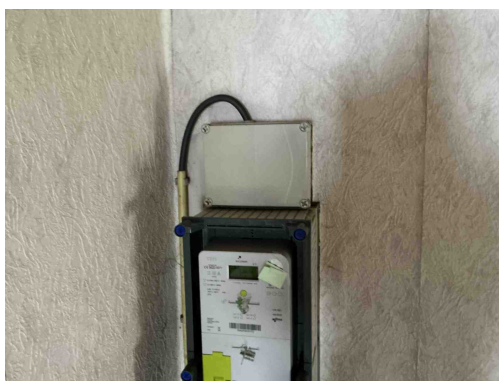
Meterbord verbinding is onderbroken

*Opmerking: Oa voldoet niet aan de synergrid wetgeving*

**B34** - Het kabeltype van de meterbord verbinding aan de oorsprong van de installatie beantwoordt niet aan de minimale vereisten vastgelegd door de distributienet beheerder. (Boek1: 1.5 + SYNERGRID C1/107)

*Opmerking: 5G10mm<sup>2</sup> en niet verzegelde aftakdoos voor de eerste diff.*

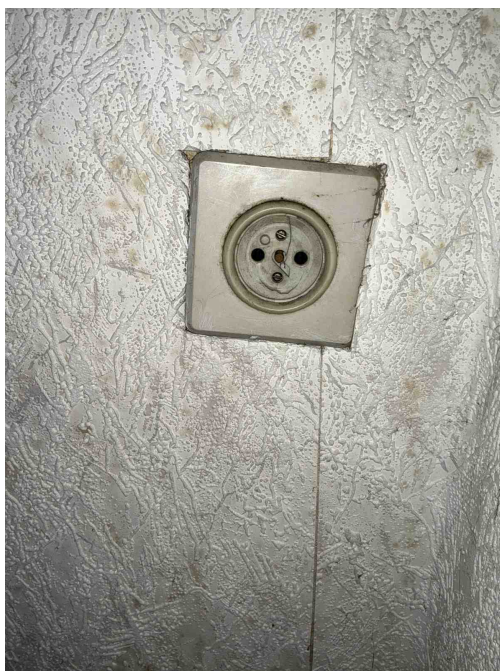
**T11** - De contactdozen waarvan de toegekende stroomsterkte maximaal 16A en de toegekende spanning maximaal 250V bedraagt en niet bedoeld zijn voor de voeding van een of meerdere verbruikstoestellen voor een specifiek doel en niet geplaatst zijn in of op schakel- en verdeelborden, beschikken niet of IPXX-D (incl. gemeenschappelijke delen residentieel geheel) (Boek 1: 4.2.2.3/5.3.5.2).

*Opmerking: Kamer3, slaapkamer 1, living*

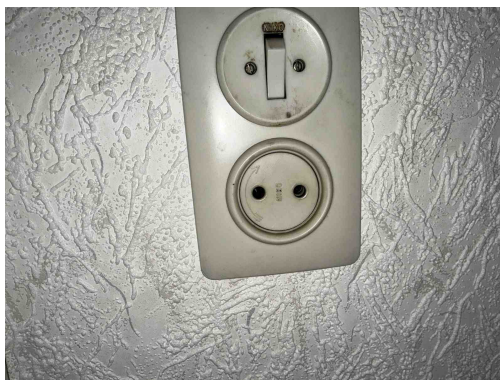
**T11** - De contactdozen waarvan de toegekende stroomsterkte maximaal 16A en de toegekende spanning maximaal 250V bedraagt en niet bedoeld zijn voor de voeding van een of meerdere verbruikstoestellen voor een specifiek doel en niet geplaatst zijn in of op schakel- en verdeelborden, beschikken niet of IPXX-D (incl. gemeenschappelijke delen residentieel geheel) (Boek 1: 4.2.2.3/5.3.5.2).

*Opmerking: Kamer3, slaapkamer 1, living*

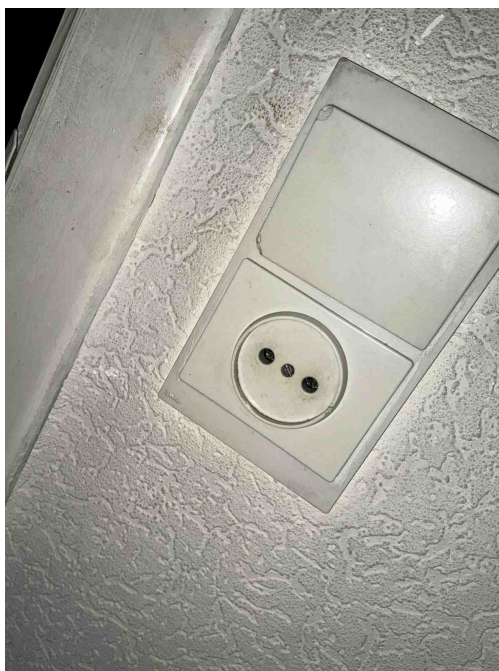
**T11** - De contactdozen waarvan de toegekende stroomsterkte maximaal 16A en de toegekende spanning maximaal 250V bedraagt en niet bedoeld zijn voor de voeding van een of meerdere verbruikstoestellen voor een specifiek doel en niet geplaatst zijn in of op schakel- en verdeelborden, beschikken niet of IPXX-D (incl. gemeenschappelijke delen residentieel geheel) (Boek 1: 4.2.2.3/5.3.5.2).

*Opmerking: Kamer3, slaapkamer 1, living*

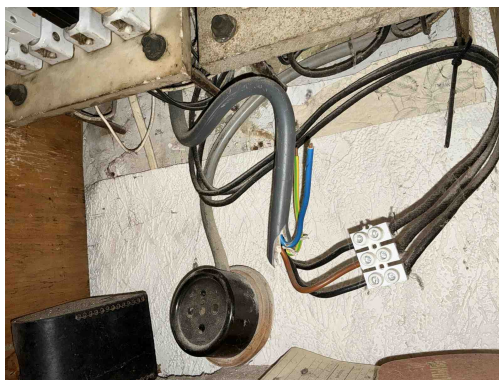
**A19** - Er bevindt zich een geel-groene geleider in de meterbord verbinding aan de oorsprong van de installatie en deze is niet beveiligd tegen onrechtstreekse aanraking d.m.v. een differentieelstroominrichting van maximum 300 mA geplaatst in het begin van de elektrische installatie van een residentieel geheel (incl. in de gemeenschappelijke delen) (Boek 1: 1.5, 4.2.4.3, 4.2.4.4+ SYNERGRID C1/107).

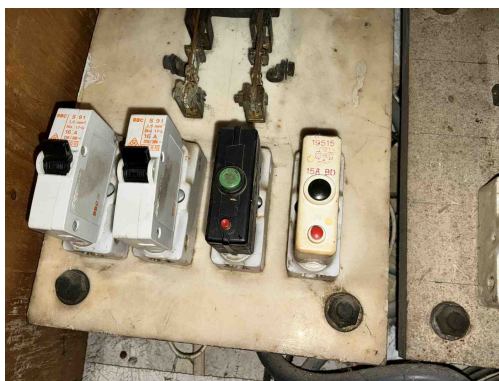
**D08** - De nodige markeringen op de beveiligingstoestellen ontbreken of zijn onleesbaar (Boek 1: 5.3.5.5).  
*Opmerking: Oa bord 1 (3,4)*

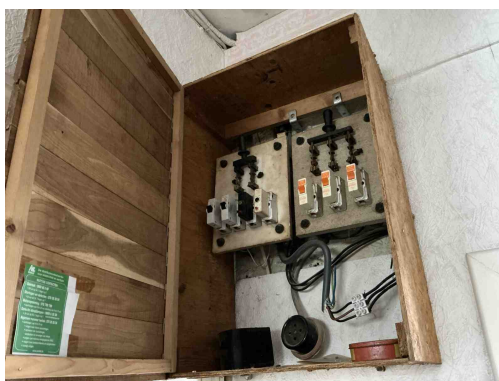
**B17** - De voedingsspanning is niet op elk bord vermeld (Boek 1: 3.1.3.3).  
*Opmerking: Oa bord 1*

**B32** - Het elektrisch verdeelbord in een huishoudelijke ruimte voldoet niet aan de materiaal vereiste, oa onbrandbaar, niet-hygroscopisch materiaal gemaakt zijn dat een voldoende mechanische weerstand biedt (Boek1: 5.3.5.1).  
*Opmerking: Oa bord 1*
