**Verslag huishoudelijke elektrische installatie op laagspanning en zeer lage spanning****Algemeen:**

| Referentie: <b>006-20260224-01</b> | Datum controle: <b>24/02/2026</b> |

| Adres installatie: <b>Klavet 14C bus CCcC, 2440 - Geel</b> | Nummer teller(s): <b>1sag1105454859</b> |

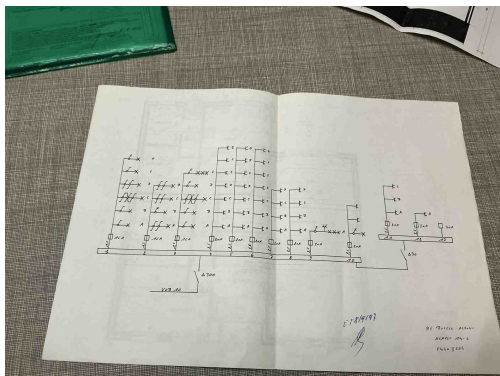
**S31** - De juiste symbolen werden niet gebruikt op het ééndraadsschema of situatieplan (Boek 1: 3.1.2.1).  
*Opmerking: Stopcontacten*

| Verdeelbord | |
|---|---|
| <b>S31</b> | De juiste symbolen werden niet gebruikt op het ééndraadsschema of situatieplan (Boek 1: 3.1.2.1).<br><i>Opmerking: Stopcontacten</i> |

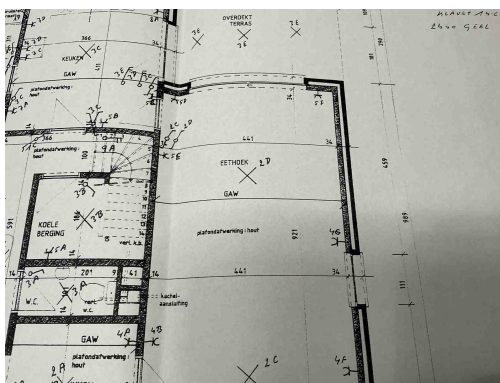
**S31** - De juiste symbolen werden niet gebruikt op het ééndraadsschema of situatieplan (Boek 1: 3.1.2.1).  
*Opmerking: Stopcontacten*

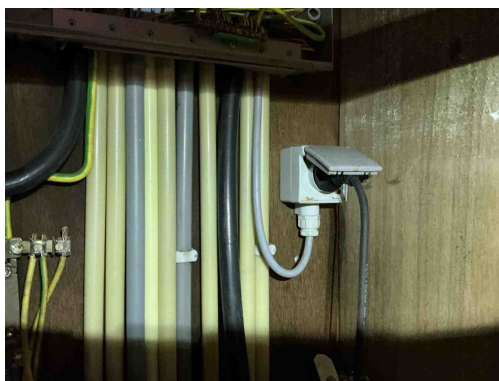
**S07** - De situatieplannen stroken niet met de werkelijkheid (Boek 1: 3.1.2.1).  
*Opmerking: Kring 5f, stopcontact onder bord1, garage*

| Verdeelbord | |
|---|---|
| <b>S07</b> | De situatieplannen stroken niet met de werkelijkheid (Boek 1: 3.1.2.1).<br><i>Opmerking: Kring 5f, stopcontact onder bord1, garage</i> |

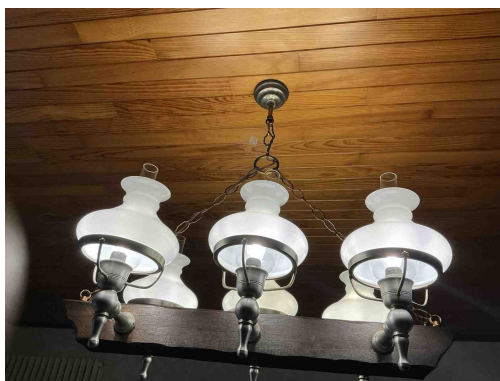
Toestellen klasse 00 en 01 zijn verboden in België.  
*Opmerking: Eethoek, zithoek, inkom, slaapkamer 2*

| Verdeelbord | |
|---|---|
| Toestellen klasse 00 en 0I zijn verboden in België.<br><i>Opmerking: Eethoek, zithoek, inkom, slaapkamer 2</i> | |

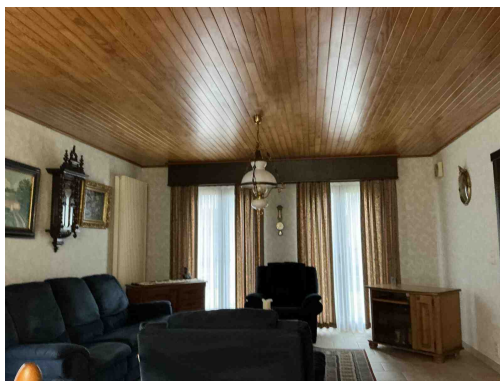
Toestellen klasse 00 en 01 zijn verboden in België.  
*Opmerking: Eethoek, zithoek, inkom, slaapkamer 2*

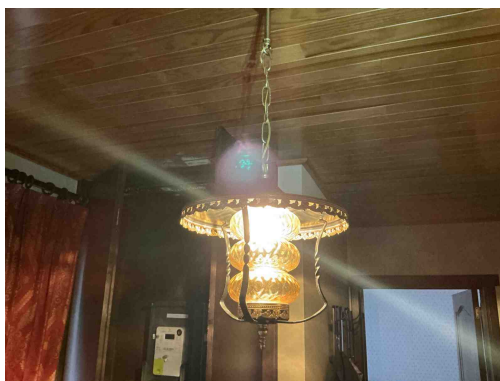
Toestellen klasse 00 en 0I zijn verboden in België.  
*Opmerking: Eethoek, zithoek, inkom, slaapkamer 2*

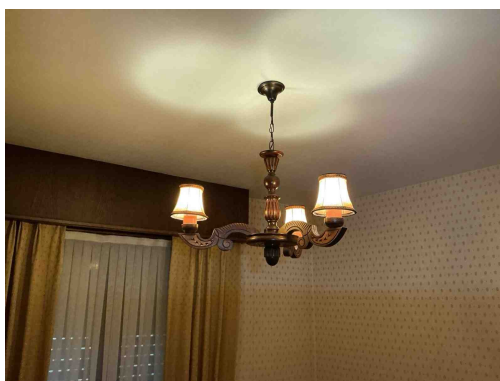
Toestellen klasse 00 en 0I zijn verboden in België.  
*Opmerking: Eethoek, zithoek, inkom, slaapkamer 2*

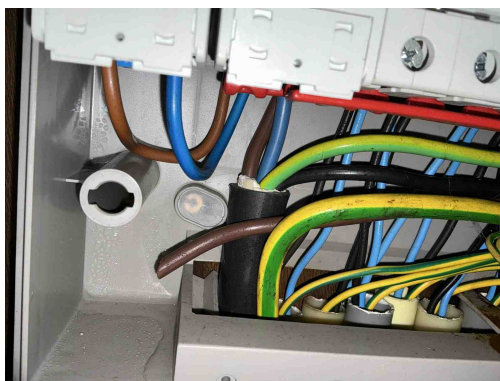
**B34** - Het kabeltype van de meterbord verbinding aan de oorsprong van de installatie beantwoordt niet aan de minimale vereisten vastgelegd door de distributienet beheerder. (Boek1: 1.5 + SYNERGRID C1/107)

*Opmerking: Exvb en aarding aanwezig.*

| Verdeelbord | |
|---|---|
| <b>B34</b> | Het kabeltype van de meterbord verbinding aan de oorsprong van de installatie beantwoord niet aan de minimale vereisten vastgelegd door de distributienet beheerder. (Boek1: 1.5 + SYNERGRID C1/107)<br><i>Opmerking: Exvb en aarding aanwezig.</i> |

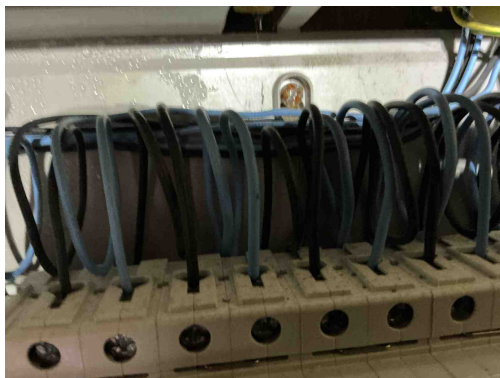
**T21** - Het elektrisch materieel is niet geplaatst volgens de voorschriften van de fabrikant/ regels van goed vakmanschap . (Boek 1: 1.4.1.3)

*Opmerking: Schroef bord1, lamp keuken, lamp berging, schroeven bord2*

| Verdeelbord | |
|---|---|
| <b>T21</b> | Het elektrisch materieel is niet geplaatst volgens de voorschriften van de fabrikant/ regels van goed vakmanschap . (Boek 1: 1.4.1.3)<br><i>Opmerking: Schroef bord1, lamp keuken, lamp berging, schroeven bord2</i> |

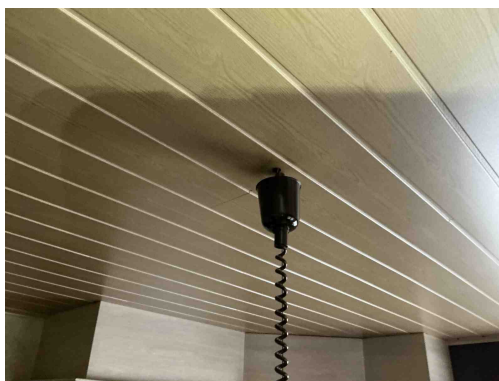
**T21** - Het elektrisch materieel is niet geplaatst volgens de voorschriften van de fabrikant/ regels van goed vakmanschap . (Boek 1: 1.4.1.3)

*Opmerking: Schroef bord1, lamp keuken, lamp berging, schroeven bord2*

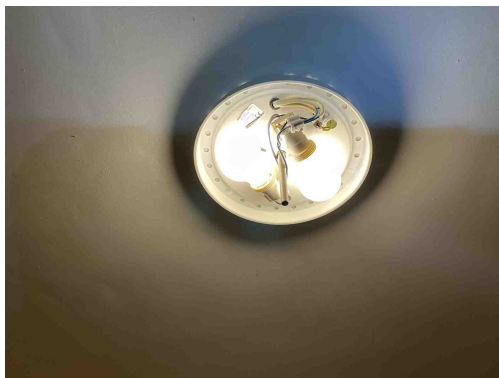
**T21** - Het elektrisch materieel is niet geplaatst volgens de voorschriften van de fabrikant/ regels van goed vakmanschap . (Boek 1: 1.4.1.3)

*Opmerking: Schroef bord1, lamp keuken, lamp berging, schroeven bord2*

**C35** - Er zijn doorverbindingen gemaakt met lusterklemmen; er kon niet aangetoond worden dat deze klemmen geschikt zijn voor de aanwezige spanning, stroom en draadsectie en dat ze "CE" zijn (Boek 1: 1.4.2.1.).

*Opmerking: Lamp berging*

| Verdeelbord | |
|---|---|
| <b>C35</b> | Er zijn doorverbindingen gemaakt met lusterklemmen; er kon niet aangetoond worden dat deze klemmen geschikt zijn voor de aanwezige spanning, stroom en draadsectie en dat ze "CE" zijn (Boek 1: 1.4.2.1.).<br><i>Opmerking: Lamp berging</i> |

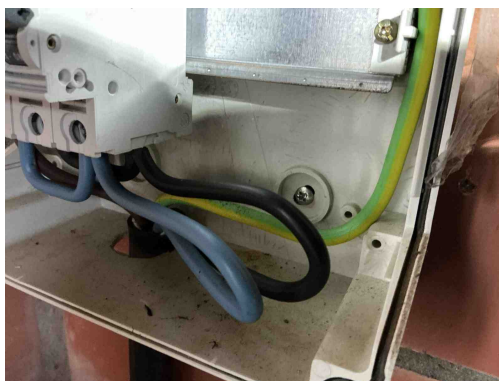
**T21** - Het elektrisch materieel is niet geplaatst volgens de voorschriften van de fabrikant/ regels van goed vakmanschap . (Boek 1: 1.4.1.3)

*Opmerking: Schroef bord1, lamp keuken, lamp berging, schroeven bord2*

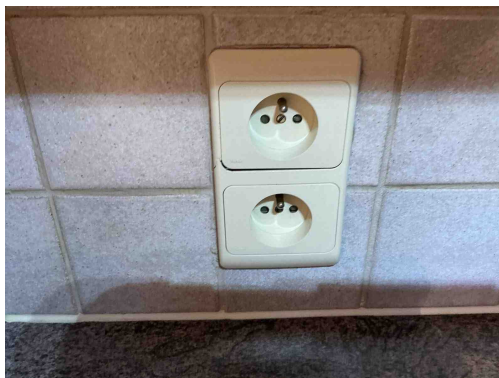
**T09** - Bepaalde contactdozen en/of schakelaars zijn beschadigd (Boek 1: 1.4.1.3).

*Opmerking: Keuken, badkamer*

| Verdeelbord | |
|---|---|
| <b>T09</b> | Bepaalde contactdozen en/of schakelaars zijn beschadigd (Boek 1: 1.4.1.3).<br><i>Opmerking: Keuken, badkamer</i> |

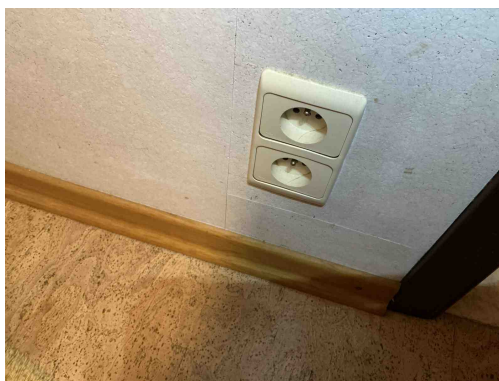
**T09** - Bepaalde contactdozen en/of schakelaars zijn beschadigd (Boek 1: 1.4.1.3).  
*Opmerking: Keuken, badkamer*

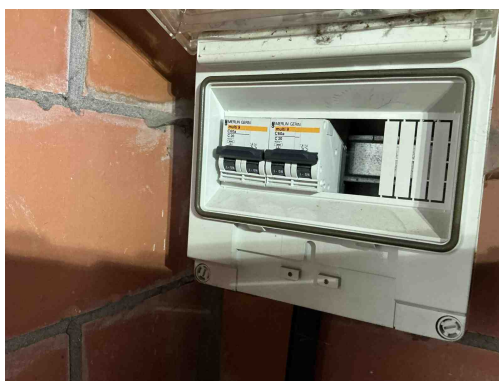
**B04** - De aanduiding van de kringen, klemmen en/of schakelapparatuur ontbreekt, is onjuist of is onvolledig (Boek 1: 3.1.3.1/5.1.6.1).  
*Opmerking: Bord2*

**B18** - Het volgnummer is niet op elk bord vermeld (Boek 1: 3.1.3.3).  
*Opmerking: Bord 1 en bord2*

**B06** - Het elektrisch verdeelbord heeft niet de minimale beschermingsgraad IPXX-B in een gewone ruimte (Boek 1: 4.2.2.3).  
*Opmerking: Bord2*

| Verdeelbord | |
|---|---|
| <b>B04</b> | De aanduiding van de kringen, klemmen en/of schakelapparatuur ontbreekt, is onjuist of is onvolledig (Boek 1: 3.1.3.1/5.1.6.1).<br><i>Opmerking: Bord2</i> |
| <b>B06</b> | Het elektrisch verdeelbord heeft niet de minimale beschermingsgraad IPXX-B in een gewone ruimte (Boek 1: 4.2.2.3).<br><i>Opmerking: Bord2</i> |

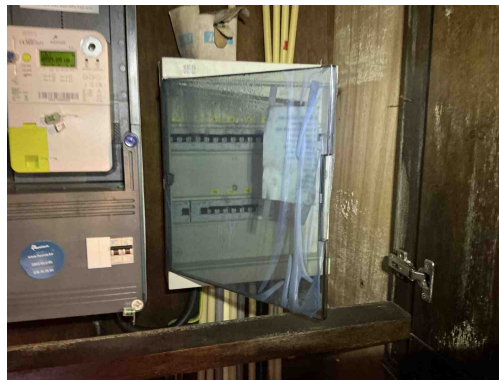
**B18** - Het volgnummer is niet op elk bord vermeld (Boek 1: 3.1.3.3).  
*Opmerking: Bord 1 en bord2*

| Verdeelbord | |
|---|---|
| <b>B18</b> | Het volgnummer is niet op elk bord vermeld (Boek 1: 3.1.3.3).<br><i>Opmerking: Bord 1 en bord2</i> |

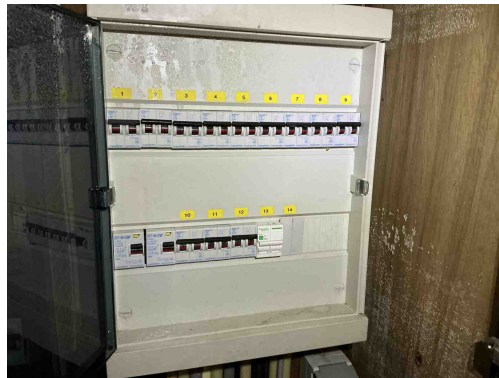
**B18** - Het volgnummer is niet op elk bord vermeld (Boek 1: 3.1.3.3).  
*Opmerking: Bord 1 en bord2*

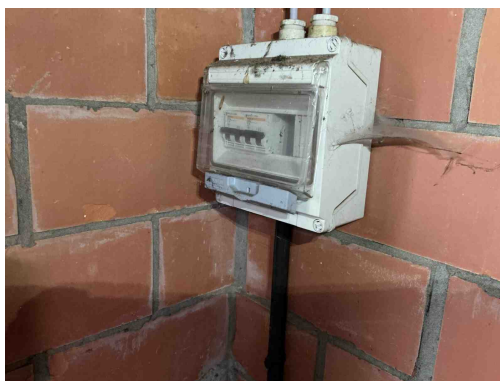
**B18** - Het volgnummer is niet op elk bord vermeld (Boek 1: 3.1.3.3).  
*Opmerking: Bord 1 en bord2*

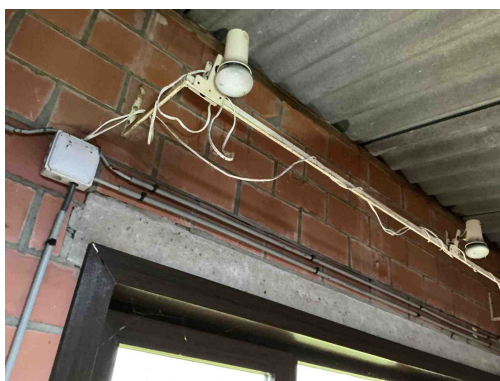
**C27** - Het gebruik van geleiders van het type VTLMB (côte-à-côte) is niet toegestaan (Boek 1: 1.4.2.1).  
*Opmerking: Garage*

| Verdeelbord | |
|---|---|
| <b>C27</b> | Het gebruik van geleiders van het type VTLMb (côte-à-côte) is niet toegestaan (Boek 1: 1.4.2.1).<br><i>Opmerking: Garage</i> |
