# Asbestinventarisatetest

Bosweg 6, 1703 Dilbeek

Attestnummer : 20240205-000366.000

Uitgegeven op : 05.02.2024

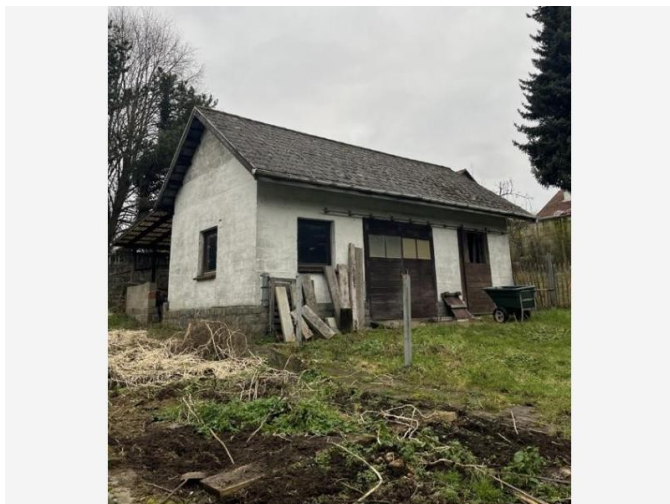
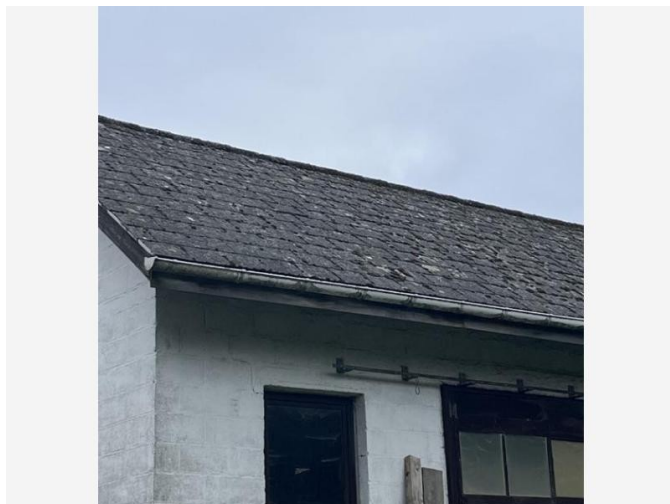
Overzichtsfoto

Detailfoto

| Eindbeoordeling materiaalrisico | Laag materiaalrisico en/of verlaagde kans op vezelvrijgave |

| Gebondenheid | Categorie 1: hechtgebonden in oorsprong |
| Asbestsoort (vezeltype) | Crocidoliet aanwezig |
| Asbestconcentratie | Laag (< 50%) |
| Afschermingsgraad van het gehele materiaal | Geheel of deels vrij aan de buitenlucht |
| Toestand van het materiaal | Onbeschadigd, niet verweerd |

| Beschrijving | Lei stal |
| Primaire drager | Schuin dak |
| Asbestmateriaal | Dak- en gevelbekleding - Lei, shingle |
| Hoeveelheid (oppervlakte - aantal) | • 30,00 m² - 1 stuk |

Het asbestmateriaal valt onder de mijlpaal van 2034.

Verwijderen

- Zorg voor een veilig beheer. Vermijd het beschadigen van het asbestmateriaal. Controleer de toestand jaarlijks op wijzigingen.

- Eenvoudige handelingen: mag via doe-het-zelf of door werknemer(s) met opleidingsattest eenvoudige handelingen  
Particulier mag deze asbesthoudende toepassing zelf verwijderen.

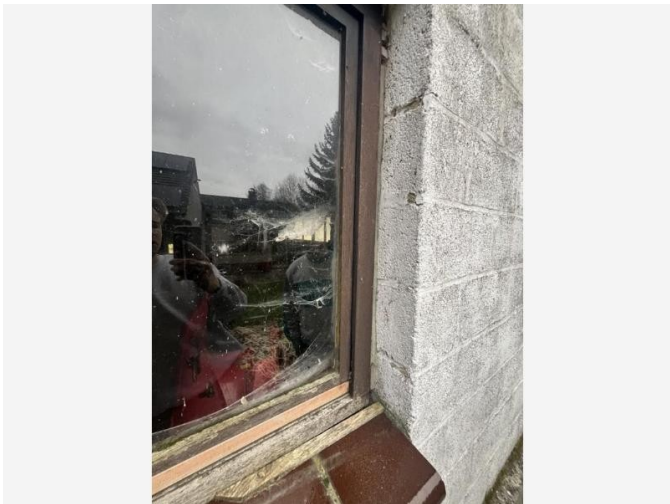
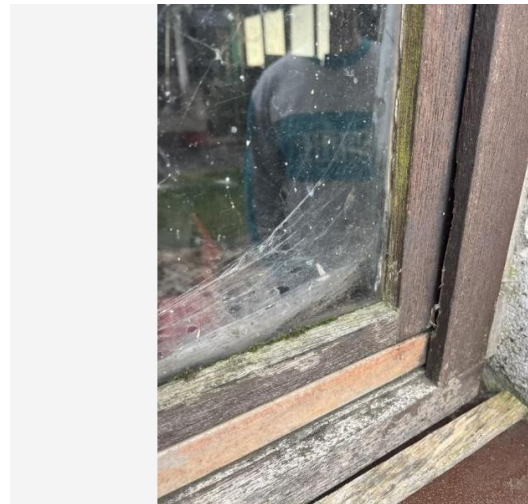
Overzichtsfoto

Detailfoto

| Eindbeoordeling materiaalrisico | Zeer laag materiaalrisico en/of zeer lage kans op vezelvrijgave |

| Gebondenheid | Categorie 1: hechtgebonden in oorsprong |
| Asbestsoort (vezeltype) | Amfibool aanwezig, uitgezonderd crocidoliet |
| Afschermingsgraad van het gehele materiaal | Stootvaste afscherming of omkasting |
| Toestand van het materiaal | Onbeschadigd, niet verweerd |

| Beschrijving | Mastiek raamkader stal |
| Primaire drager | Wandopening verticaal (raam, deur, ...) |
| Asbestmateriaal | In-situ afwerkingslagen - Pasta, stopverf, voegsel, stopsel, vulsel, mastiek, kitten, ... |
| Hoeveelheid (gewicht - aantal) | • 0,49 kg - 1 stuk |

Het asbestmateriaal valt onder de mijlpaal van 2040.

Zorgvuldig beheren

- Zorg voor een veilig beheer. Vermijd het beschadigen van het asbestmateriaal. Controleer de toestand jaarlijks op wijzigingen.

- Eenvoudige handelingen: mag via doe-het-zelf of door werknemer(s) met opleidingsattest eenvoudige handelingen  
Particulier mag deze asbesthoudende toepassing zelf verwijderen.
