Keuringsverslag van een elektrische laagspanning- en zeer lage spanningsinstallatie

NIET CONFORM

Datum keuring: 26/02/2026

Straatnaam Tolstraat
Huisnummer 18
Busnummer
Postcode 9320
Gemeente Aalst
Land België

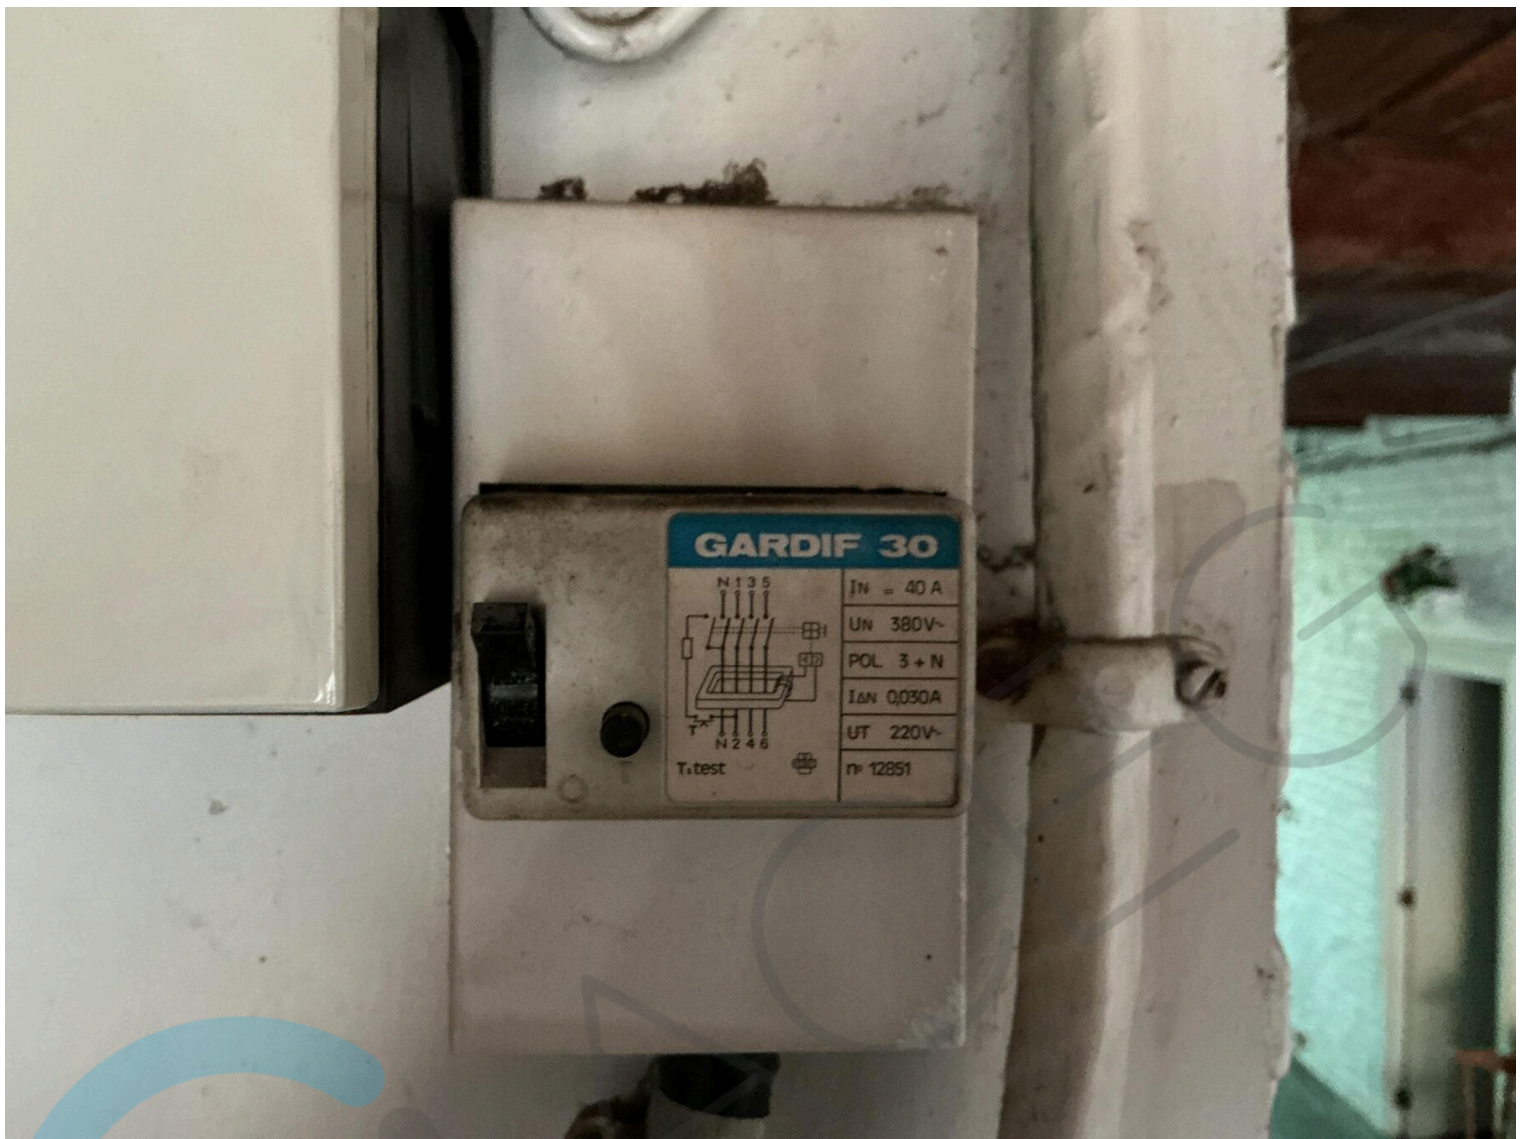
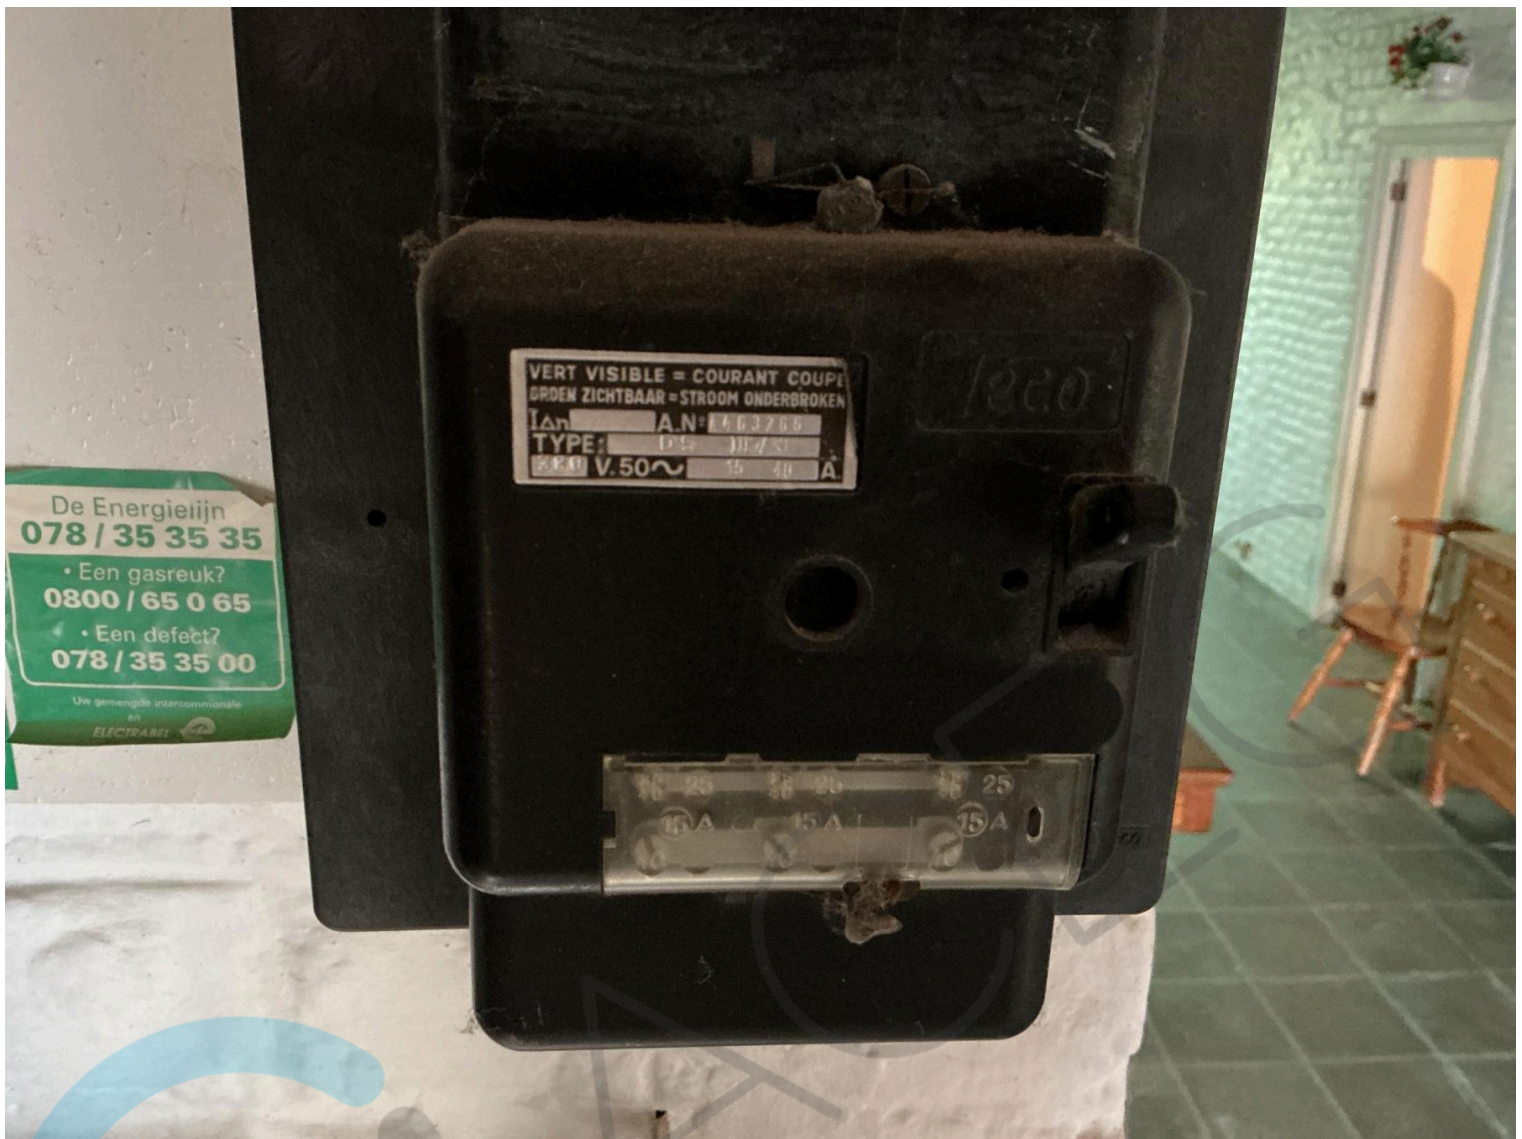
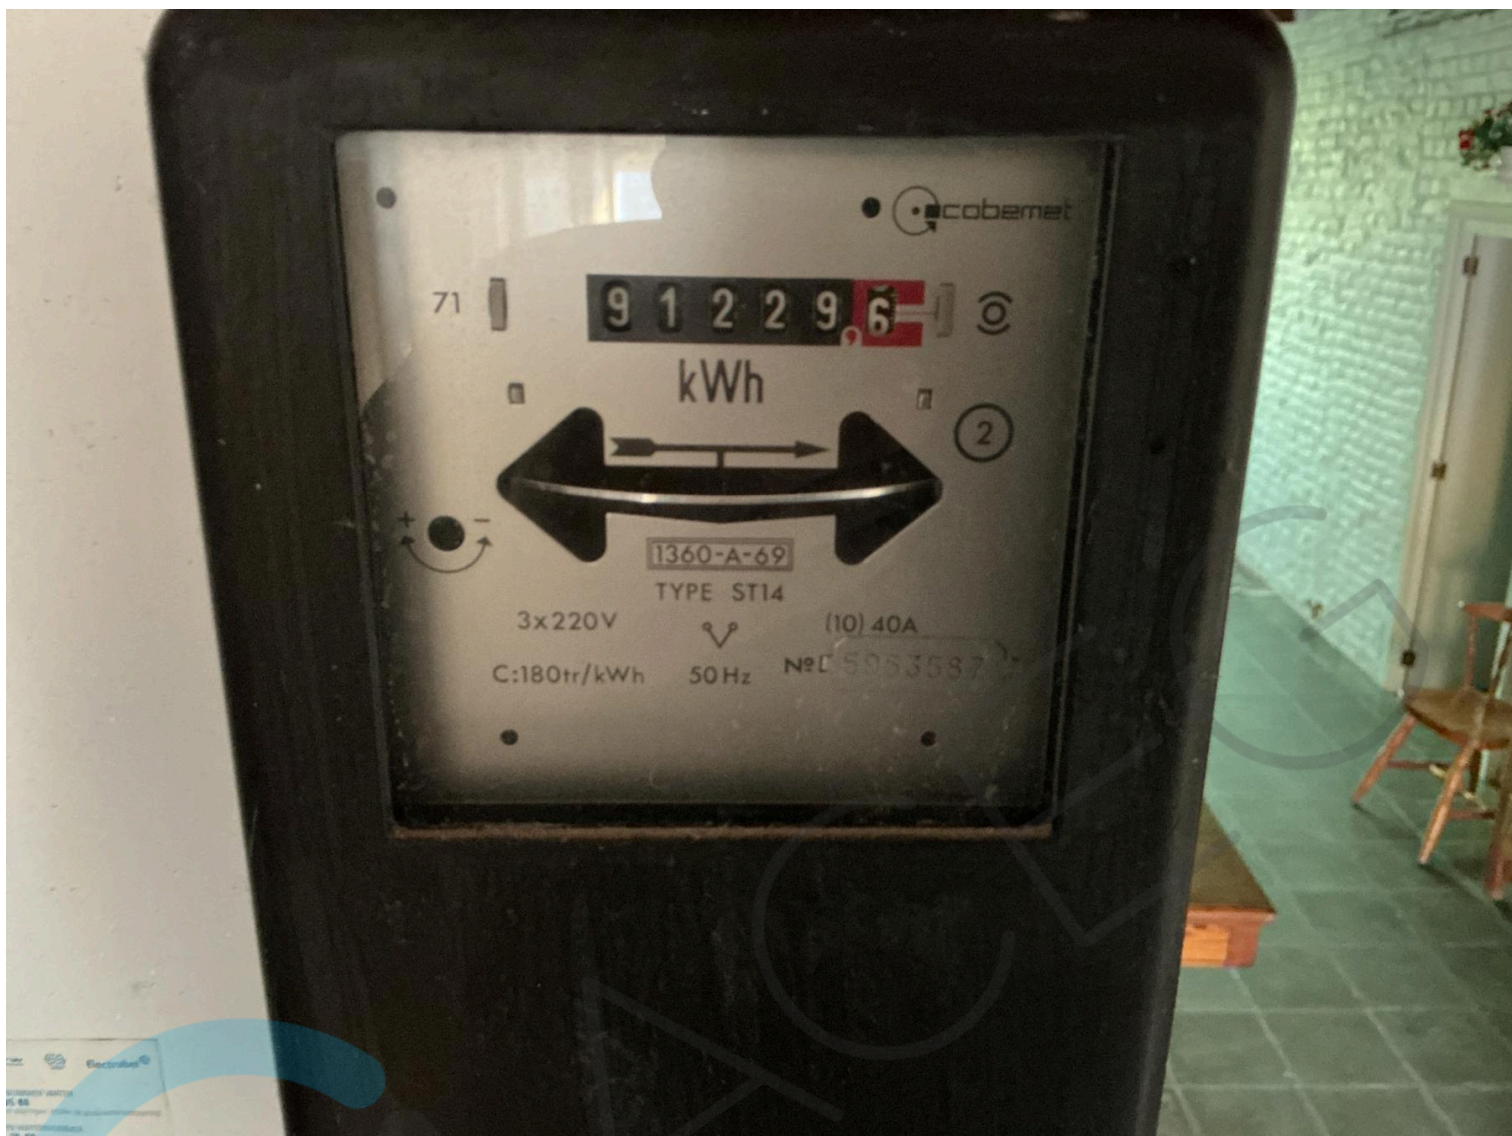
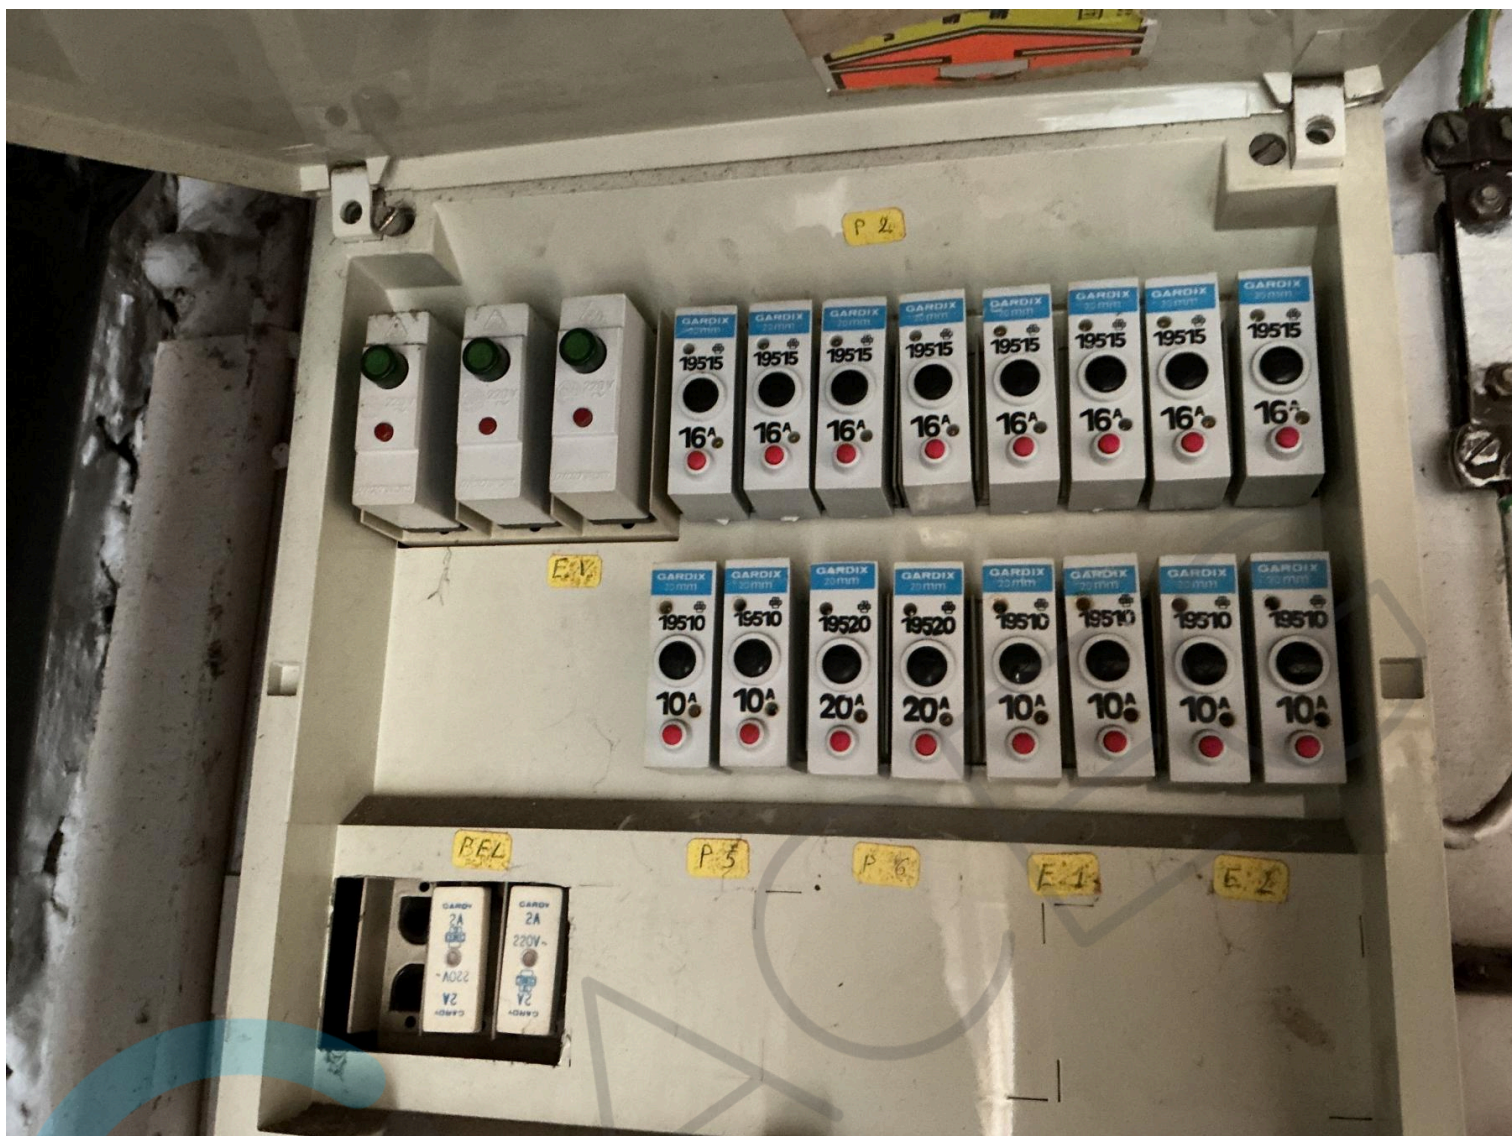
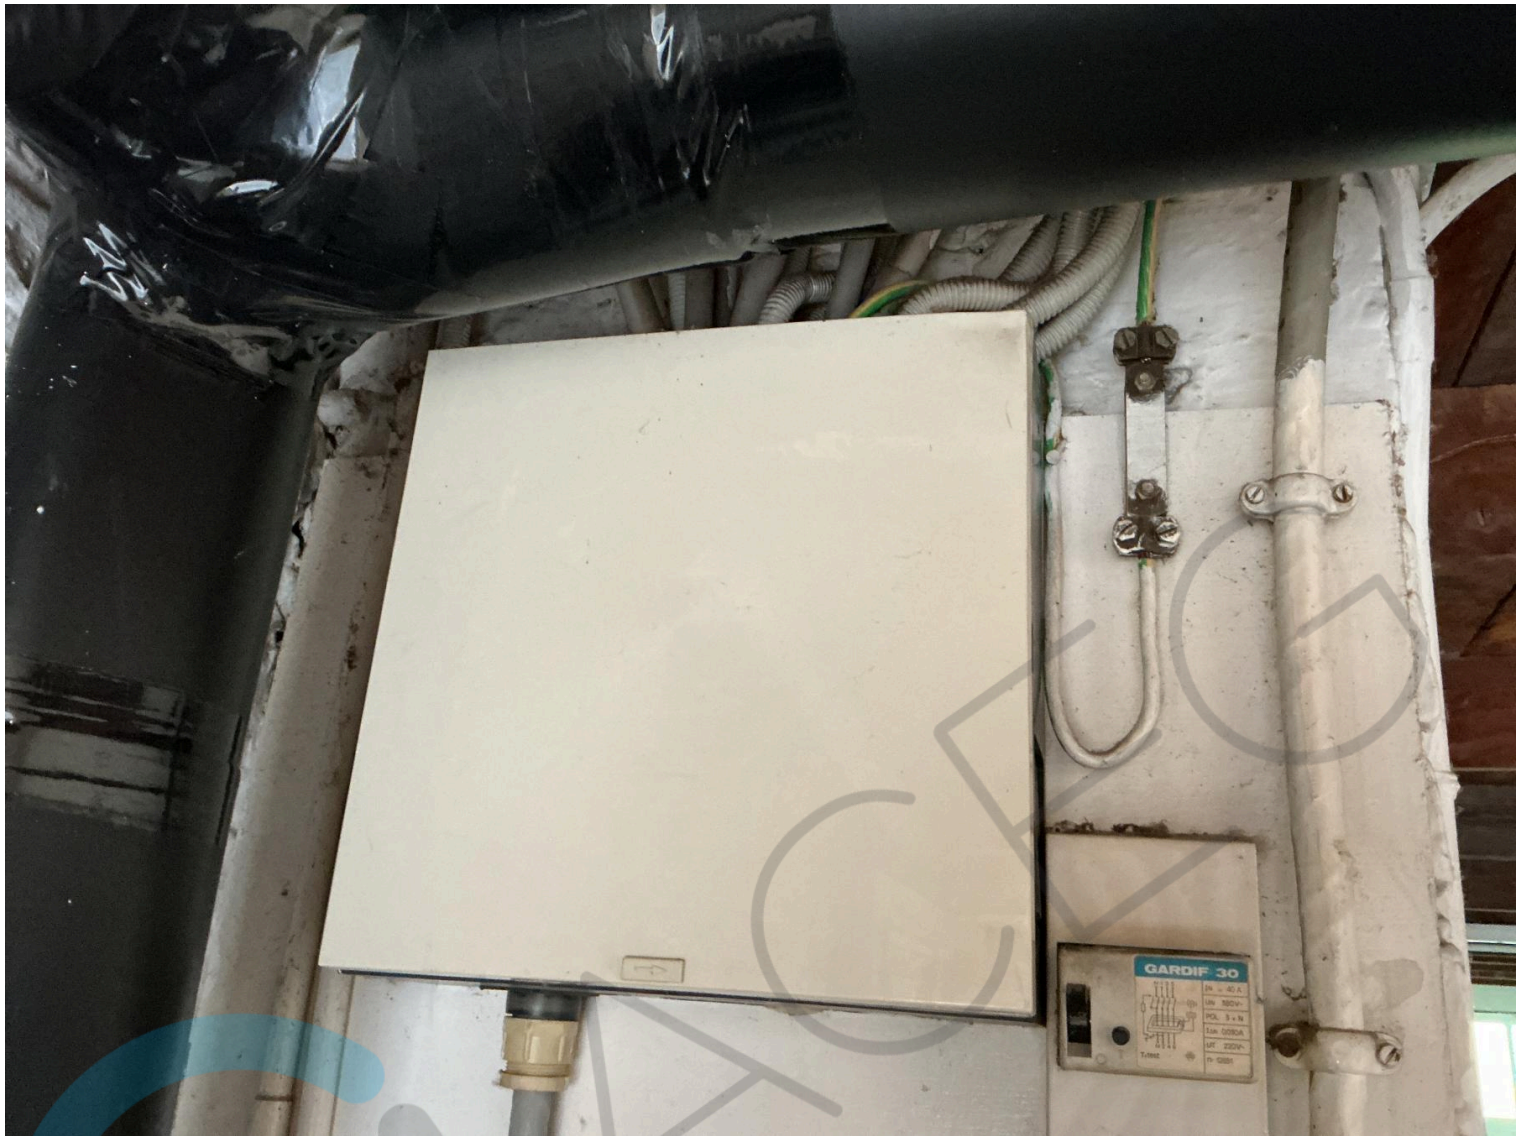
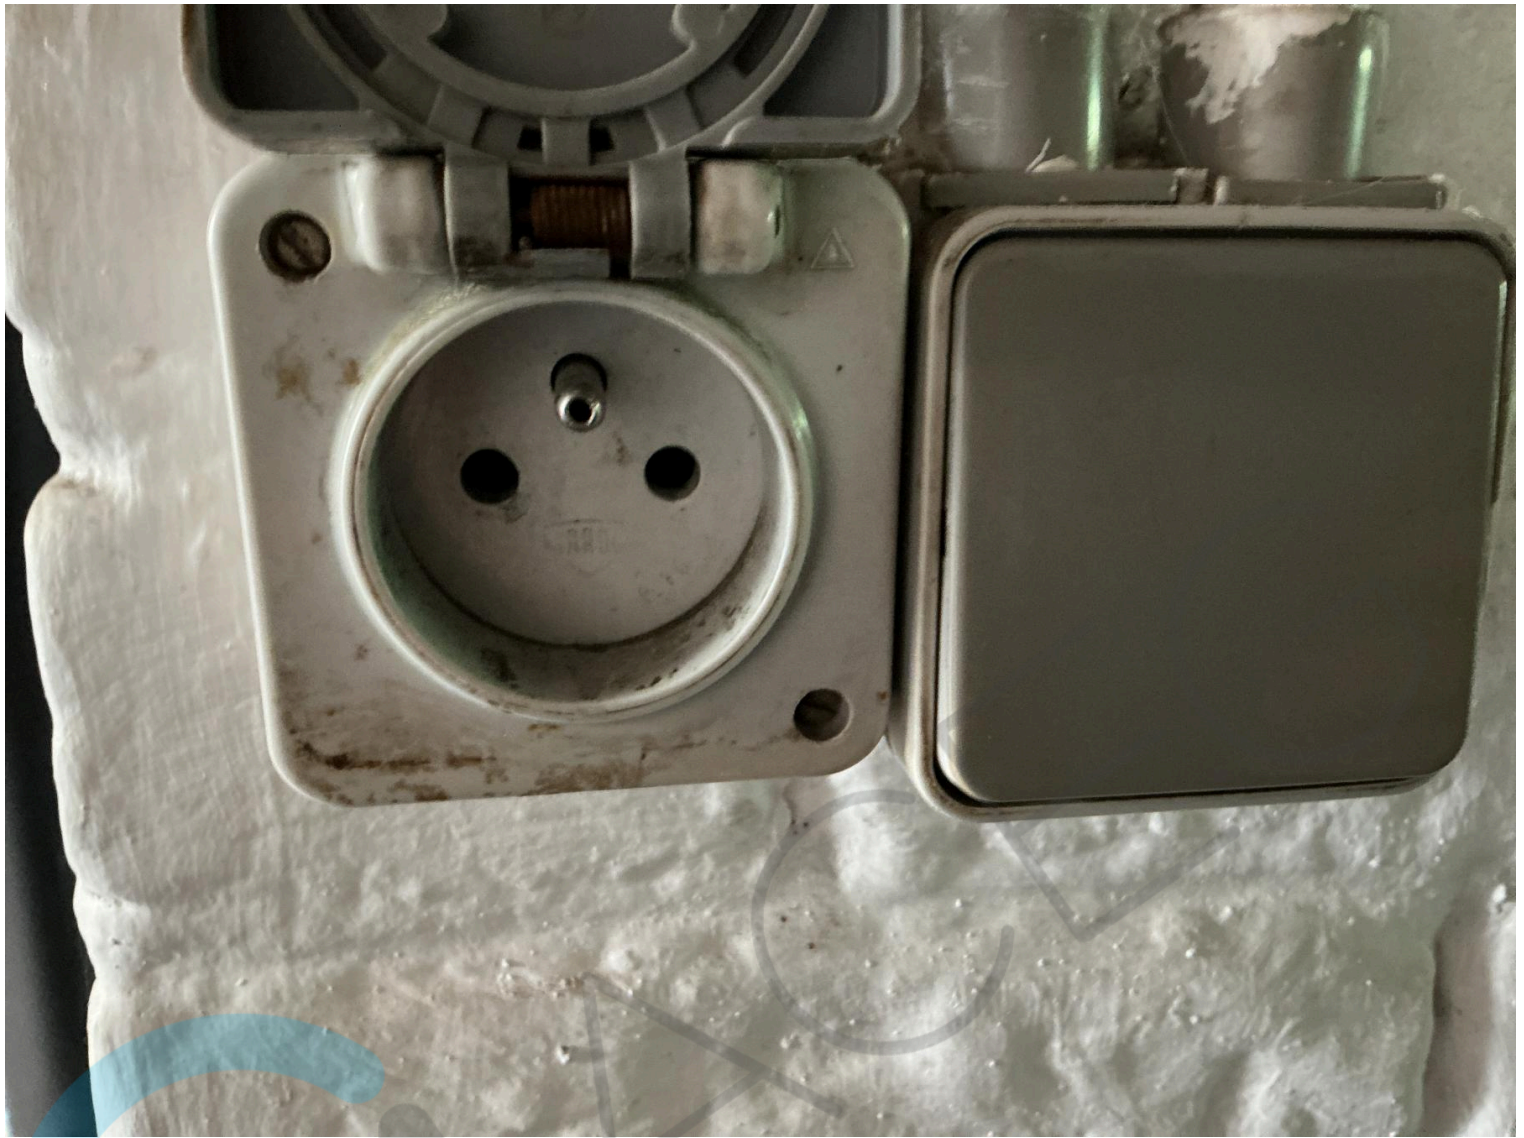
Afbeelding schakel- en verdeelbord:

- 13.08 Een demonteerbaar aansluitstuk (aardingsonderbreker) moet steeds gemakkelijk bereikbaar zijn. (Boek 1 Onderafdeling 5.1.5.1. en 5.4.3.5.) Aan plafond gemonteerd

- 15.03 Het verdeelbord is niet makkelijk toegankelijk. (Boek 1 Onderafdeling 5.3.5.1.C.) Te hoog gemonteerd (tegen plafond), borden niet kunnen openen. Deze zijn bij gevolg niet nagekeken
