# ASBESTINVENTARISATTEST

Andreas Vesaliusstraat 20  
3000 Leuven

6 juli 2023

Attestnummer : 20230816-000242.000

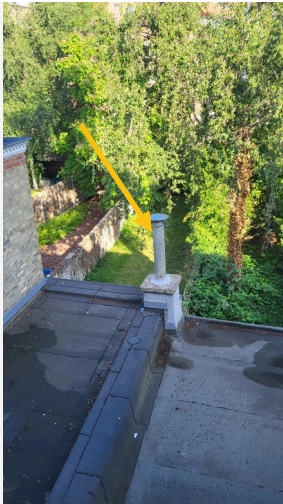
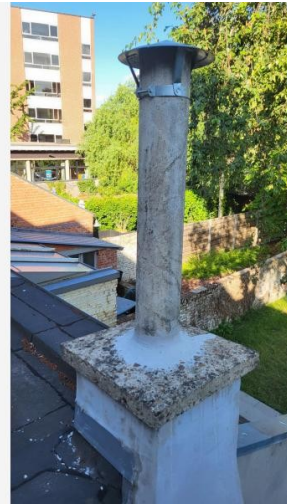
Overzichtsfoto

Detailfoto

| Eindbeoordeling materiaalarisico | Verhoogd materiaalarisico en/of verhoogde kans op vezelvrijgave |

| Asbestsoort (vezeltype) | Crocidoliet aanwezig |
| Asbestconcentratie | Laag (< 50%) |
| Afschermingsgraad van het gehele materiaal | Geheel of deels vrij aan de buitenlucht |
| Toestand van het materiaal | Matig beschadigd, matig verweerd |

| Beschrijving | Schoorsteenpijp |
| Asbestmateriaal | Rookgaskanaal |

| Opmerking | Geheel van pijp en windhoed |

Het asbestmateriaal valt onder de mijlpaal van 2034.

Verwijderen

- Zorg voor een veilig beheer. Vermijd het beschadigen van het asbestmateriaal. Controleer de toestand jaarlijks op wijzigingen.

- Eenvoudige handelingen: mag via doe-het-zelf of door werknemer(s) met opleidingsattest eenvoudige handelingen  
Asbesttoepassing in hechtgebonden toepassing mag enkel door particulieren zelf verwijderd worden indien het asbesthoudende materiaal nog in goede staat is, zonder te breken verwijderd kan worden en deze losgemaakt kan worden met eenvoudig handgereedschap.

Indien de toepassingen niet onbeschadigd verwijderd kunnen worden, dienen deze door een aannemer met opleidingsattest of door een erkende asbestverwijderaar verwijderd te worden.
