# Asbestinventarisatetest

Louis De Naeyerplein 4, 2830 Willebroek

Attestnummer : 20240214-000289.000

## Zone 1: Hoofdgebouw - appartementsgebouw

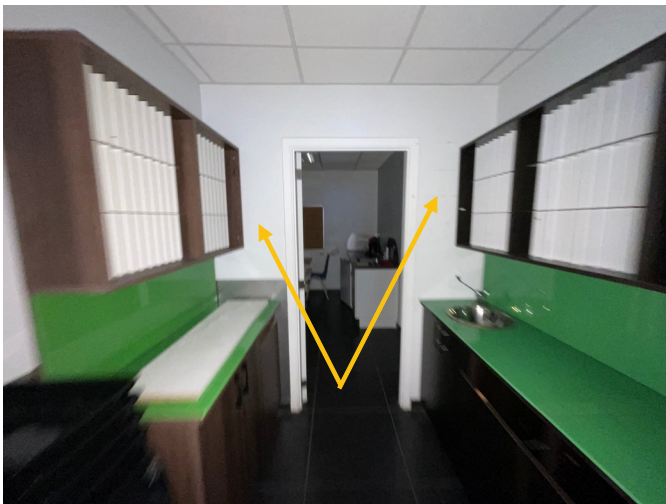
Vrije foto

De muren werden afgewerkt met gyprocwanden. Er werd in deze unit geen nader onderzoek gedaan naar mogelijks achterliggende asbestverdachte materialen (bv. pleisterwerk) daar deze buiten de scope van huidig, niet-destructief, asbestattest valt.

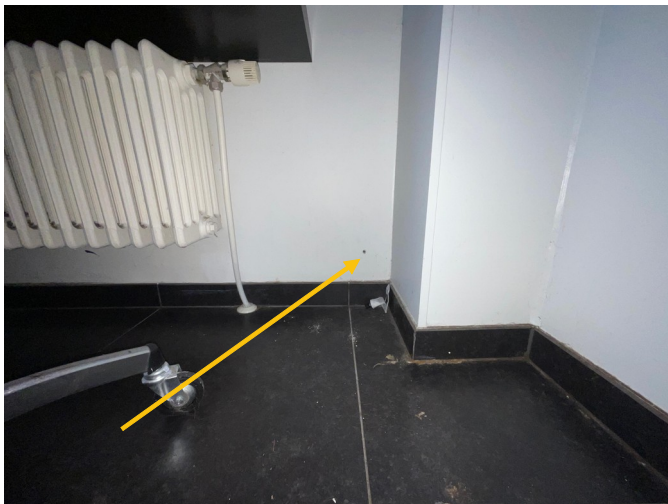
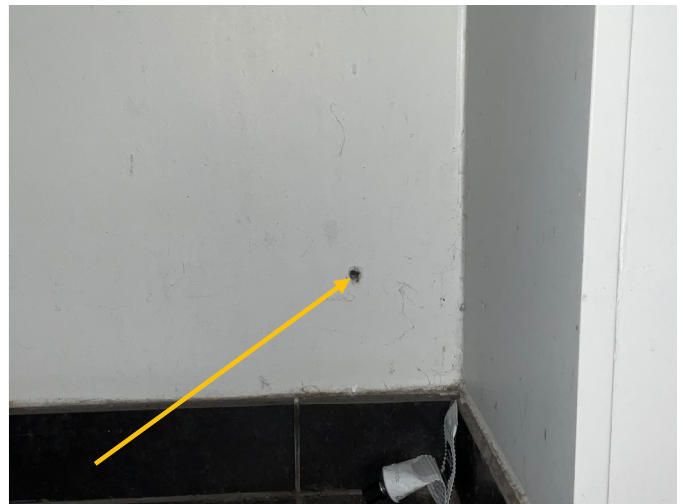
## Fiche 3: Pleisterwerk wanden

Overzichtsfoto

Detailfoto

Geen asbest

| # | Type | Referentie | Resultaat |
|---|---|---|---|
| 3.1 | Mengmonster | MM01 | Geen asbest |

| Beschrijving | Pleisterwerk wanden |
| Bindmiddel van materiaal | Gips - kalk |

| Hoeveelheid (oppervlakte - dikte - aantal) | <ul style="list-style-type: none"> <li>• 175,00 m<sup>2</sup> - 2,00 cm - 1 stuk</li> </ul> |
| Opmerking | Staalname niet uitgevoerd volgens inspectieprotocol: er werd geen ruimte voorzien met centrale verwarming, alsook werd de keuken afgewerkt met gyproc platen. |
