# Asbestinventarisatetest

Oct de Kerchove d'Exaerdestraat 96A, 1501 Halle

Attestnummer : 20231228-000293.000

**Asbestveilig**

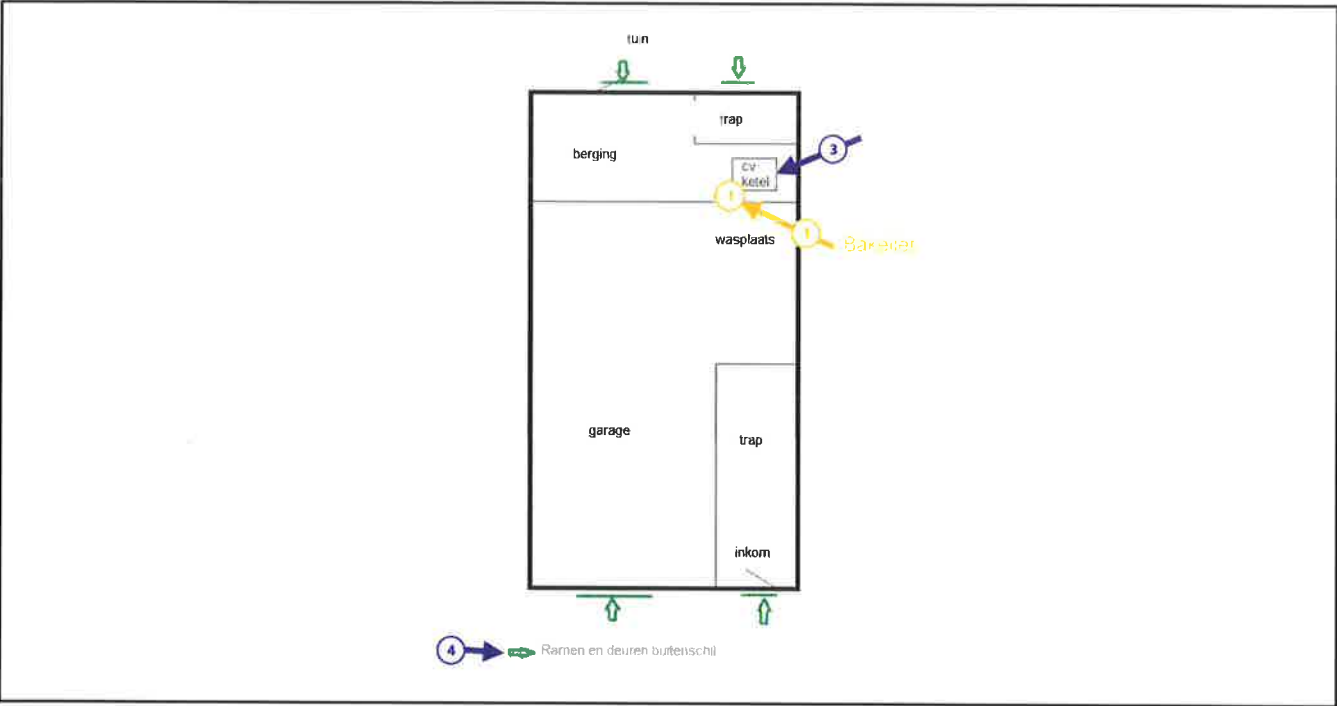
# Plan 1.1: Schets woning glv

| Beschrijving | Type | Actie |
|---|---|---|
| 1. bakeliet stoppenkast | Asbestmateriaal | Zorgvuldig beheren |
| 3. cv-ketel | Advies | - |
| 4. ramen en deuren buitenschil | Advies | - |

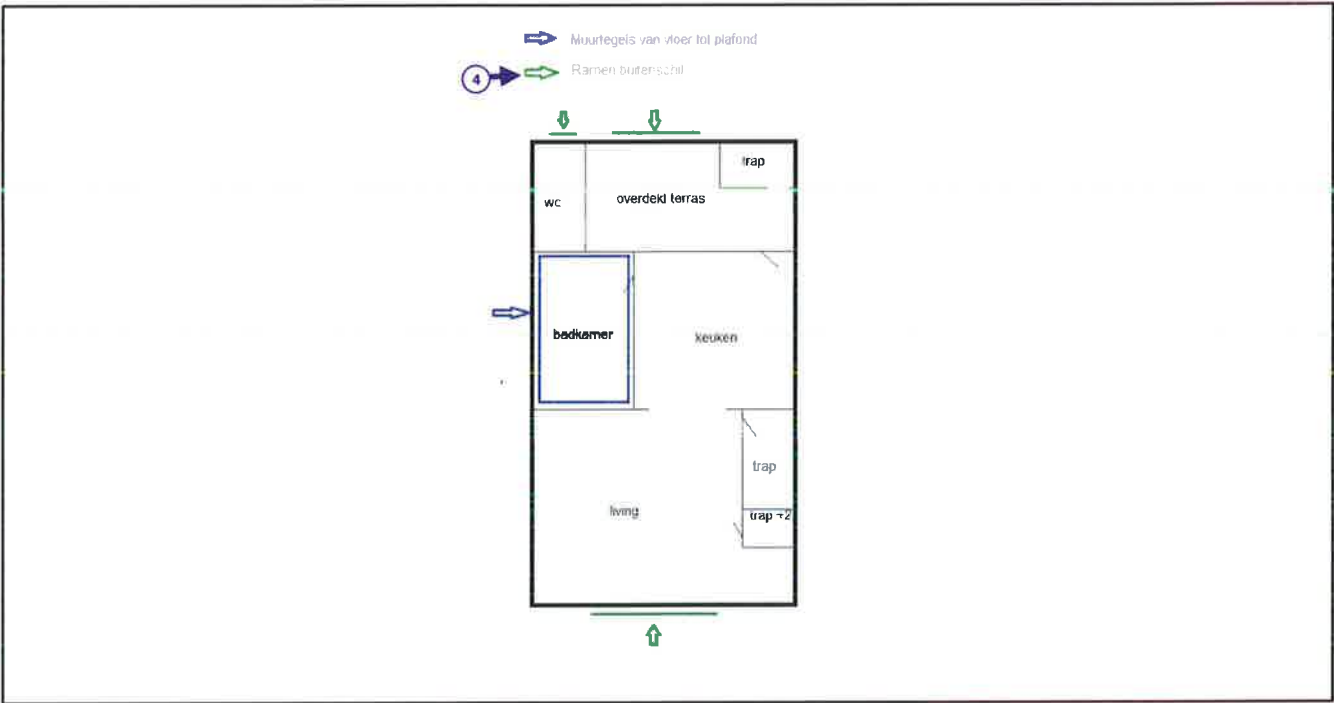
## Plan 1.2: Schets woning +1

| Beschrijving | Type | Actie |
|---|---|---|
| 4. ramen en deuren buitenschil | Advies | - |

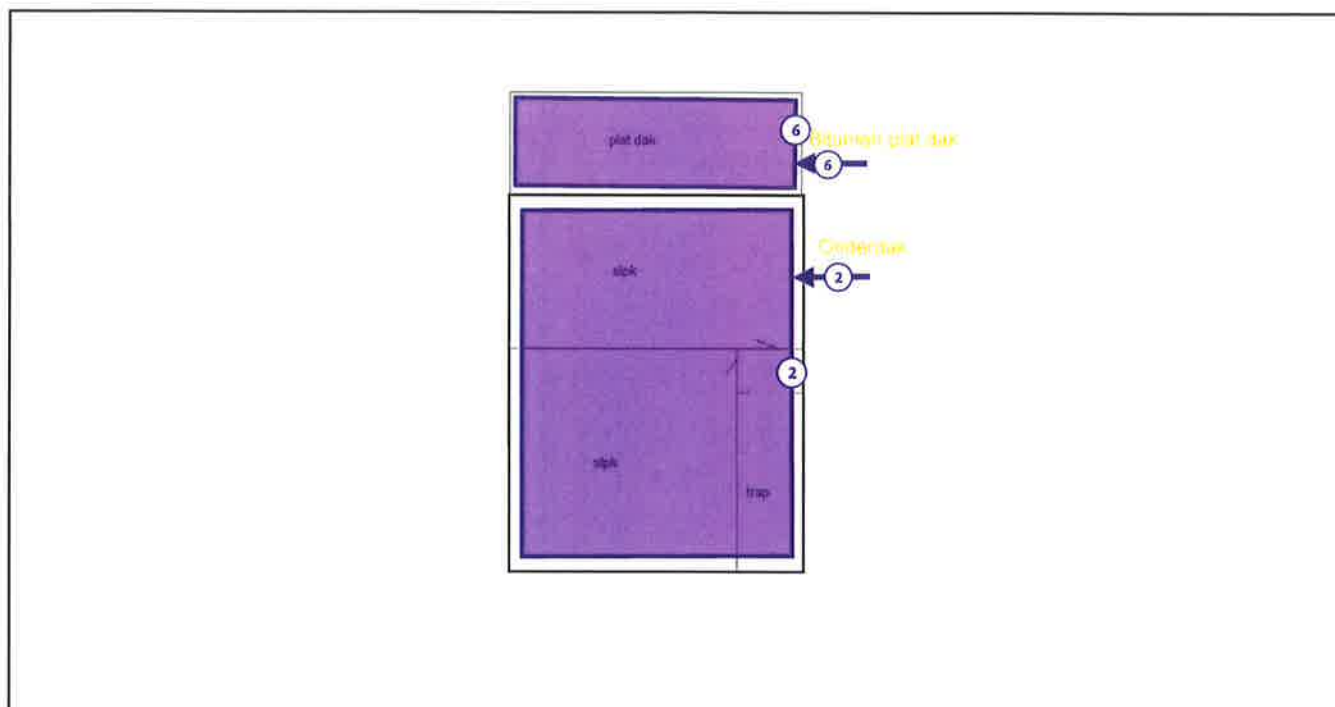
## Plan 1.3: Schets woning +2

| Beschrijving | Type | Actie |
|---|---|---|
| 2. onderdak hellend dak | Beperking | - |
| 6. bitumen plat dak | Advies | - |

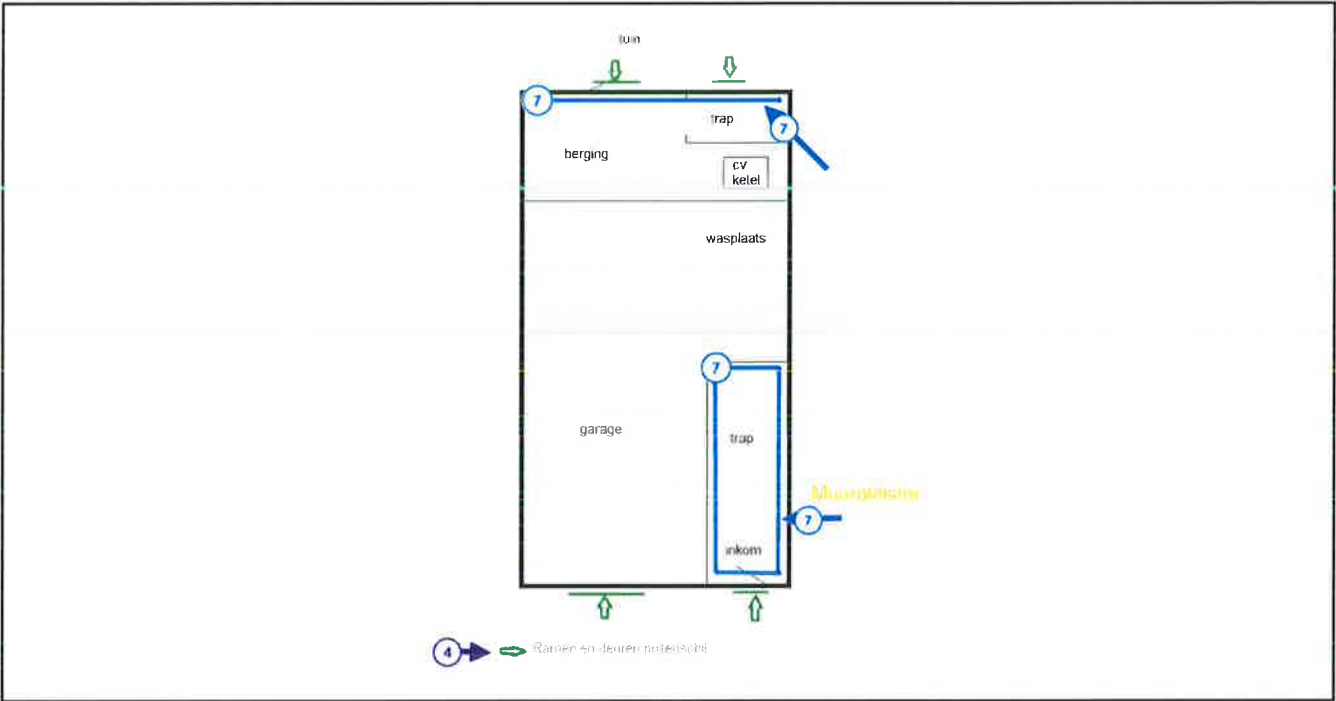
# Plan 1.4: Schets woning glv pleisterwerk

| Beschrijving | Type | Actie |
|---|---|---|
| 4. ramen en deuren buitenschil | Advies | - |
| 7. muurpleister | Geen asbest | - |

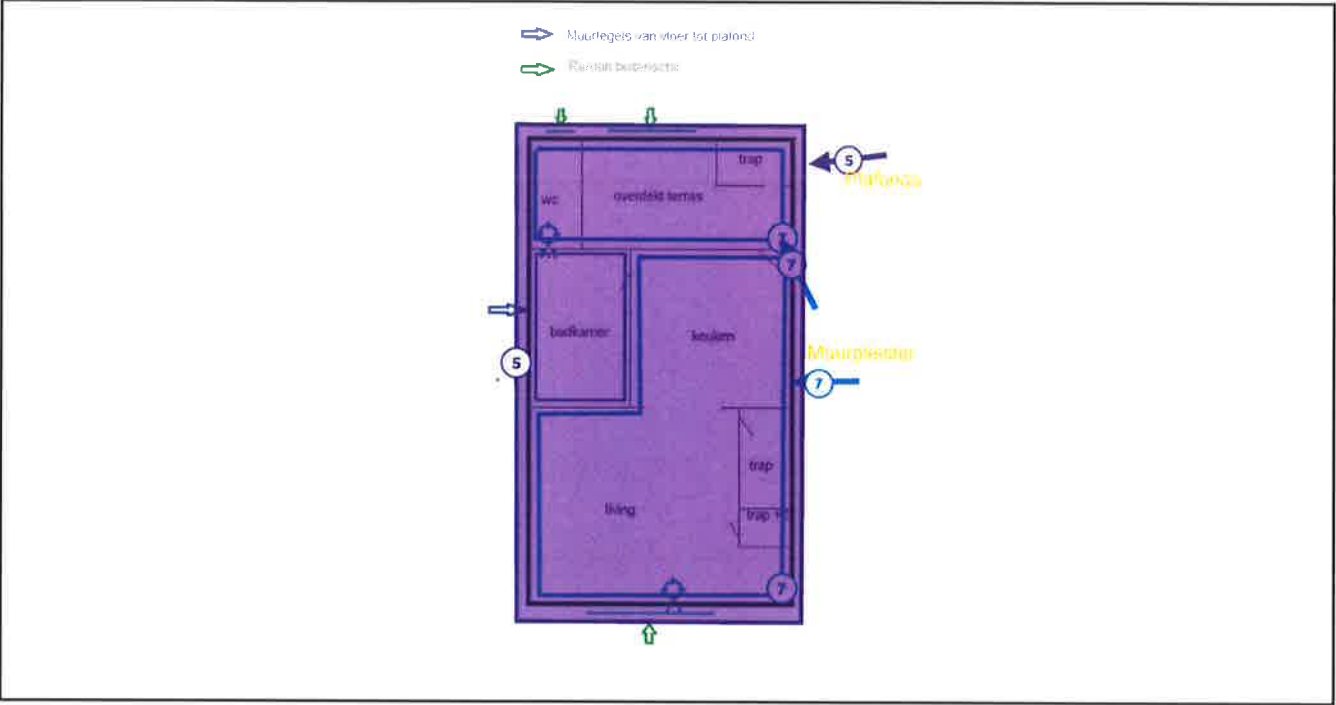
# Plan 1.5: Schets woning +1 pleisterwerk

| Beschrijving | Type | Actie |
|---|---|---|
| 5. plafonds | Advies | - |
| 7. muurpleister | Geen asbest | - |
| 7.1 Code: 001 | Mengmonster | - |

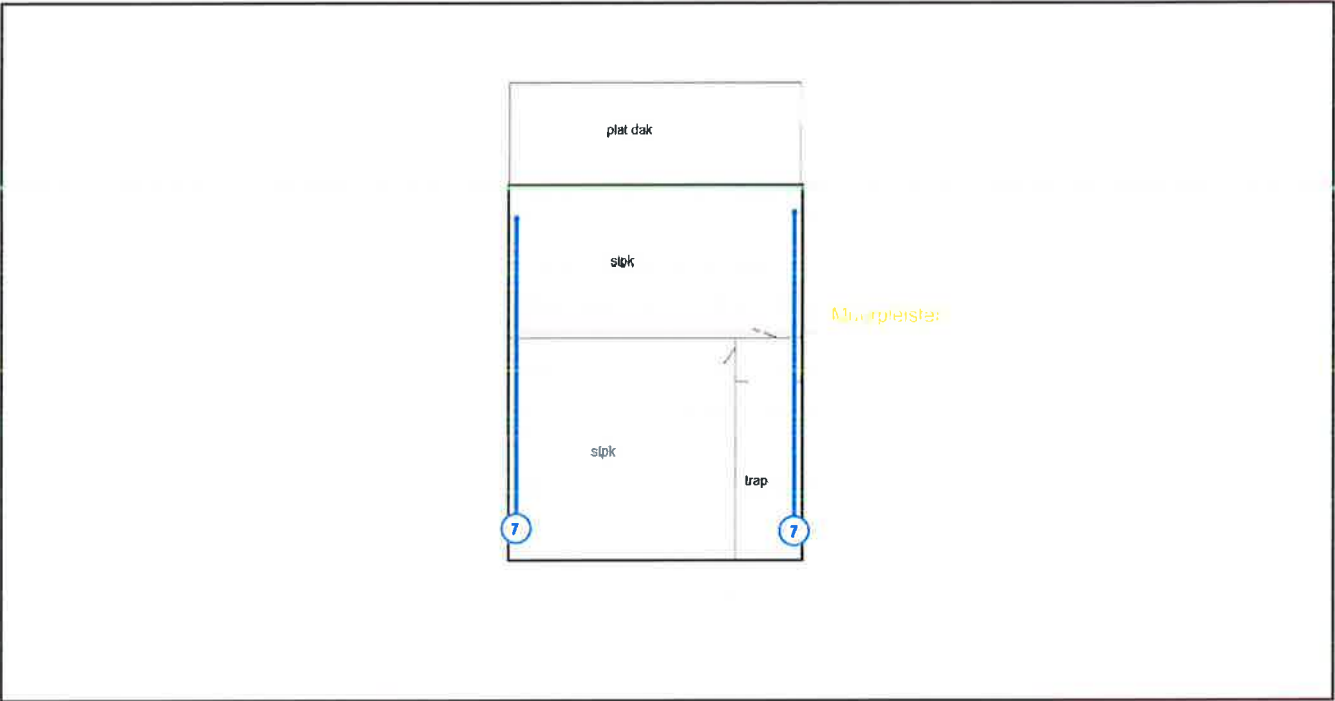
## Plan 1.6: Schets woning +2 pleisterwerk

| Beschrijving | Type | Actie |
|---|---|---|
| 7. muurpleister | Geen asbest | - |

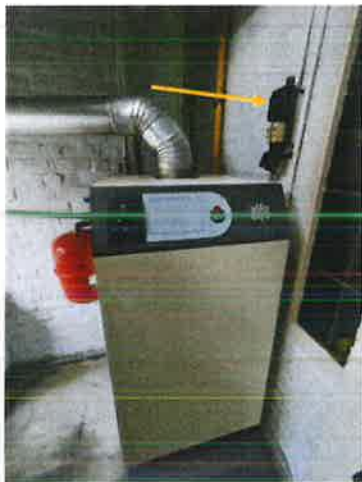
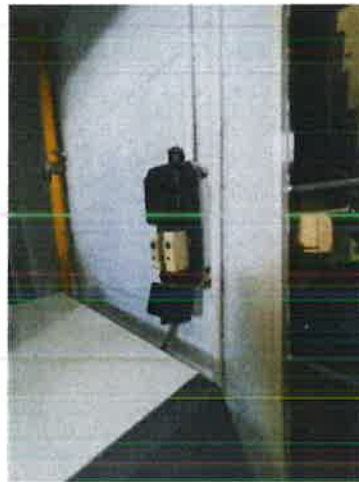
## Fiche 1: bakeliet stoppenkast

Overzichtsfoto

Detailfoto

| Eindbeoordeling materiaalrisico | Laag materiaalrisico en/of verlaagde kans op vezelvrijgave |

| Gebondenheid | Categorie 1: hechtgebonden in oorsprong |
| Asbestsoort (vezeltype) | Crocidoliet aanwezig |
| Asbestconcentratie | Laag (< 50%) |
| Afschermingsgraad van het gehele materiaal | Geheel of deels (ook) vrij aan de binnenlucht |
| Toestand van het materiaal | Onbeschadigd, niet verweerd |

| Beschrijving | bakeliet stoppenkast |
| Asbestmateriaal | Plaat, paneel, tablet - Type Bakeliet |
| Hoeveelheid (oppervlakte - dikte - aantal) | • 0,10 m <sup>2</sup> - 1,00 cm - 1 stuk |

Het is moeilijk te bepalen of de bakeliettoepassingen in de woning ook effectief asbesthoudend zijn (het kan ook gaan om de asbestvrije variant).

Er werd geen monster genomen owv beschadiging aan een elektrisch gerelateerde toepassing, extra controle bij verwijdering van het verdacht materiaal. Vermoedelijk zullen de toepassingen verwijderd worden bij aanpassing van het elektriciteitsnetwerk.

Het asbestmateriaal valt onder de mijlpaal van 2040.

**Zorgvuldig beheren**

- Verwijder dit asbestmateriaal zo snel mogelijk. Volg de toestand goed op.
- Voer bijkomende staalname(s) uit.

- Eenvoudige handelingen: mag via doe-het-zelf of door werknemer(s) met opleidingsattest eenvoudige handelingen

Afgesloten of verzegelde kast --> EH opgeleid technieker personeel 8u basisopleiding asbest.

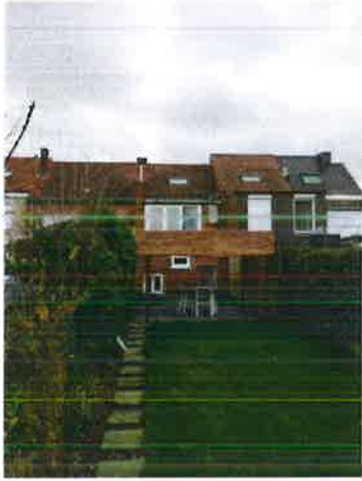
## Fiche 2: onderdak hellend dak

*Situeringsfoto*

**Reden:** Het te onderzoeken materiaal situeert zich hoger dan 3,50 m te rekenen vanaf een veilige ondergrond

**Uitleg van de asbestdeskundige:** De ramen van het hellend dak zijn hoog geplaatst. Het is er niet mogelijk via dakramen dakpannen op te tillen.

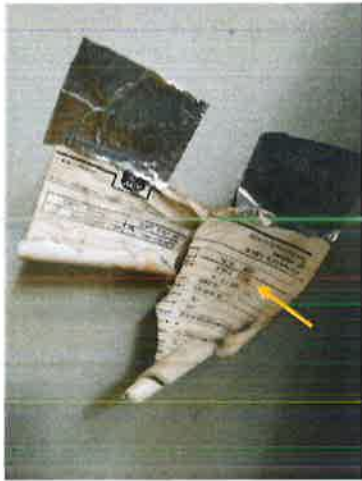
## Fiche 3: cv-ketel

Bouwjaar 2005.

Vaststelling & expertise (niet-asbestverdacht)

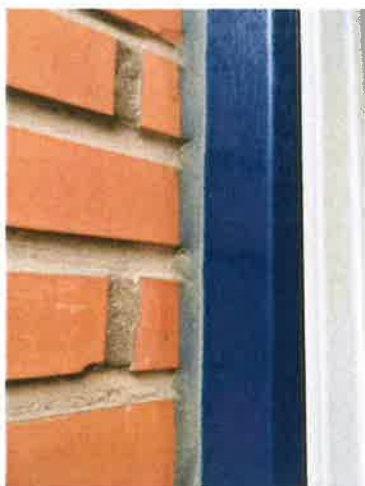
## Fiche 4: ramen en deuren buitenschil

De gebruikte siliconen kit is niet asbestverdacht.

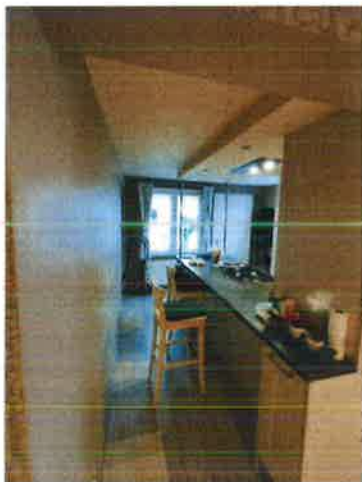
## Fiche 5: plafonds

Alle plafonds zijn afgewerkt met valse plafonds in plaatmateriaal. Het is niet duidelijk of er pleisterwerk aanwezig is achter deze valse plafonds, het is aangewezen om bijkomend onderzoek uit te voeren bij werken.

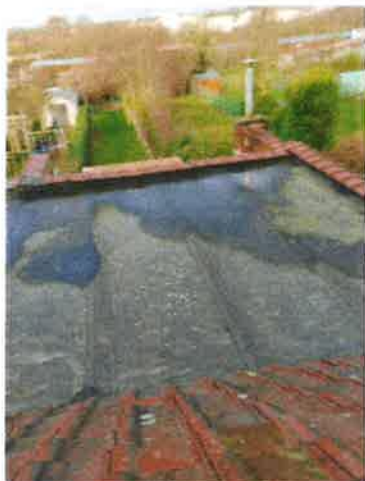
## Fiche 6: bitumen plat dak

Het plat dak werd gecontroleerd en de roofing werd als niet verdacht beschouwd: glasvezel polyester roofing (streepmotief).

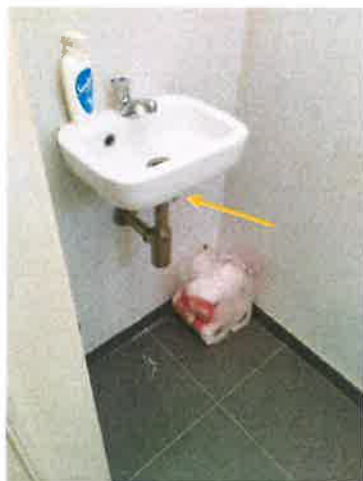
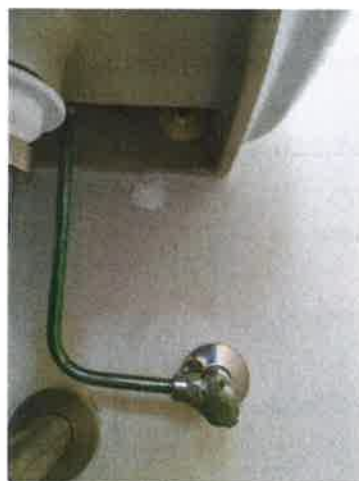
## Fiche 7: muurpleister

Overzichtsfoto

Detailfoto

Geen asbest

| # | Type | Referentie | Resultaat |
|---|---|---|---|
| 7.1 | Mengmonster | 001 | Geen asbest |

| Bindmiddel van materiaal | Gips - kalk |
| Hoeveelheid (oppervlakte - dikte - aantal) | • 190,00 m <sup>2</sup> - 1,00 cm - 1 stuk |
| Opmerking | <p>Volgens het inspectieprotocol is een monstername van het pleisterwerk verplicht om dit te identificeren als niet-asbesthoudend.</p> <p>Locatie staalnames: individuele ruimte: living / natte ruimte: wc / stookplaats: geen pleisterwerk / traphal: glv</p> <p>De vermelde oppervlaktes en volumes betreffen een beredeneerde schatting. Er worden geen rechten verleend aan deze oppervlaktes/volumes. De dikte is een schatting die voorkomt uit de monsterplaatsen en is daarom niet altijd representatief. Er bevinden zich enkele valse wanden. Het is niet duidelijk of er pleisterwerk aanwezig is achter deze valse wanden, het is aangewezen om bijkomend onderzoek uit te voeren bij werken.</p> |
