**Verslag huishoudelijke elektrische installatie op laagspanning en zeer lage spanning****Algemeen:**

Referentie: 011-20260224-03	Datum controle: 24/02/2026
Keurder: 011

Eigenaar: Onbekend	EAN-code: Onbekend
Adres installatie: Weldadigheidsstraat 41, 2540 - Hove	Nummer teller(s): 1SAG3105066149
Distributienetbeheerder installatie: Fluvius	
Datum uitvoering installatie:	<input checked="" type="checkbox"/> Vóór 01/10/1981 <input type="checkbox"/> Tussen 01/10/1981 en 01/06/2020 <input type="checkbox"/> Vanaf 01/06/2020
Type:	<input checked="" type="checkbox"/> Wooneenheid <input type="checkbox"/> Niet-huishoudelijk <input type="checkbox"/> PV <input type="checkbox"/> Batterij <input type="checkbox"/> Laadpaal

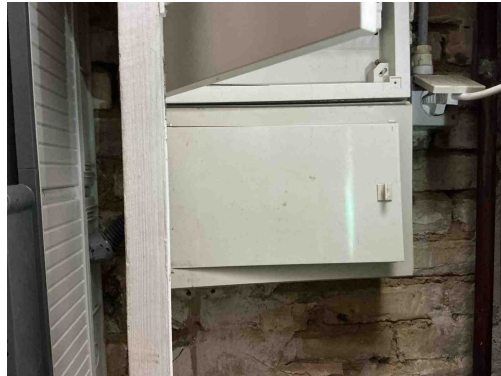
B17 - De voedingsspanning is niet op elk bord vermeld (Boek 1: 3.1.3.3).
Opmerking: Oa bord 2

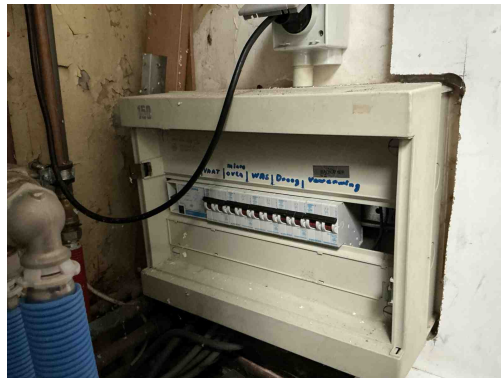
B06 - Het elektrisch verdeelbord heeft niet de minimale beschermingsgraad IPXX-B in een gewone ruimte (Boek 1: 4.2.2.3).
Opmerking: Oa bord 2 en 3

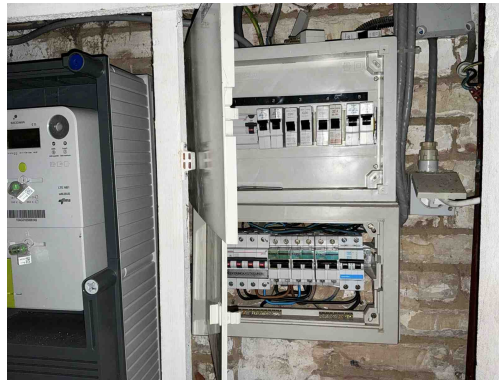
B06 - Het elektrisch verdeelbord heeft niet de minimale beschermingsgraad IPXX-B in een gewone ruimte (Boek 1: 4.2.2.3).
Opmerking: Oa bord 2 en 3

T02 - Gevaar voor rechtstreekse aanraking: genaakbare delen onder spanning (Boek 1: 4.2.2).
Opmerking: Oa bord 2

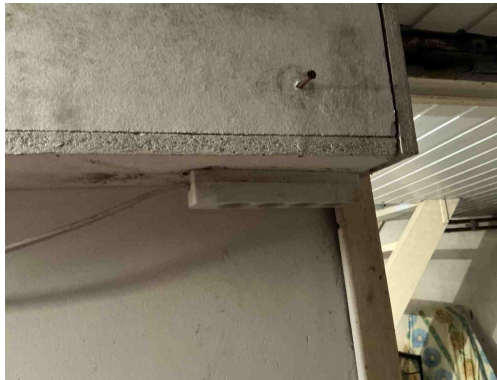
Materieel niet geschikt voor toepassing
Opmerking: Oa kelder

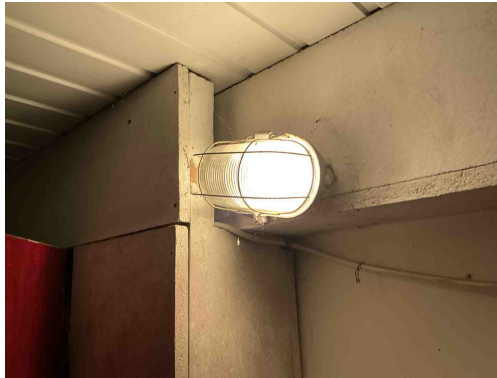
Onvoldoende bevestiging lichtpunt
Opmerking: Oa kelder

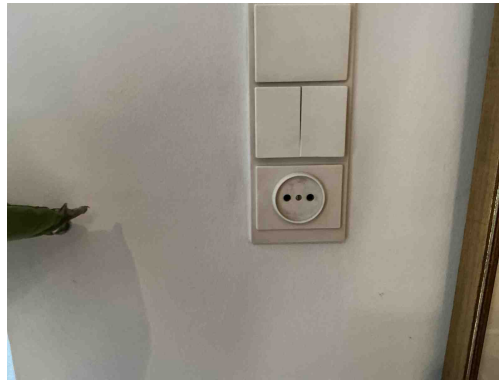
T11 - De contactdozen waarvan de toegekende stroomsterkte maximaal 16A en de toegekende spanning maximaal 250V bedraagt en niet bedoeld zijn voor de voeding van een of meerdere verbruikstoestellen voor een specifiek doel en niet geplaatst zijn in of op schakel- en verdeelborden, beschikken niet of IPXX-D (incl. gemeenschappelijke delen residentieel geheel) (Boek 1: 4.2.2.3/5.3.5.2).

Opmerking: Oa hal, slaapkamer

A20 - Er bevindt zich een contactdoos zonder beschermingsgeleider in de elektrische installatie. Deze is niet geplaatst achter een differentieelstroombeschermingsinrichting met grote (max. 30mA) of zeer grote (max. 10mA) gevoeligheid.

Opmerking: Oa hal, woonkamer, slaapkamers

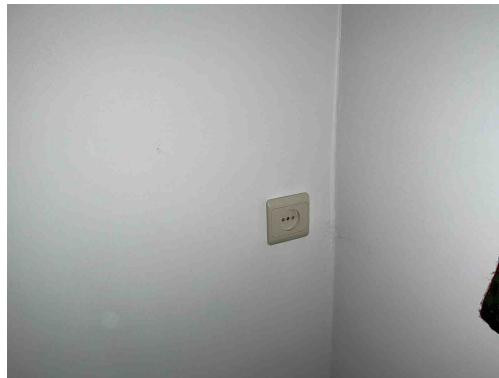
T11 - De contactdozen waarvan de toegekende stroomsterkte maximaal 16A en de toegekende spanning maximaal 250V bedraagt en niet bedoeld zijn voor de voeding van een of meerdere verbruikstoestellen voor een specifiek doel en niet geplaatst zijn in of op schakel- en verdeelborden, beschikken niet of IPXX-D (incl. gemeenschappelijke delen residentieel geheel) (Boek 1: 4.2.2.3/5.3.5.2).

Opmerking: Oa hal, slaapkamer

A20 - Er bevindt zich een contactdoos zonder beschermingsgeleider in de elektrische installatie. Deze is niet geplaatst achter een differentieelstroombeschermingsinrichting met grote (max. 30mA) of zeer grote (max. 10mA) gevoeligheid.

Opmerking: Oa hal, woonkamer, slaapkamers

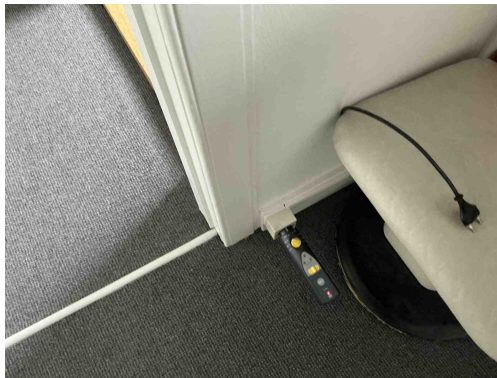
A20 - Er bevindt zich een contactdoos zonder beschermingsgeleider in de elektrische installatie. Deze is niet geplaatst achter een differentieelstroombeschermingsinrichting met grote (max. 30mA) of zeer grote (max. 10mA) gevoeligheid.

Opmerking: Oa hal, woonkamer, slaapkamers

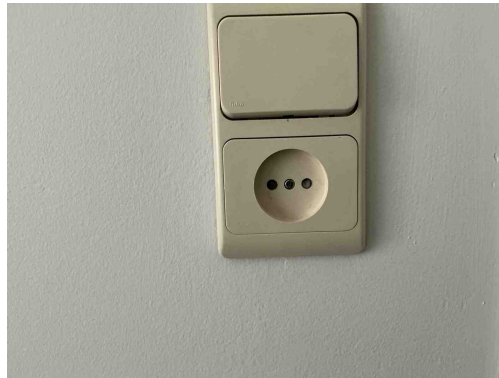
A20 - Er bevindt zich een contactdoos zonder beschermingsgeleider in de elektrische installatie. Deze is niet geplaatst achter een differentieelstroombeschermingsinrichting met grote (max. 30mA) of zeer grote (max. 10mA) gevoeligheid.

Opmerking: Oa hal, woonkamer, slaapkamers

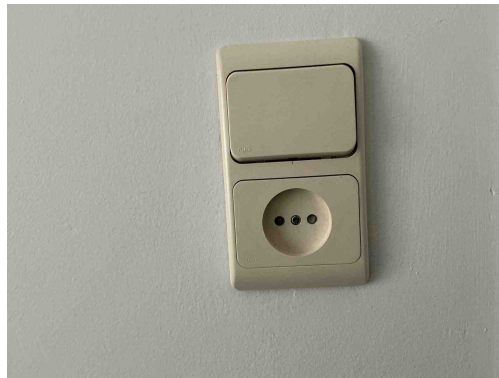
A20 - Er bevindt zich een contactdoos zonder beschermingsgeleider in de elektrische installatie. Deze is niet geplaatst achter een differentieelstroombeschermingsinrichting met grote (max. 30mA) of zeer grote (max. 10mA) gevoeligheid.

Opmerking: Oa hal, woonkamer, slaapkamers

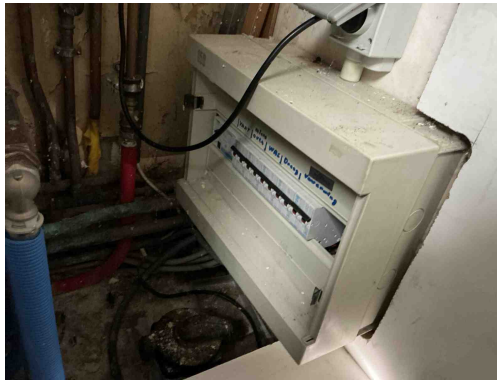
B29 - Het elektrisch verdeelbord in een huishoudelijke ruimte is niet voorzien van een deur (Boek1: 5.3.5.1).
Opmerking: Oa bord 3

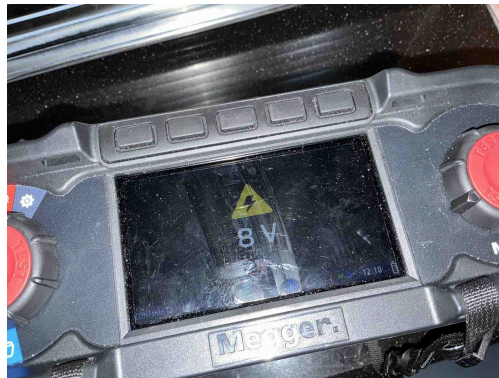
A16 - Er is geen continuïteit van de beschermingsgeleider van de contactdoos (Boek 1: 5.4.3.4).

Opmerking: Oa oven
