Verlag huishoudelijke elektrische installatie op laagspanning en zeer lage spanning

Referentie: 003-20260217-06	Datum controle: 17/02/2026
Keurder: 003

Eigenaar:	Onbekend	EAN-code:	Onbekend
Adres installatie:	Bollewerkstraat 15, 9031 - Drogen	Nummer teller(s):	503513492011
		Distributienetbeheerder installatie:	Fluvius
Datum uitvoering installatie:	<input checked="" type="checkbox"/> Vóór 01/10/1981 <input checked="" type="checkbox"/> Tussen 01/10/1981 en 01/06/2020 <input type="checkbox"/> Vanaf 01/06/2020		
Type:	<input checked="" type="checkbox"/> Wooneenheid <input type="checkbox"/> Niet-huishoudelijk <input checked="" type="checkbox"/> PV <input type="checkbox"/> Batterij <input type="checkbox"/> Laadpaal

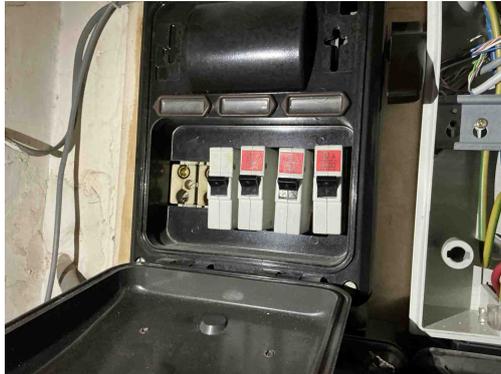
Inbreuk(en):

D08 - De nodige markeringen op de beveiligingstoestellen ontbreken of zijn onleesbaar (Boek 1: 5.3.5.5).

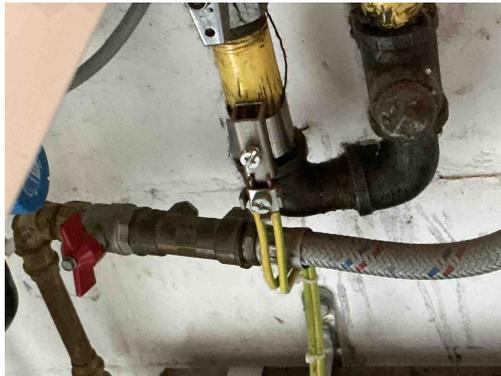
Inbreuk(en):

E04 - De continuïteit van de (hoofd)equipotentiale verbindingen is niet gegarandeerd (Boek 1: 5.4.4.1 / 5.4.4.2).

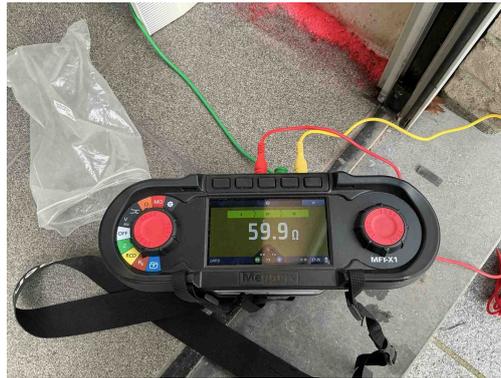
Spreidingsweerstand van de aardverbinding:	59,9 Ω	Meetmethode:	RE
Algemene isolatieweerstand:	3,85 MΩ	Meetspanning:	500V
Test differentieelstroominrichting(en):	<input checked="" type="checkbox"/> OK <input type="checkbox"/> NOK <input type="checkbox"/> Niet uitgevoerd	Foutlus:	<input checked="" type="checkbox"/> OK <input type="checkbox"/> NOK <input type="checkbox"/> Niet uitgevoerd
Continuïteit van de beschermingsgeleiders:	<input type="checkbox"/> OK <input checked="" type="checkbox"/> NOK	Continuïteit van de equipotentiale verbindingen:	<input type="checkbox"/> OK <input checked="" type="checkbox"/> NOK
Bescherming tegen onrechtstreekse aanraking:	<input type="checkbox"/> OK <input checked="" type="checkbox"/> NOK	Bescherming tegen rechtstreekse aanraking:	<input type="checkbox"/> OK <input checked="" type="checkbox"/> NOK
Staat van het vast materiaal:	<input type="checkbox"/> OK <input checked="" type="checkbox"/> NOK	Staat van het verplaatsbare materiaal:	<input checked="" type="checkbox"/> OK <input type="checkbox"/> NOK

Inbreuk(en):

A05 - De waarde van de spreidingsweerstand van de aardverbinding is te hoog (Boek 1: 5.4.2).

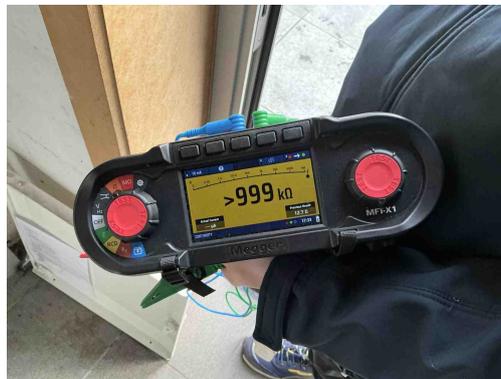
Inbreuk(en):

A13 - De continuïteit van de beschermingsgeleider met de aardingsinstallatie is niet gerealiseerd (Boek 1: 5.4.3).
Opmerking: Oa dampkap

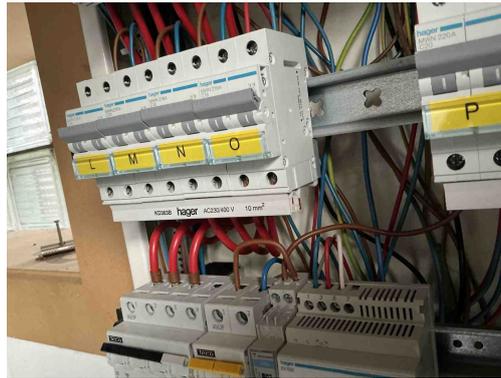
Inbreuk(en):

T21 - Het elektrisch materieel is niet geplaatst volgens de voorschriften van de fabrikant/ regels van goed vakmanschap . (Boek 1: 1.4.1.3)

Opmerking: Afscherming kamgeleider

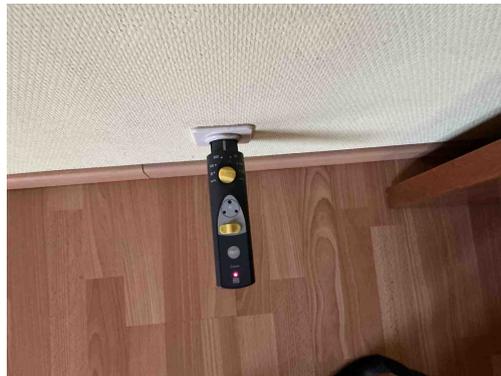
Inbreuk(en):

A20 - Er bevindt zich een contactdoos zonder beschermingsgeleider in de elektrische installatie. Deze is niet geplaatst achter een differentieelstroombeschermingsinrichting met grote (max. 30mA) of zeer grote (max. 10mA) gevoeligheid.

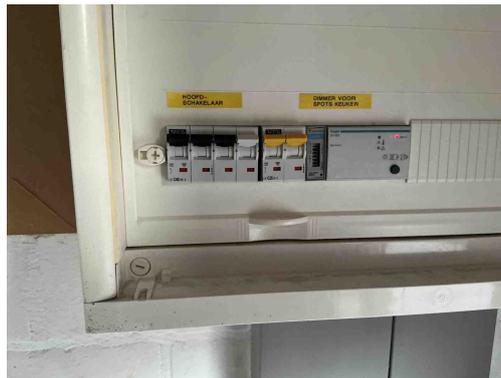
Inbreuk(en):

B04 - De aanduiding van de kringen, klemmen en/of schakelapparatuur ontbreekt, is onjuist of is onvolledig (Boek 1: 3.1.3.1/5.1.6.1).

Opmerking: Remautomaat

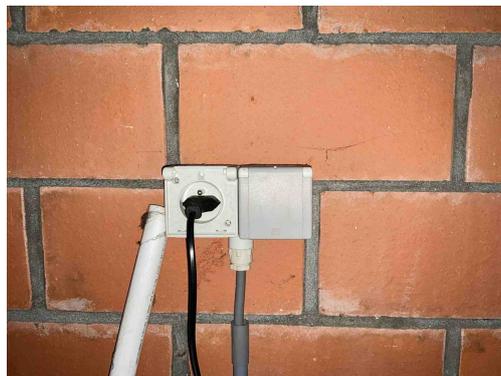
Inbreuk(en):

T09 - Bepaalde contactdozen en/of schakelaars zijn beschadigd (Boek 1: 1.4.1.3).
