# Asbestinventarisat attest

Brusselsesteenweg 663/2, 3090 Overijse

Attestnummer : **20260302-000049.000**

Uitgegeven op : **02.03.2026**

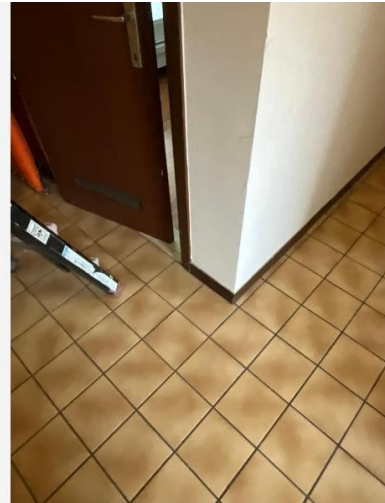
## Fiche 2: Muurpleister

### Conclusie

Geen asbest

| # | Type | Referentie | Resultaat |
|---|---|---|---|
| 2.1 | Mengmonster | 1 | Geen asbest |

| Beschrijving | Muurpleister |
| Bindmiddel van materiaal | Gips - kalk |
| Gebondenheid op basis van bindmiddel | Niet-hechtgebonden |
| Hoeveelheid (oppervlakte - dikte - aantal) | • 350,00 m <sup>2</sup> - 3,00 cm - 1 stuk |
| Opmerking | <p>Volgens het inspectieprotocol is een monstername van het pleisterwerk verplicht om dit te identificeren als niet-asbesthoudend.</p> <p>Locatie staalnames: individuele ruimte: / natte ruimte: / stookplaats: niet bepleisterd / traphal:</p> <p>De vermelde oppervlaktes en volumes betreffen een beredeneerde schatting. Er worden geen rechten verleend aan deze oppervlaktes/volumes. De dikte is een schatting die voorkomt uit de monsterplaatsen en is daarom niet altijd representatief.</p> |
