# Asbestinventarisatetest

Italiëlei 98/001, 2000 Antwerpen

Attestnummer : 20240314-000498.000

Uitgegeven op : 14.03.2024

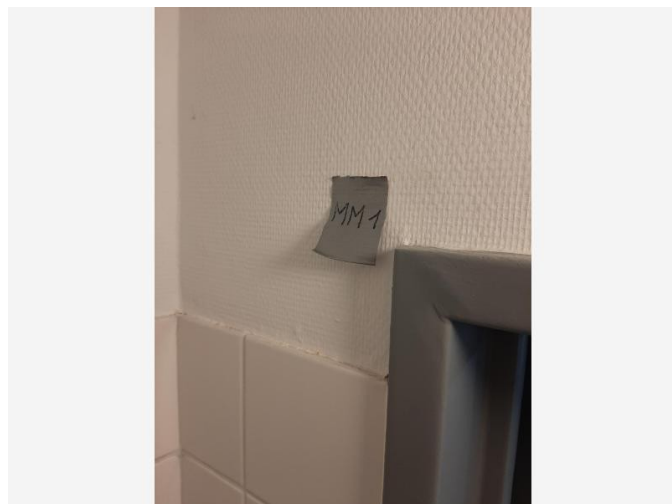
## Fiche 2: Bezetting muren

Geen asbest

| # | Type | Referentie | Resultaat |
|---|---|---|---|
| 2.1 | Mengmonster | MM1 | Geen asbest |

| Bindmiddel van materiaal | Gips - kalk |
| Hoeveelheid (oppervlakte - dikte - aantal) | <ul style="list-style-type: none"> <li>150,00 m<sup>2</sup> - 1,00 cm - 1 stuk</li> </ul> |
