Asbestinventarisatetest

Italiëlei 96/001, 2000 Antwerpen

Attestnummer : 20240313-000554.000

Zone 1: Hoofdgebouw

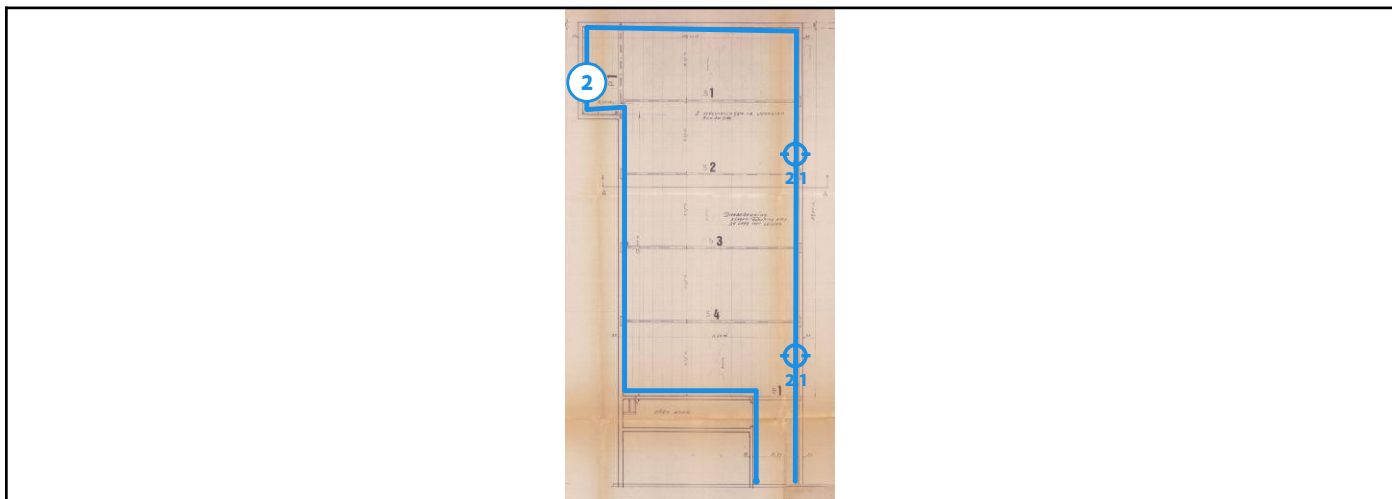
Plan 1.1: plan 96 - garage achterliggend

Beschrijving	Type	Actie
2. Bezetting muren	Geen asbest	-
2.1 Code: MM2	Mengmonster	-

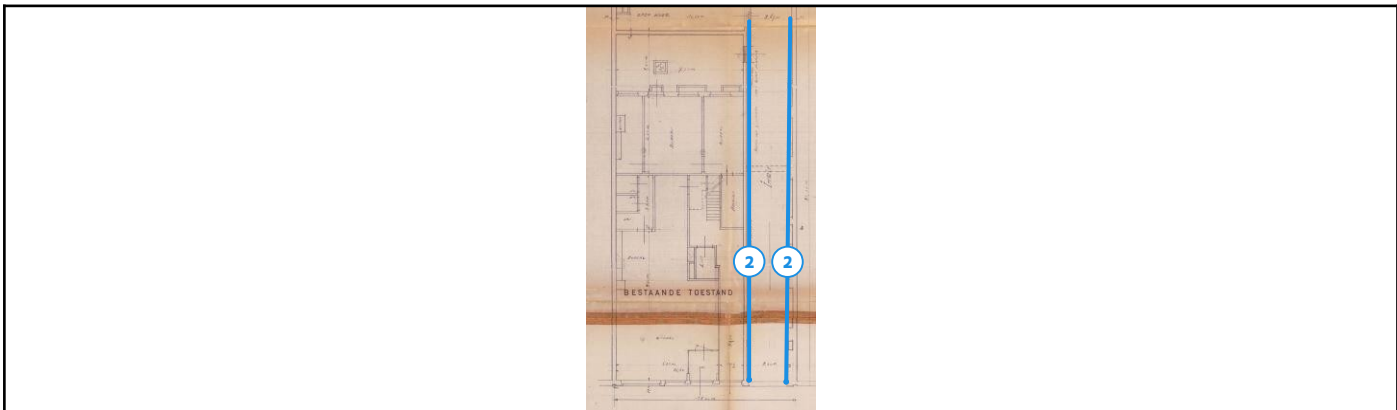
Plan 1.2: plan 96 gelijkvloers praktijk

Beschrijving	Type	Actie
2. Bezetting muren	Geen asbest	-

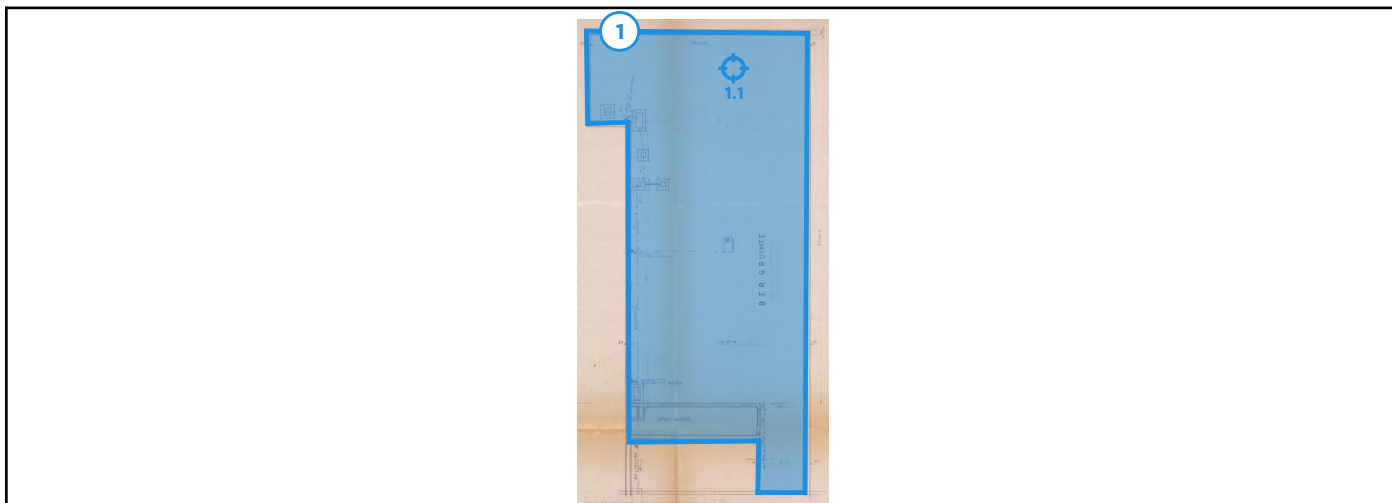
Plan 1.3: plan 96 - dak garage

Beschrijving	Type	Actie
1. Roofing plat dak	Geen asbest	-
1.1 Code: MM1	Puntmonster	-

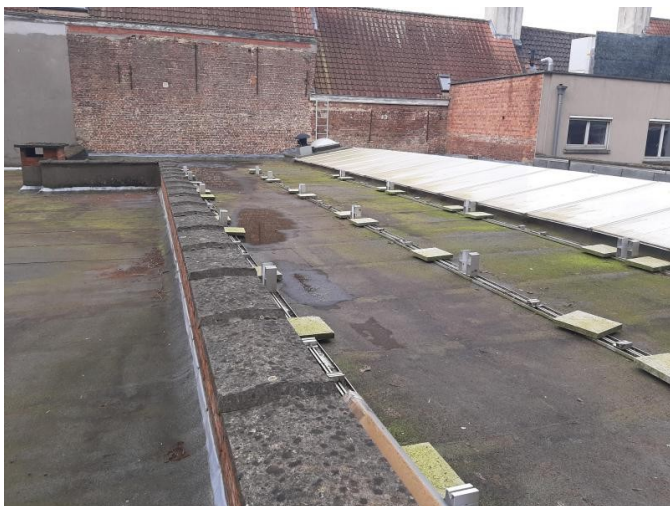
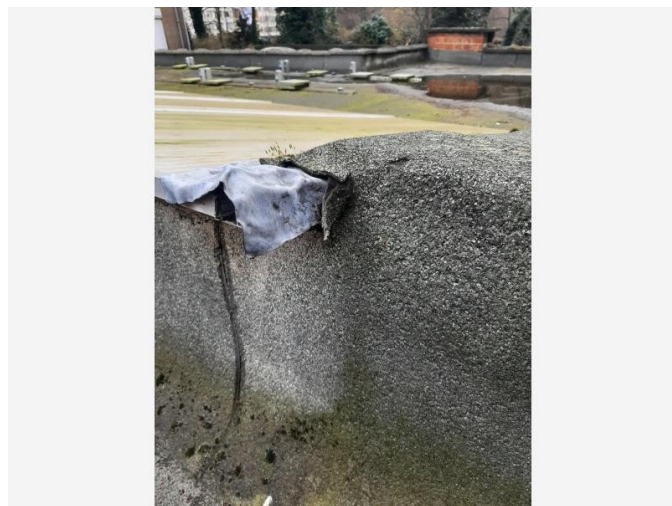
Fiche 1: Roofing plat dak

Geen asbest

Overzichtsfoto

Detailfoto

#	Type	Referentie	Resultaat
1.1	Puntmonster	MM1	Geen asbest

Beschrijving	Roofing plat dak
Omgeving	Buiten
Primaire drager	Plat dak
Bindmiddel van materiaal	Bitumen (roofing, teer, asfalt)

Gebondenheid op basis van bindmiddel	Hecht
Hoeveelheid (oppervlakte - aantal)	• 237,00 m ² - 1 stuk
Totale oppervlakte	237,00 m ²
Identificatiemethode	Vaststelling met monstername
Destructieve handeling voor identificatie	Nee

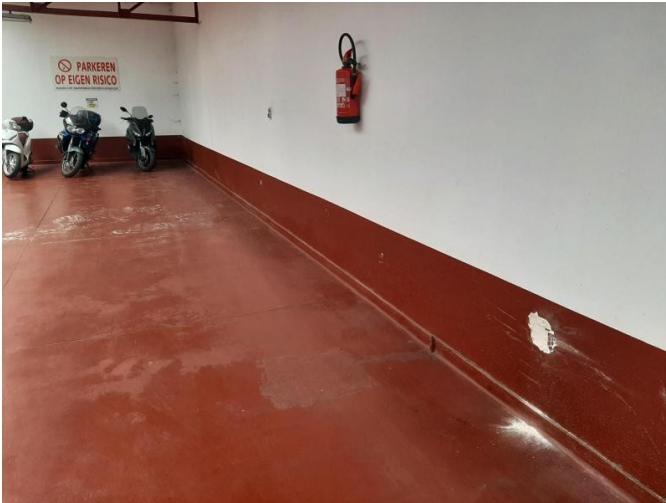
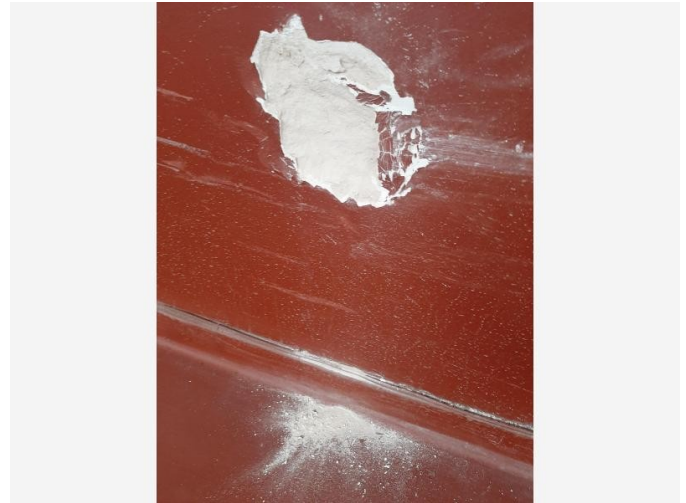
Fiche 2: Bezetting muren

Geen asbest

Overzichtsfoto

Detailfoto

#	Type	Referentie	Resultaat
2.1	Mengmonster	MM2	Geen asbest

Beschrijving	Bezetting muren
Omgeving	Binnen
Primaire drager	Binnenwand

Bindmiddel van materiaal	Gips - kalk
Gebondenheid op basis van bindmiddel	Niet-hechtgebonden
Hoeveelheid (oppervlakte - dikte - aantal)	• 300,00 m ² - 1,50 cm - 1 stuk
Totaal volume	4,50 m ³
Identificatiemethode	Vaststelling met monstername
Destructieve handeling voor identificatie	Nee
