# Asbestinventarisatattest

Koning Albert-I-laan 36/0001, 8370 Blankenberge

Attestnummer : **20260224-000076.000**

**Asbestveilig** (maar mogelijk niet asbestvrij)

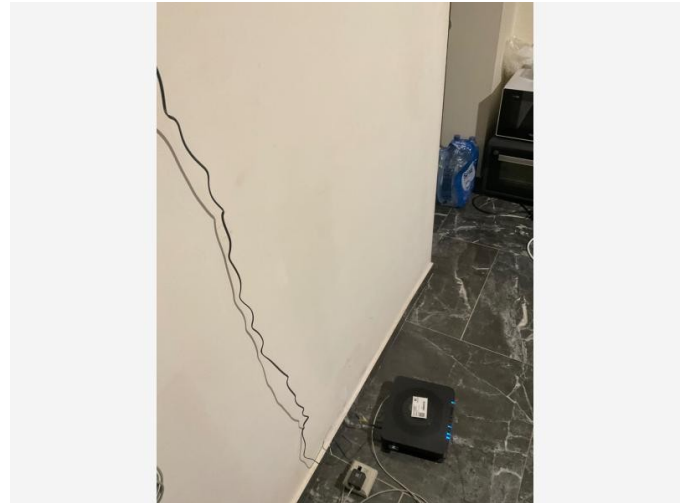
## Fiche 2: pleisterwerk wanden

Geen asbest

| # | Type | Referentie | Resultaat |
|---|---|---|---|
| 2.1 | Mengmonster | mm01 | Geen asbest |

| Bindmiddel van materiaal | Gips - kalk |
| Gebondenheid op basis van bindmiddel | Niet-hechtgebonden |
| Hoeveelheid (oppervlakte - dikte - aantal) | • 115,00 m <sup>2</sup> - 1,00 cm - 1 stuk |
