# Asbestinventarisatetest

Koning Albert-I-laan 36/0101, 8370 Blankenberge

Attestnummer : **20260224-000075.000**

Uitgegeven op : **24.02.2026**

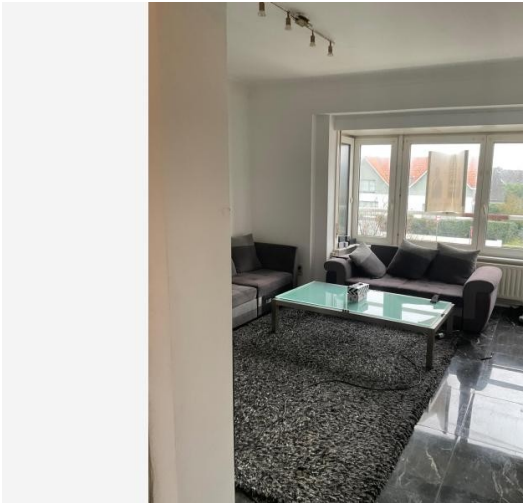
## Fiche 2: pleisterwerk plafond

Geen asbest

| Beschrijving | pleisterwerk plafond |
| Bindmiddel van materiaal | Gips - kalk |
| Hoeveelheid (oppervlakte - dikte - aantal) | • 120,00 m <sup>2</sup> - 1,00 cm - 1 stuk |
| Opmerking | Geschatte hoeveelheid.<br>Monesters genomen conform IP2. Ruimtes niet aanwezig<br>Extrapolatie |

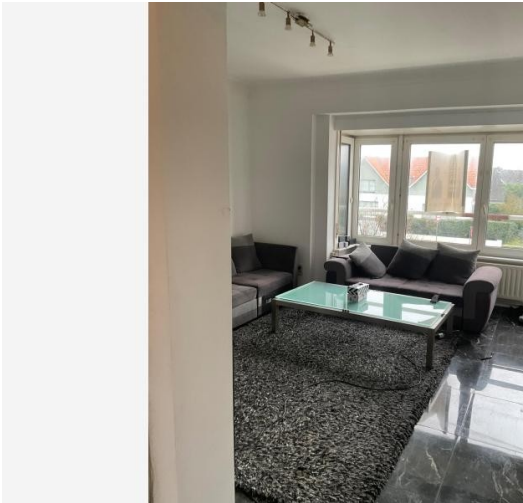
## Fiche 3: pleisterwerk wanden

Geen asbest

| Beschrijving | pleisterwerk wanden |
| Bindmiddel van materiaal | Gips - kalk |
| Hoeveelheid (oppervlakte - dikte - aantal) | • 115,00 m <sup>2</sup> - 1,00 cm - 1 stuk |
| Opmerking | Geschatte hoeveelheid.<br>Monsters genomen conform IP2. Ruimtes niet aanwezig:<br>Extrapolatie |
