# Asbestinventarisatetest

Koning Albert-I-laan 36/0201, 8370 Blankenberge

Attestnummer : 20260224-000074.000

Uitgegeven op : 24.02.2026

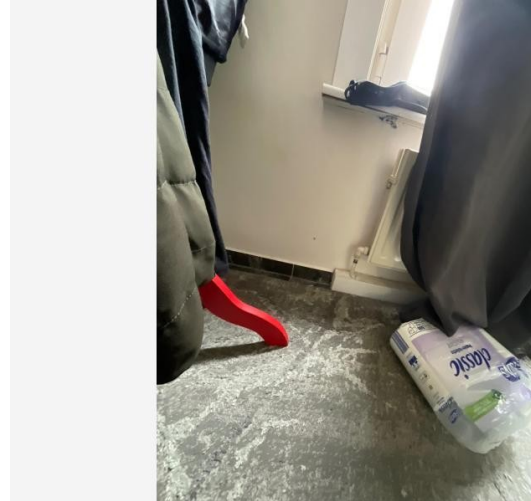
## Fiche 2: pleisterwerk wanden

Geen asbest

| # | Type | Referentie | Resultaat |
|---|---|---|---|
| 2.1 | Mengmonster | mm01 | Geen asbest |

| Bindmiddel van materiaal | Gips - kalk |
| Hoeveelheid (oppervlakte - dikte - aantal) | • 115,00 m <sup>2</sup> - 1,00 cm - 1 stuk |
