Asbestinventarisatetest

Italiëlei 98/101, 2000 Antwerpen

Attestnummer : 20240313-000493.000

Uitgegeven op : 13.03.2024

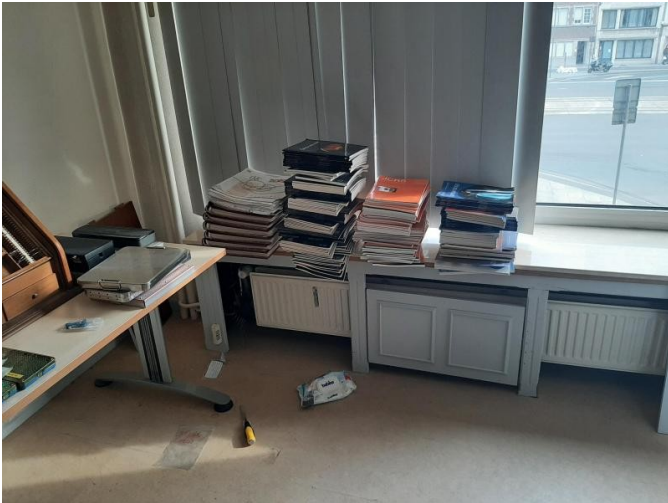
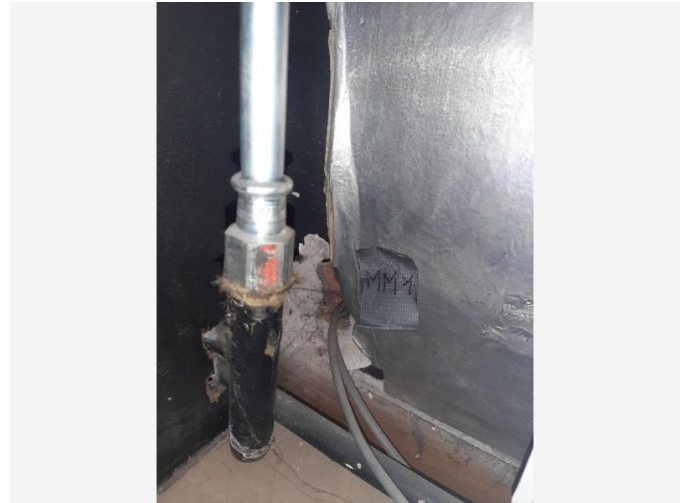
Fiche 1: Bezetting muren

Geen asbest

#	Type	Referentie	Resultaat
1.1	Mengmonster	MM1	Geen asbest

Beschrijving	Bezetting muren
Omgeving	Binnen
Primaire drager	Binnenwand
Bindmiddel van materiaal	Gips - kalk

Gebondenheid op basis van bindmiddel	Niet-hechtgebonden
Hoeveelheid (oppervlakte - dikte - aantal)	• 140,00 m ² - 1,00 cm - 1 stuk
Totaal volume	1,40 m ³
Identificatiemethode	Vaststelling met monstername
Destructieve handeling voor identificatie	Nee

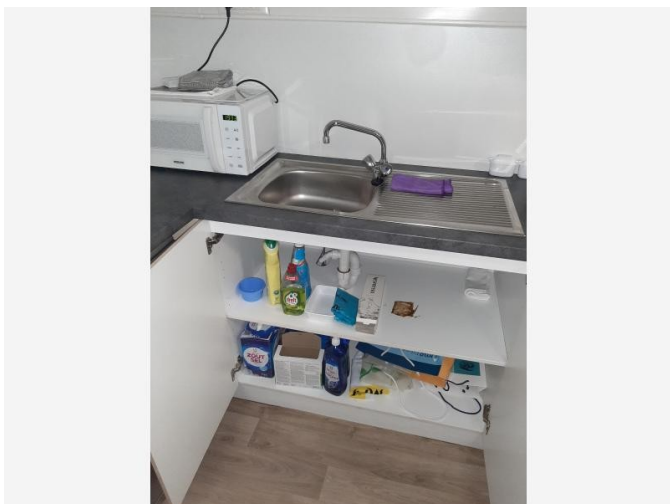
Fiche 2: Demping spoelbak

Geen asbest

#	Type	Referentie	Resultaat
2.1	Puntmonster	MM3	Geen asbest

Beschrijving	Demping spoelbak
Omgeving	Binnen
Primaire drager	Sanitaire infrastructuur en uitrusting (toe- en afvoer)
Bindmiddel van materiaal	Bitumen (roofing, teer, asfalt)

Gebondenheid op basis van bindmiddel	Hecht
Hoeveelheid (gewicht - aantal)	• 0,20 kg - 1 stuk
Totaal gewicht	0,20 kg
Identificatiemethode	Vaststelling met monstername
Destructieve handeling voor identificatie	Nee

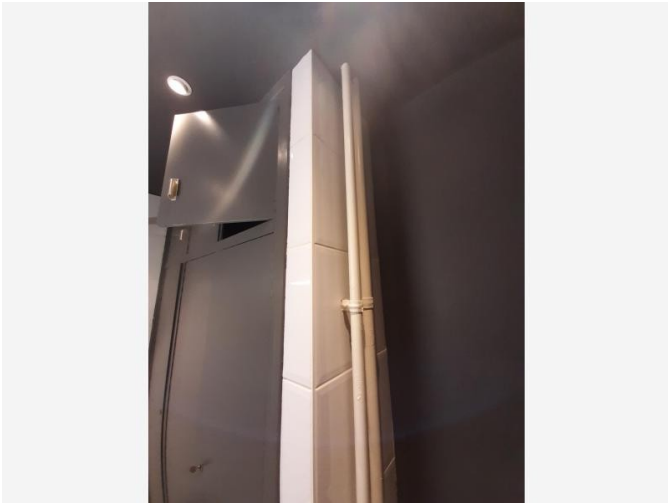
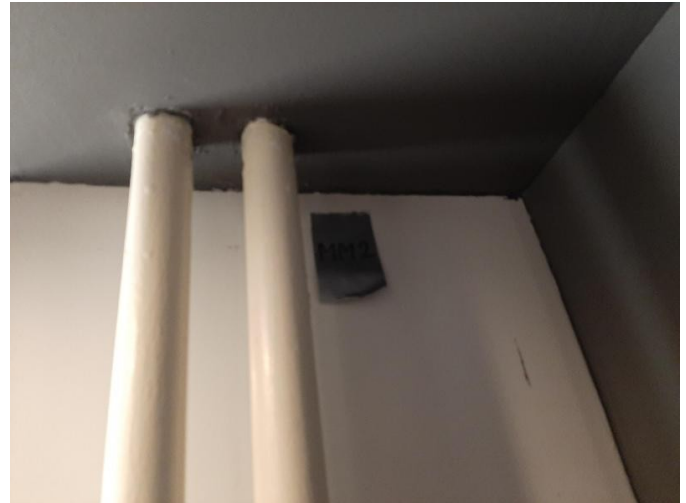
Geen asbest

#	Type	Referentie	Resultaat
3.1	Mengmonster	MM2	Geen asbest

Beschrijving	bezetting plafonds
Omgeving	Binnen
Primaire drager	Plafond
Bindmiddel van materiaal	Gips - kalk

Gebondenheid op basis van bindmiddel	Niet-hechtgebonden
Hoeveelheid (oppervlakte - dikte - aantal)	• 50,00 m ² - 1,00 cm - 1 stuk
Totaal volume	0,50 m ³
Identificatiemethode	Vaststelling met monstername
Destructieve handeling voor identificatie	Nee
