Asbestinventarisatetest

Italiëlei 98/102, 2000 Antwerpen

Attestnummer : 20240313-000511.000

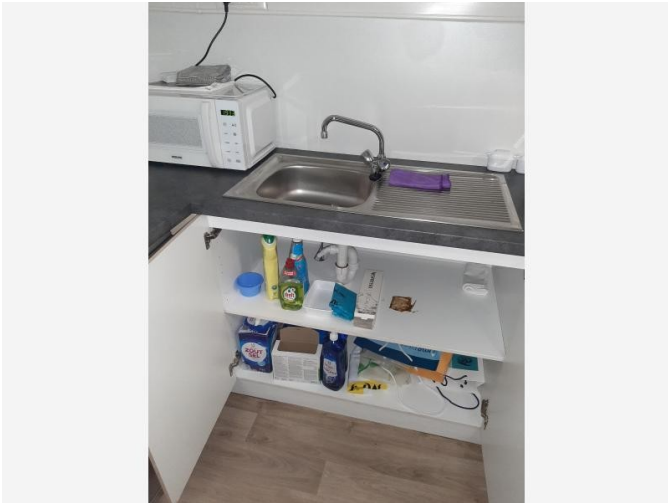
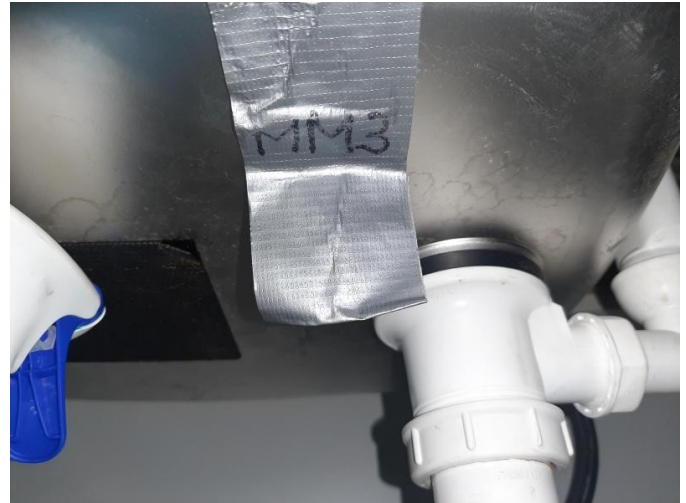
Fiche 3: Demping spoelbak

Geen asbest

#	Type	Referentie	Resultaat
3.1	Puntmonster	MM3	Geen asbest

Beschrijving	Demping spoelbak
Omgeving	Binnen
Primaire drager	Sanitaire infrastructuur en uitrusting (toe- en afvoer)
Bindmiddel van materiaal	Bitumen (roofing, teer, asfalt)

Gebondenheid op basis van bindmiddel	Hecht
Hoeveelheid (gewicht - aantal)	• 0,15 kg - 1 stuk
Totaal gewicht	0,15 kg
Identificatiemethode	Vaststelling met monstername
Destructieve handeling voor identificatie	Nee
