Asbestinventarisatetest

Italiëlei 98/104, 2000 Antwerpen

Attestnummer : 20240313-000532.000

Uitgegeven op : 13.03.2024

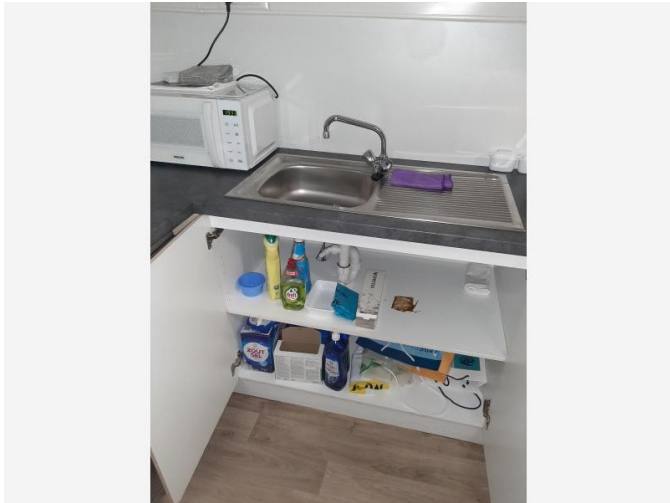
Fiche 2: Demping spoelbak

Geen asbest

Conclusie

#	Type	Referentie	Resultaat
2.1	Puntmonster	MM3	Geen asbest

Beschrijving	Demping spoelbak
Omgeving	Binnen
Primaire drager	Sanitaire infrastructuur en uitrusting (toe- en afvoer)
Bindmiddel van materiaal	Bitumen (roofing, teer, asfalt)

Gebondenheid op basis van bindmiddel	Hecht
Hoeveelheid (gewicht - aantal)	• 0,15 kg - 1 stuk
Totaal gewicht	0,15 kg
Identificatiemethode	Vaststelling met monstername
Destructieve handeling voor identificatie	Nee

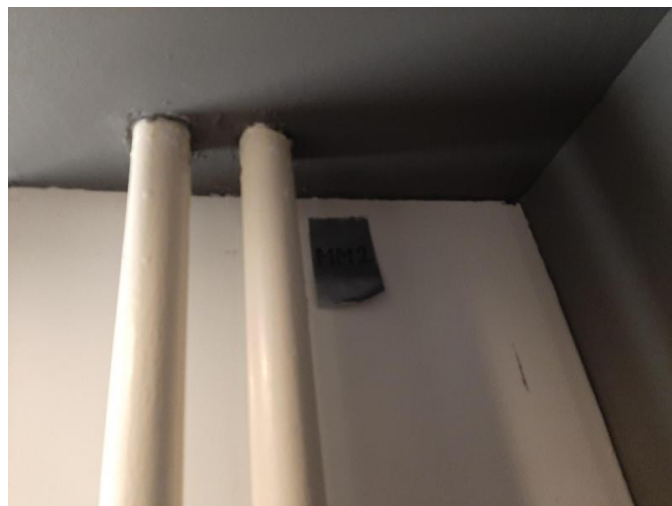
Conclusie

Geen asbest

#	Type	Referentie	Resultaat
3.1	Mengmonster	MM2	Geen asbest

Beschrijving	bezetting plafond
Omgeving	Binnen
Primaire drager	Plafond
Bindmiddel van materiaal	Gips - kalk

Gebondenheid op basis van bindmiddel	Niet-hechtgebonden
Hoeveelheid (oppervlakte - dikte - aantal)	• 42,00 m ² - 1,00 cm - 1 stuk
Totaal volume	0,42 m ³
Identificatiemethode	Vaststelling met monstername
Destructieve handeling voor identificatie	Nee
Opmerking	badkamer heeft vals plafond met gyproc
