30 - Elektrische laagspanningsinstallatie (Boek 1)

CD03659 - Miguel Karaman /
LOV_V2_NL_000189 / A / WO02553 /
Autre/Anders / Karaman Miguel /
Normandylaan 31 Sterrebeek Flemish
Region 1933

Flagged items	13
0.1 Eindbeoordeling van de installatie	
Omvang van controle	Huis
Eindbeoordeling	NIET CONFORM

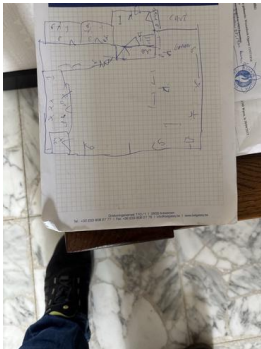
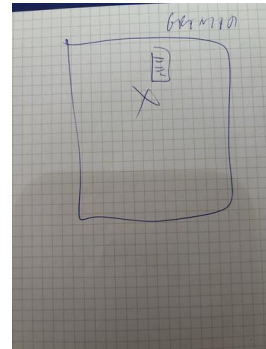
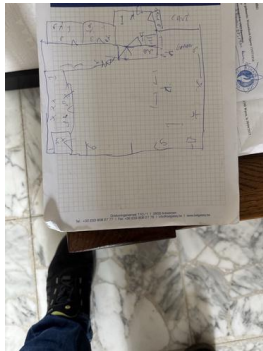
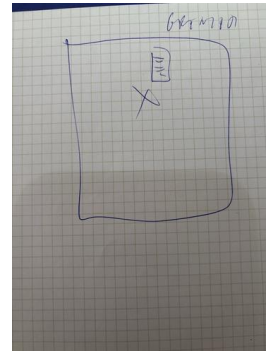
Situatieplan

Afwezig

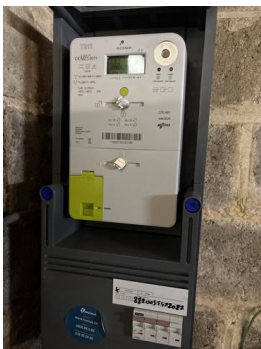
Photo 2

Distributienetwerkbeheerder (DNB)

FLUVIUS

Merk

Siconia

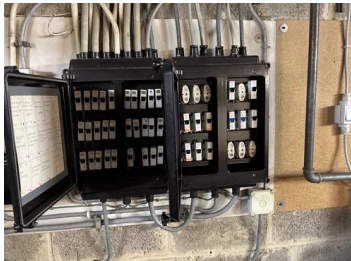
Photo 3	
Aanwezigheid van stroombanen met een isolatieweerstand van < 0,5 MΩ	Ja
Impossible de mesurer. Pas de moyen à ouvrir le tableau.	
Aanwezigheid van stroombanen met gevoelige elektronica (test bij 250 V DC)	Nee
2.3 Verspreidingsweerstand (Re)	
1 flagged	
Aardaansluiting en ontkoppeling	Aardingspennen / Aardingsstaven
Type aardverbinding	Huishoudelijk - Uniek

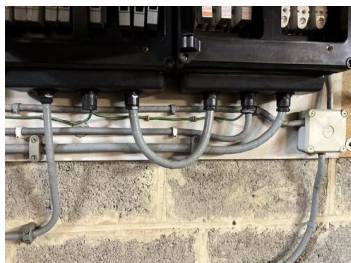
Photo 4

Spreidingsweerstand

Re ≥ 100 Ω

Impossible à mesurer la terre. Bienvenue du sectionneur de terre

Er werd een vereenvoudigde aardingsweerstandsmeting uitgevoerd.

200

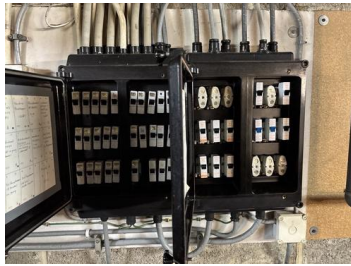
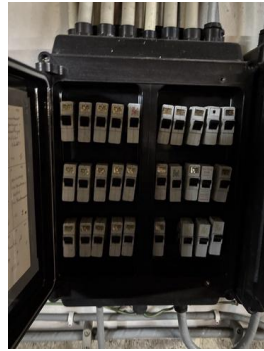
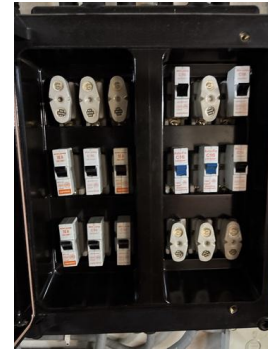
Verplichte markeringen

Voedingsspanning niet vermeld

Tabelnaam niet vermeld

Bescherming tegen rechtstreekse aanraking

NOK

Bescherming tegen onrechtstreekse aanraking

Bescherming tegen overbelasting en kortsluiting

Impossible d'ouvrir le tableau.
