Asbestinventarisatetest

Dichtersstraat 59/001, 2610 Antwerpen

Attestnummer : 20260226-000105.000

Uitgegeven op : 26.02.2026

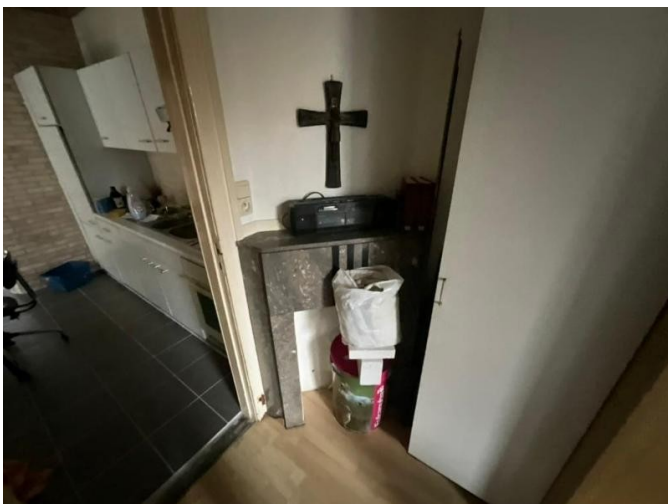
Situeringfoto

Permanente beperking

Reden: Er is geen volledige risicobeoordeling mogelijk

Uitleg van de asbestdeskundige: De binnenkant van de schouw kon niet onderzocht worden ikv het niet destructief onderzoek. Asbestverdachte materialen dienen opgespoort te worden via een destructief onderzoek.

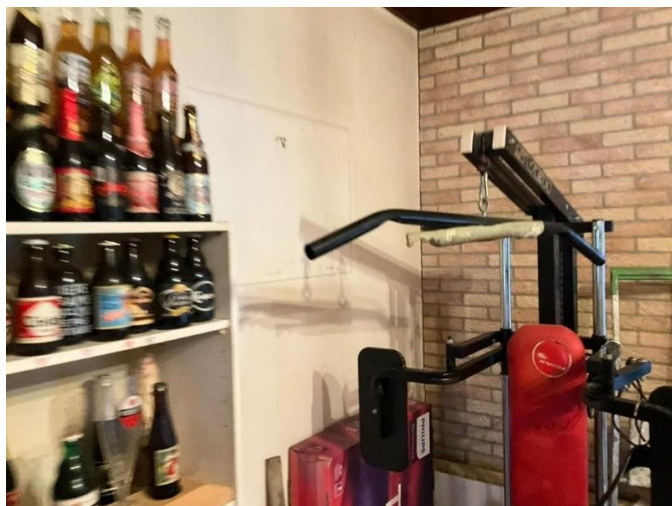
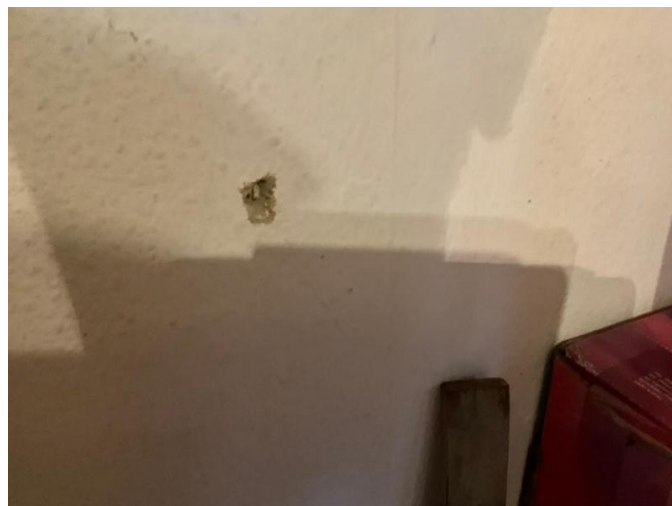
Fiche 2: Pleisterwerk muren

Geen asbest

#	Type	Referentie	Resultaat
2.1	Mengmonster	M001	Geen asbest

Beschrijving	Pleisterwerk muren
Omgeving	Binnen
Primaire drager	Binnenwand
Bindmiddel van materiaal	Gips - kalk
Gebondenheid op basis van bindmiddel	Niet-hechtgebonden
Hoeveelheid (oppervlakte - dikte - aantal)	• 300,00 m ² - 1,00 cm - 1 stuk
Totaal volume	3,00 m ³
Identificatiemethode	Een monstername door de asbestdeskundige met laboanalyse door een asbestlabo.
Destructieve handeling voor identificatie	Nee
Opmerking	Hoeveelheid bij benadering aangezien er geen asbest werd teruggevonden in het mengstaal.

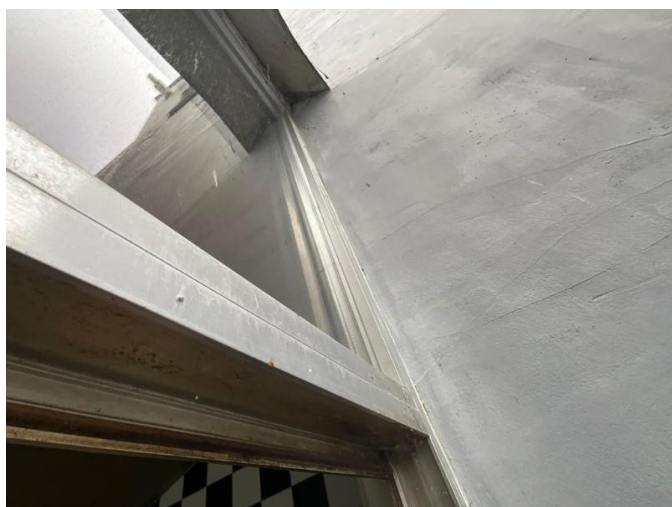
Beschrijving	Notitie	Terug te vinden op plannen
Fiche 3: Afdichtingsmateriaal - verplicht te beschrijven	Er is geen asbestverdacht afdichtingsmateriaal aanwezig.	-
