Asbestinventarisatetest

Beukenlei 1/1L, 2960 Brecht

Attestnummer : 20260303-000323.000

Zone 1: Appartement 1L

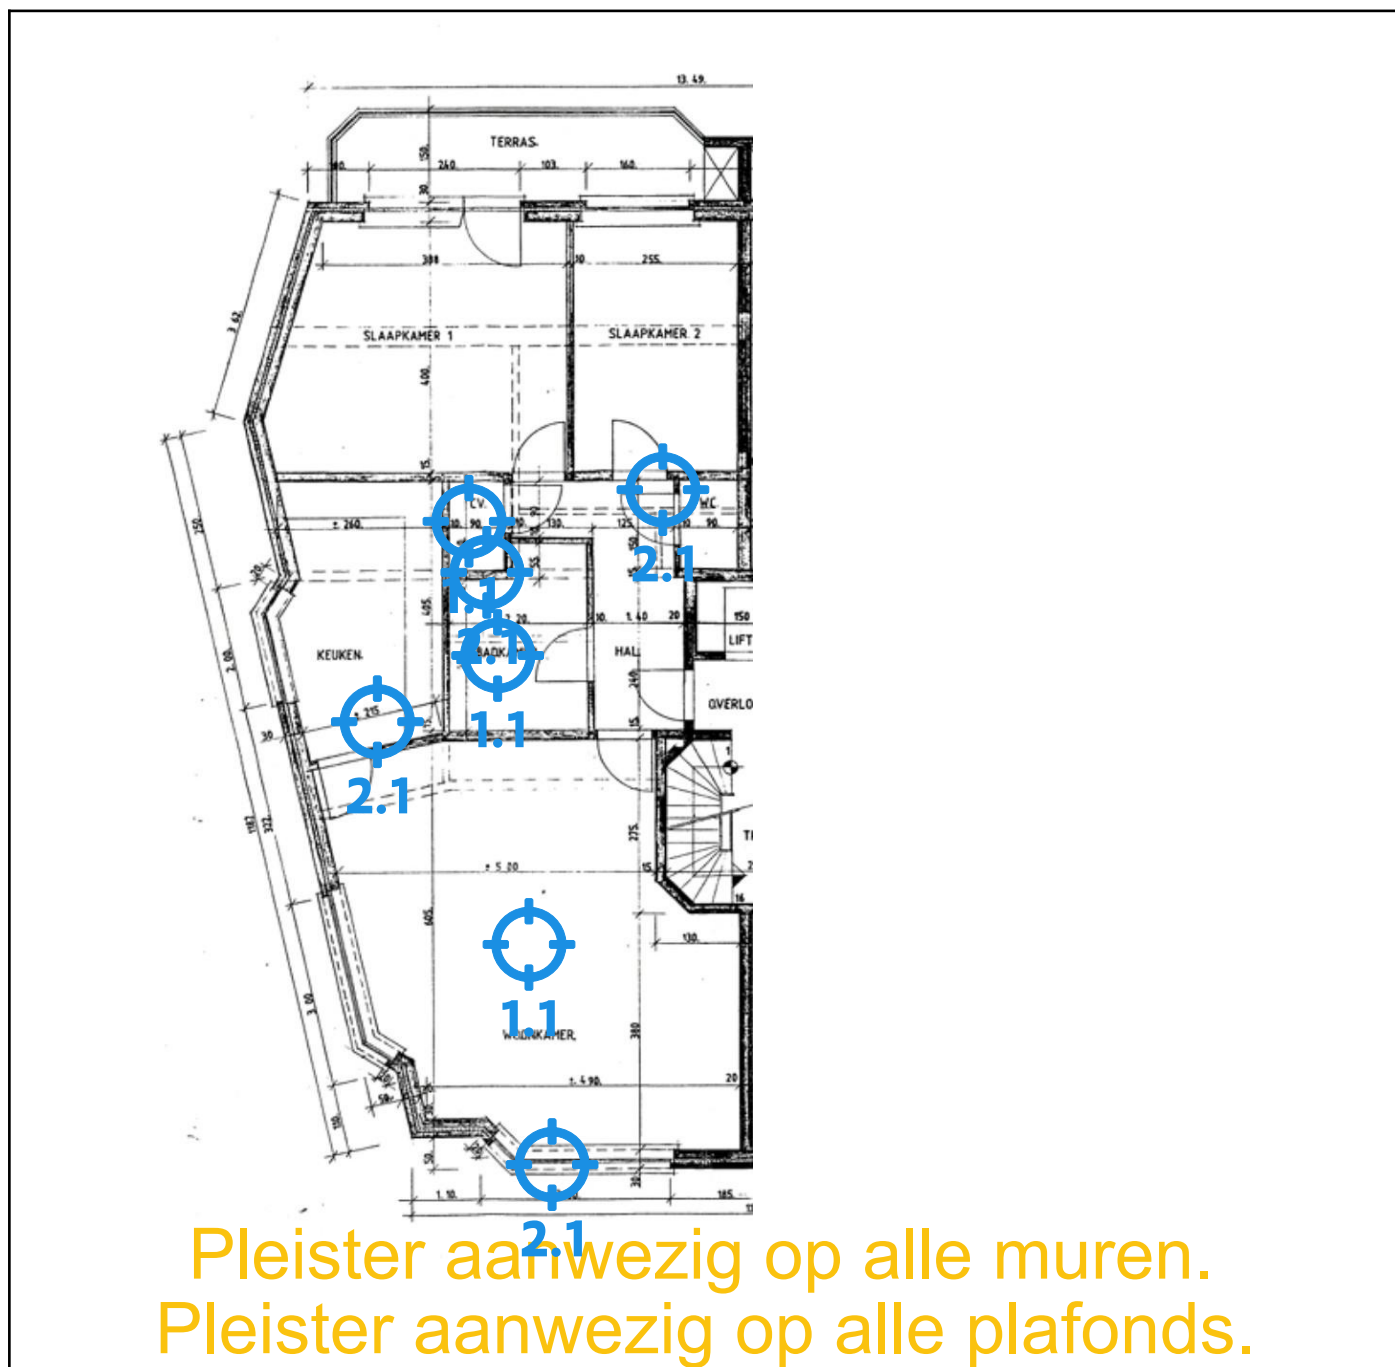
Plan 1.1: Plan appartement

Beschrijving	Type	Actie
1. Pleisterwerk plafonds	Geen asbest	-
1.1 Code: Staal 2.1 pleister plafonds	Mengmonster	-
2. Pleisterwerk wanden	Geen asbest	-

2.1 Code: Staal 1.1 pleister muren	Mengmonster	-
------------------------------------	-------------	---

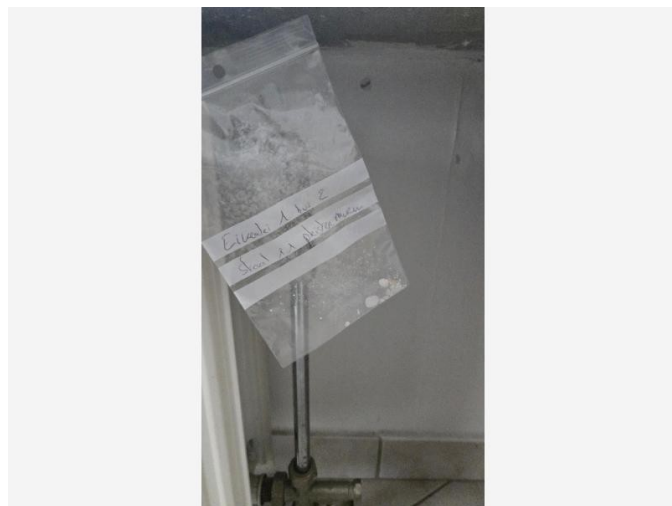
Fiche 2: Pleisterwerk wanden

Geen asbest

#	Type	Referentie	Resultaat
2.1	Mengmonster	Staal 1.1 pleister muren	Geen asbest

Beschrijving	Pleisterwerk wanden
Omgeving	Binnen
Primaire drager	Binnenwand
Bindmiddel van materiaal	Gips - kalk
Gebondenheid op basis van bindmiddel	Niet-hechtgebonden
Hoeveelheid (oppervlakte - dikte - aantal)	• 150,00 m ² - 1,00 cm - 1 stuk
Totaal volume	1,50 m ³
Identificatiemethode	Een monstername door de asbestdeskundige met laboanalyse door een asbestlabo.
Destructieve handeling voor identificatie	Nee
Opmerking	De hoeveelheid is een zo nauwkeurig mogelijke opmeting. Hieraan kunnen evenwel geen rechten worden ontleend. Waar mogelijk, wordt staalname uitgevoerd conform het inspectieprotocol: in een droge ruimte zoals een slaapkamer, in een natte ruimte zoals een keuken of badkamer, in een traphal en in een stookruimte.
