# Asbestinventarisatetest

Parklaan 21/0303, 8430 Middelkerke

Attestnummer : **20260223-000301.000**

# Zone 1: Hoofdgebouw

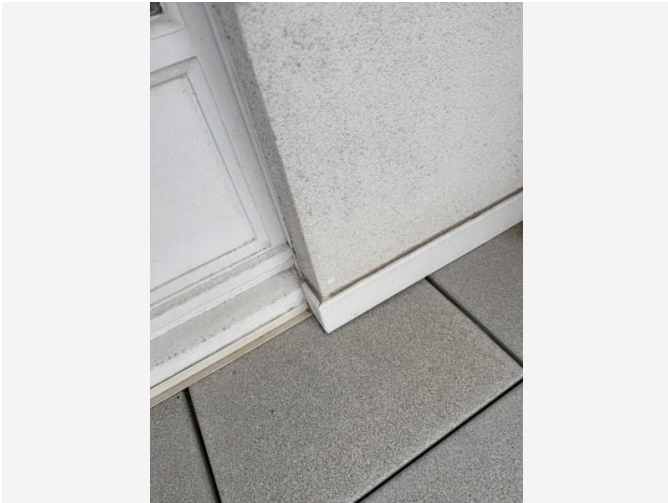
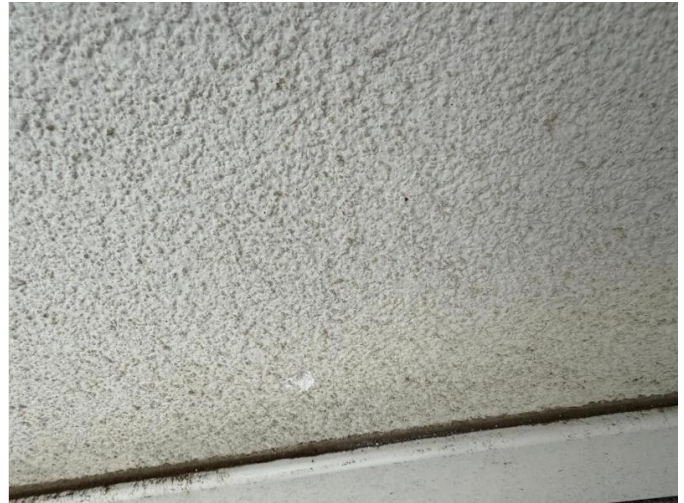
## Fiche 3: Crepi gevels

Overzichtsfoto

Detailfoto

Geen asbest

| # | Type | Referentie | Resultaat |
|---|---|---|---|
| 3.1 | Mengmonster | -3 | Geen asbest |

| Bindmiddel van materiaal | Cement |
| Gebondenheid op basis van bindmiddel | Hecht |
| Hoeveelheid (gewicht - aantal) | • 5,00 kg - 1 stuk |
