# Asbestinventarisatetest

Donklaan 116/1, 9290 Berlare

Attestnummer : 20221207-000194.000

**Asbestveilig**

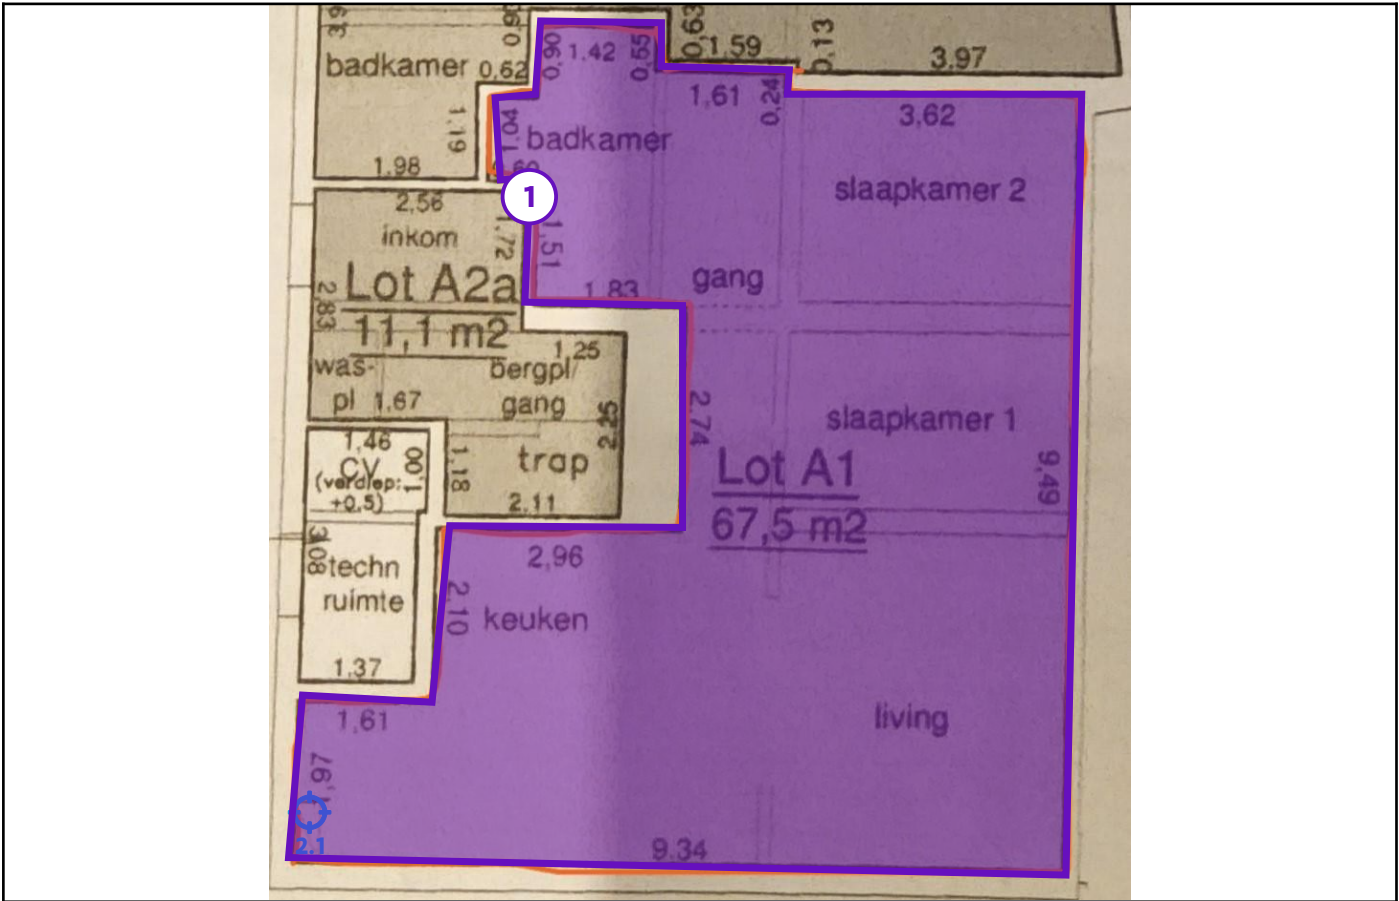
# Plan 1.1: donkiaan 116 bus 1

| Beschrijving | Type | Actie |
|---|---|---|
| 1. pleisterwerk achter valse plafond | Advies | - |
| 2. muurpleister | Geen asbest | - |
| 2.1 Code: 001 | Mengmonster | - |

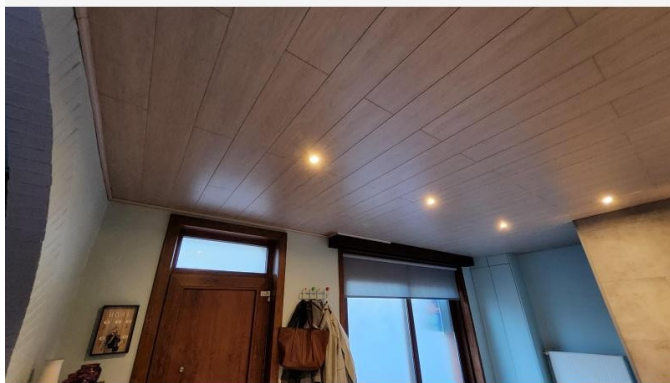
Vrije foto

Overall vinden we in het appartementen een valse plafond onderliggend kan zich nog pleister bevinden maar volgens de eigenaar zit daar nog een andere valse plafond.

| Primaire drager | Plafond |
| (Asbest)materiaal | In-situ afwerkingslagen - Pleisterwerk (wand, plafond, ...) |
| Bindmiddel | Gips - kalk |
| Gebondenheid bindmiddel | Niet-hechtgebonden |

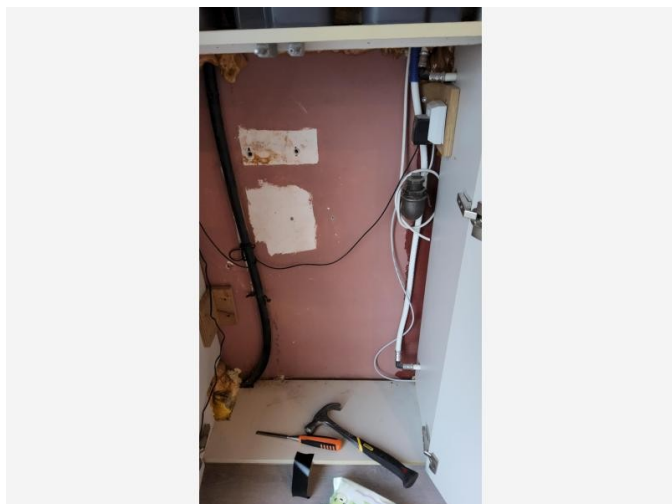
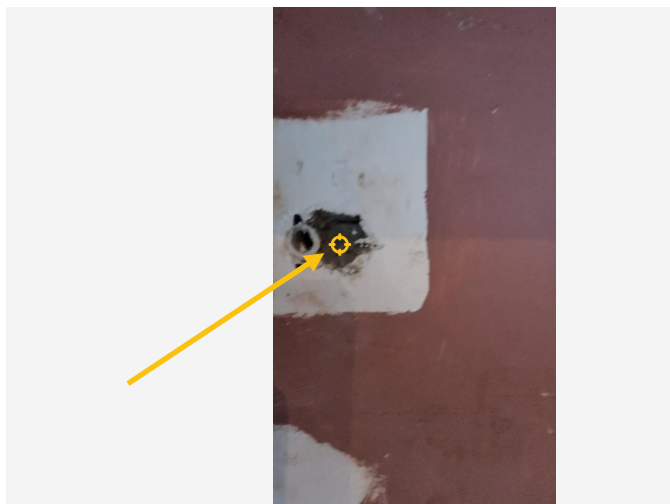
## Fiche 2: muurpleister

Overzichtsfoto

Detailfoto

Geen asbest

| # | Type | Referentie | Resultaat |
|---|---|---|---|
| 2.1 | Mengmonster | 001 | Geen asbest |

| Beschrijving | muurpleister |
| Primaire drager | Binnenwand |
| Bindmiddel van materiaal | Gips - kalk |

| Hoeveelheid (oppervlakte - dikte - aantal) | <ul style="list-style-type: none"> <li>• 77,00 m<sup>2</sup> - 1,00 cm - 1 stuk</li> </ul> |
