# Asbestinventarisatetest

Kerkhofstraat 238/0001, 2850 Boom

Attestnummer : 20250929-000135.000

Uitgegeven op : 29.09.2025

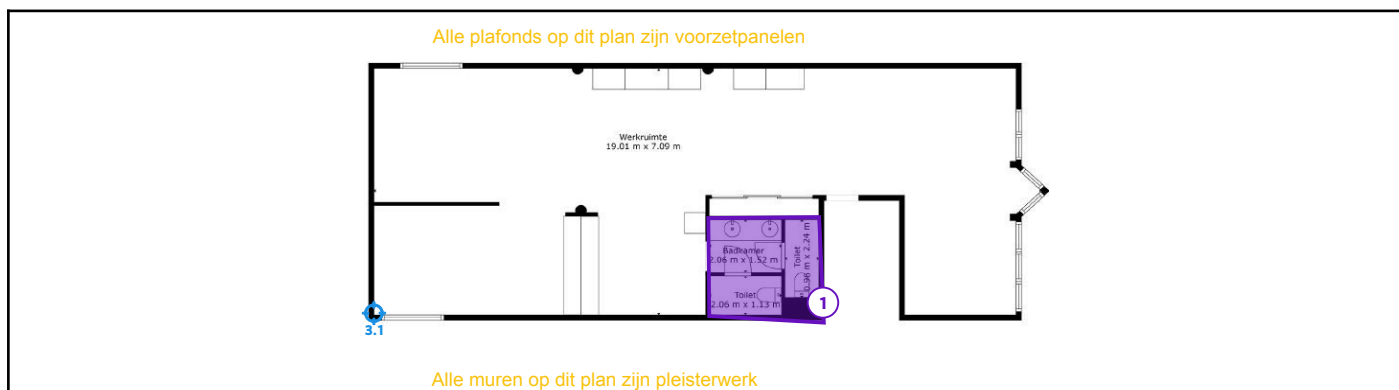
# Plan 1.1: V+1

Beschrijving	Type	Actie
1. Faiencetegels	Advies	-
2. Plafonds bestaande uit voorzetpanelen	Advies	-
3. Pleisterwerk wanden	Geen asbest	-
3.1 Code: MM01	Mengmonster	-

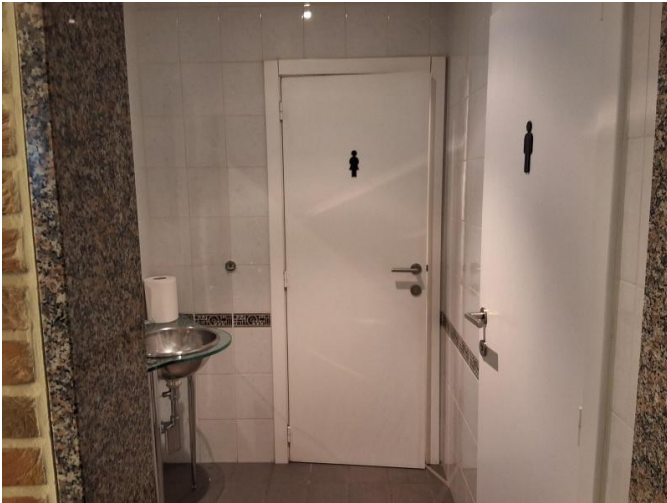
Vrije foto

Binnenwanden en/of plafonds afgewerkt met een intacte laag faiencetegels zonder zichtbare beschadigingen. Inspectie van de onderliggende lijmlaag of tegels zelf is niet mogelijk zonder uitbreiding naar een destructief onderzoek.

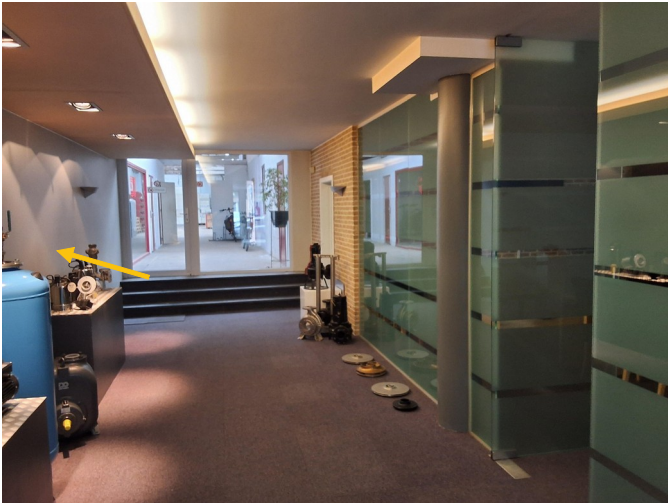
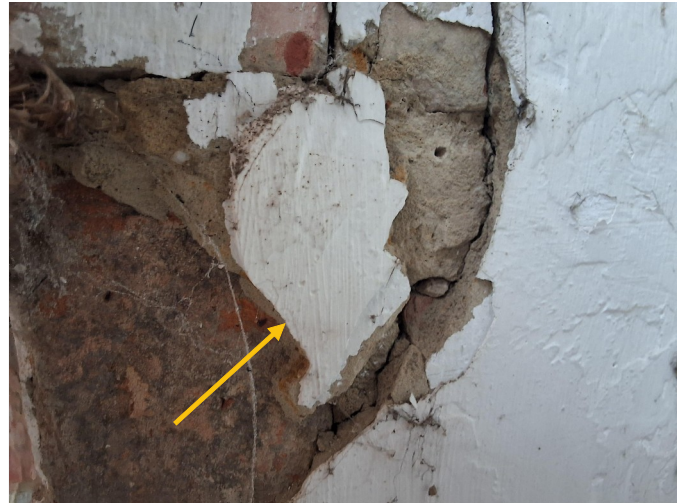
## Fiche 3: Pleisterwerk wanden

Geen asbest

#	Type	Referentie	Resultaat
3.1	Mengmonster	MM01	Geen asbest

Beschrijving	Pleisterwerk wanden
Omgeving	Binnen
Primaire drager	Binnenwand
Bindmiddel van materiaal	Gips - kalk
Gebondenheid op basis van bindmiddel	Niet-hechtgebonden
Hoeveelheid (oppervlakte - dikte - aantal)	• 300,00 m <sup>2</sup> - 1,00 cm - 1 stuk
Totaal volume	3,00 m <sup>3</sup>
Identificatiemethode	Vaststelling met monsternamen
Destructieve handeling voor identificatie	Nee
Opmerking	De hoeveelheid is een schatting en kan afwijken van de werkelijke toestand. Waar mogelijk, wordt staalname uitgevoerd conform het inspectieprotocol: in een droge ruimte zoals een slaapkamer, in een natte ruimte zoals een keuken of badkamer, in een traphal en in een stookruimte.

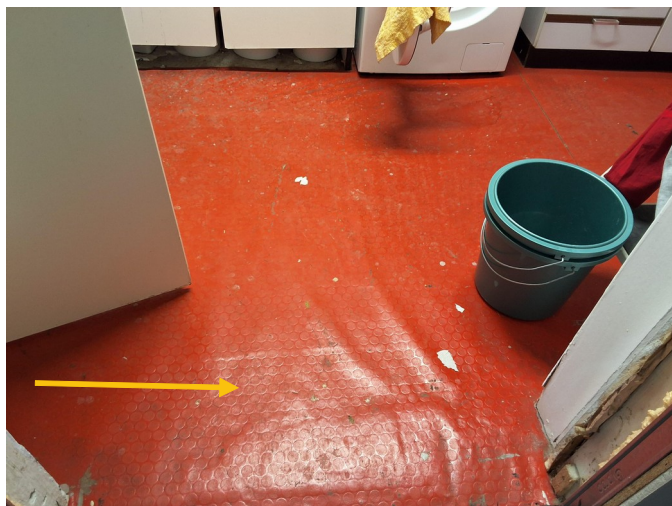
## Fiche 4: Vinyl

Geen asbest

#	Type	Referentie	Resultaat
4.1	Puntmonster	PM01	Geen asbest

Beschrijving	Vinyl
Omgeving	Binnen
Primaire drager	Vloer
Bindmiddel van materiaal	Karton - papier - viltachtig
Gebondenheid op basis van bindmiddel	Niet-hechtgebonden
Hoeveelheid (oppervlakte - aantal)	• 10,00 m <sup>2</sup> - 1 stuk
Totale oppervlakte	10,00 m <sup>2</sup>
Identificatiemethode	Vaststelling met monsternamen
Destructieve handeling voor identificatie	Nee
Opmerking	De hoeveelheid is een schatting en kan afwijken van de werkelijke toestand.
