**Verslag huishoudelijke elektrische installatie op laagspanning en zeer lage spanning****Algemeen:**

| Referentie: <b>010-20260206-01</b> | Datum controle: <b>06/02/2026</b> |

| Adres installatie: <b>Graatakker 12, 2300 - Turnhout</b> | Nummer teller(s): <b>1SAG1105488441</b> |

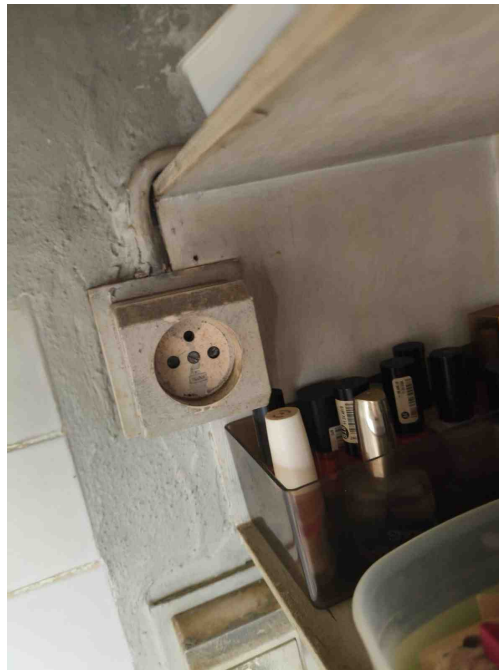
A13 - De continuïteit van de beschermingsgeleider met de aardingsinstallatie is niet gerealiseerd (Boek 1: 5.4.3).

A16 - Er is geen continuïteit van de beschermingsgeleider van de contactdoos (Boek 1: 5.4.3.4).

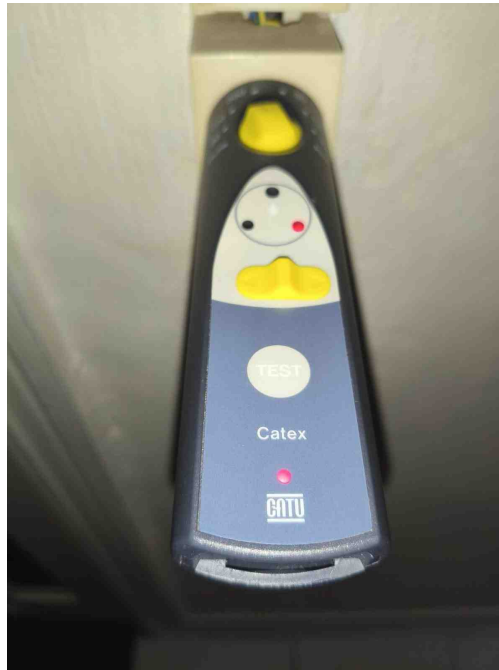
A13 - De continuïteit van de beschermingsgeleider met de aardingsinstallatie is niet gerealiseerd (Boek 1: 5.4.3).

A16 - Er is geen continuïteit van de beschermingsgeleider van de contactdoos (Boek 1: 5.4.3.4).

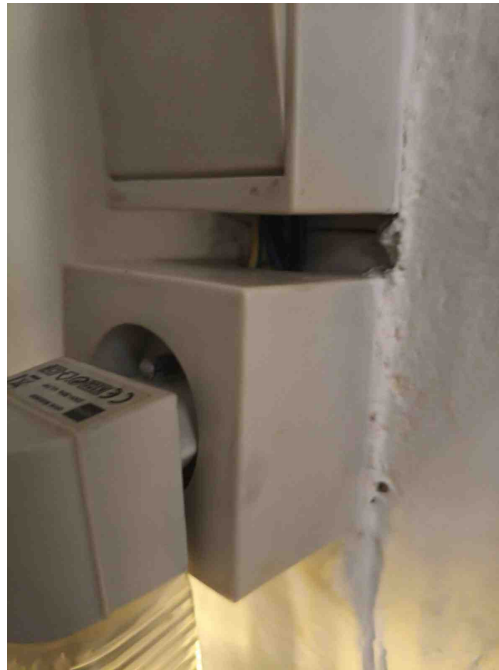
A16 - Er is geen continuïteit van de beschermingsgeleider van de contactdoos (Boek 1: 5.4.3.4).

C21 - Het gebruik van geleiders van het type VOB, zonder bijkomende afscherming is niet toegestaan (Boek 1: 5.2.9.6).

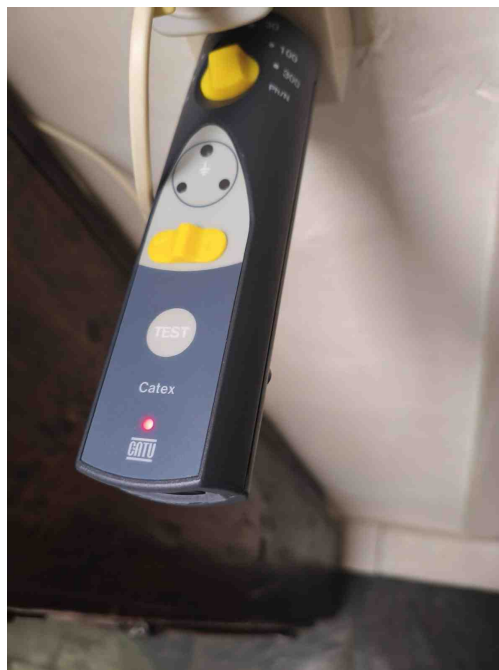
A16 - Er is geen continuïteit van de beschermingsgeleider van de contactdoos (Boek 1: 5.4.3.4).

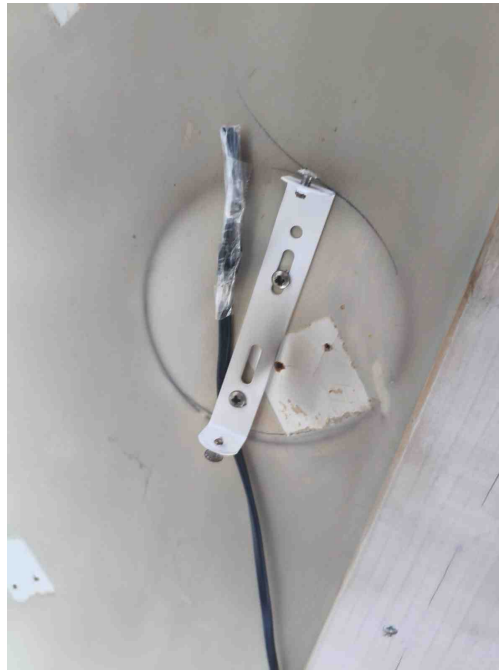
C26 - De verbindingen zijn niet gebeurd in borden, in aftakdozen, aan de klemmen van contactdozen, schakelaars of in de verlichtingstoestellen (Boek 1: 5.2.6.1).

C27 - Het gebruik van geleiders van het type VTLmB (côte-à-côte) is niet toegestaan (Boek 1: 1.4.2.1).

C28 - Niet gebruikte leidingen onder spanning zijn niet op een degelijke manier geïsoleerd of verwijderd (Boek 1: 4.2.1.1).

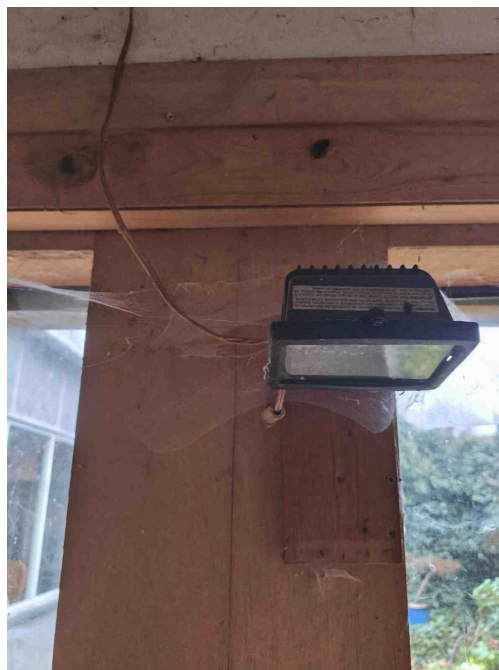
C27 - Het gebruik van geleiders van het type VTLmB (côte-à-côte) is niet toegestaan (Boek 1: 1.4.2.1).

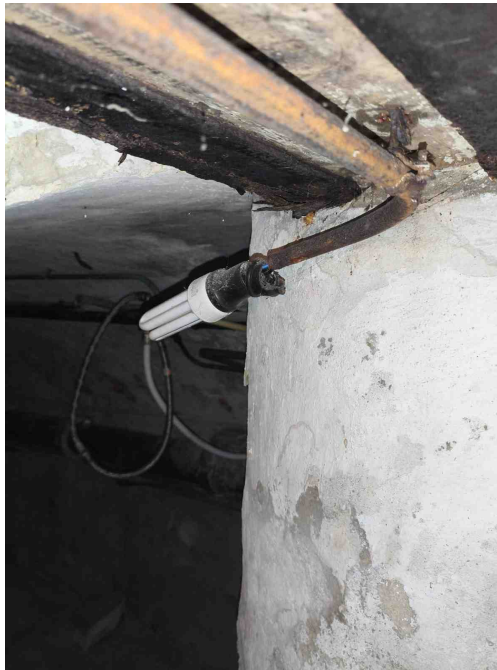
T21 - Het elektrisch materieel is niet geplaatst volgens de voorschriften van de fabrikant/ regels van goed vakmanschap . (Boek 1: 1.4.1.3)

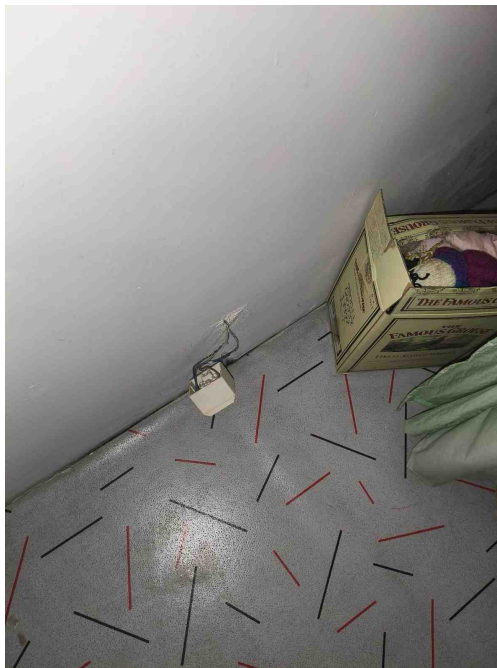
T10 - Bepaalde contactdozen en/of schakelaars zijn niet degelijk bevestigd (Boek 1: 1.4.1.3).

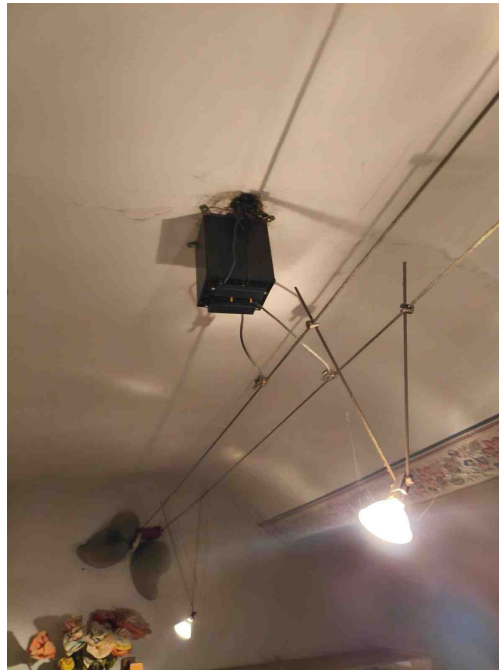
C21 - Het gebruik van geleiders van het type VOB, zonder bijkomende afscherming is niet toegestaan (Boek 1: 5.2.9.6).

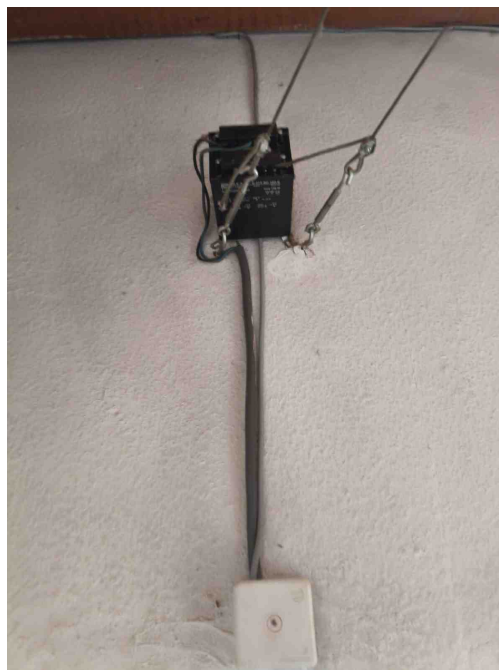
C21 - Het gebruik van geleiders van het type VOB, zonder bijkomende afscherming is niet toegestaan (Boek 1: 5.2.9.6).

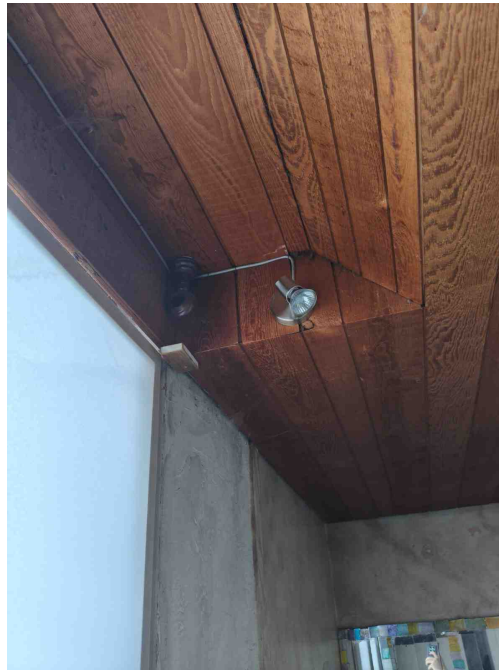
C38 - Het gebruikte kabeltype (snoerkabel) voldoet niet aan de specificaties die van toepassing zijn op voedingsleidingen voor vaste installatie (Boek 1: 1.4.2.1, 5.2.6.2).

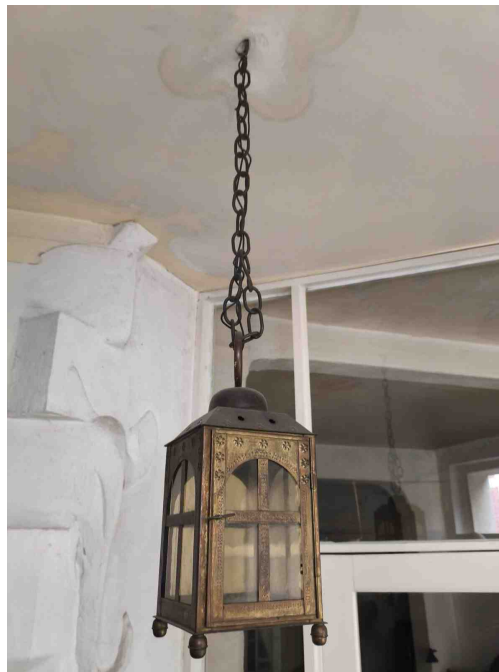
Klasse 0 armatuur  
*Opmerking: Living en inkom hal*

Klasse 0 armatuur

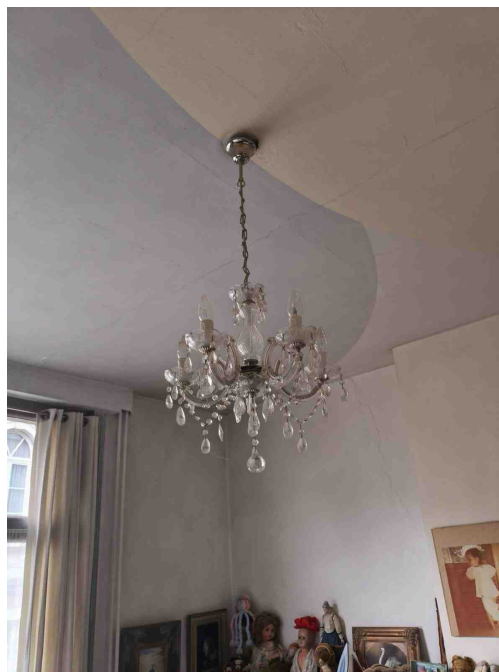
Klasse 0 armatuur
