Asbestinventarisatietest

Jan Baptist Corremansstraat 82/4, 2850 Boom

Attestnummer : 20240219-000224.000

Asbestveilig

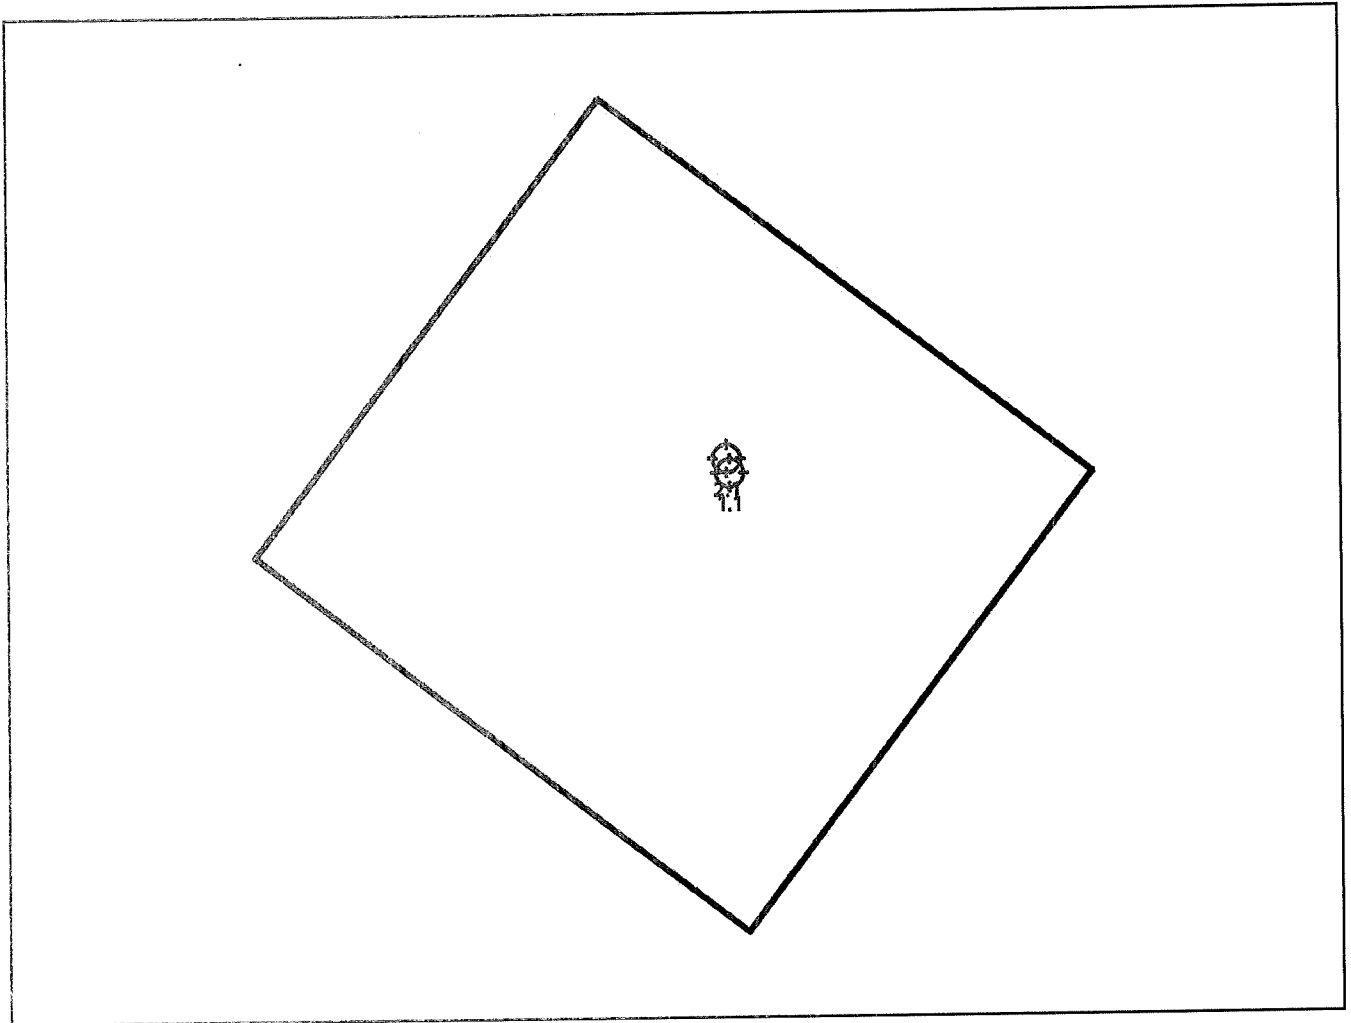
Plan 1.2: Hoofdgebouw plan

Beschrijving	Type	Actie
1. Pleisterwerk muur	Geen asbest	-
1.1 Code: 8037614	Mengmonster	-
2. pleisterwerk plafond	Geen asbest	-
2.1 Code: MO-01	Mengmonster	-

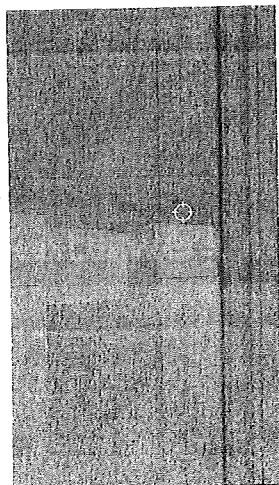
Fiche 1: Pleisterwerk muur

Geen asbest

Overzichtsfoto

Detailfoto

#	Type	Referentie	Resultaat
1.1	Mengmonster	8037614	Geen asbest

Beschrijving	Pleisterwerk muur
Omgeving	Binnen
Primaire drager	Binnenwand

Bindmiddel van materiaal	Gips - kalk
Gebondenheid op basis van bindmiddel	Niet-hechtgebonden
Hoeveelheid (oppervlakte - dikte - aantal)	• 160,00 m ² - 2,00 cm - 1 stuk
Totaal volume	3,20 m ³
Identificatiemethode	Vaststelling met monstername
Destructieve handeling voor identificatie	Nee
Opmerking	Hoeveelheden dienen steeds ter plaatse te worden gecontroleerd.

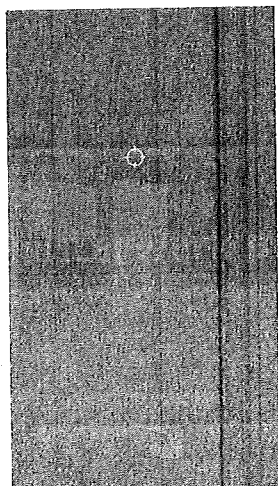
Fiche 2: pleisterwerk plafond

Geen asbest

Overzichtsfoto

#	Type	Referentie	Resultaat
2.1	Mengmonster	MO-01	Geen asbest

Beschrijving	pleisterwerk plafond
Omgeving	Binnen
Primaire drager	Plafond

Bindmiddel van materiaal	Gips - kalk
Gebondenheid op basis van bindmiddel	Niet-hechtgebonden
Hoeveelheid (oppervlakte - dikte - aantal)	• 80,00 m ² - 2,00 cm - 1 stuk
Totaal volume	1,60 m ³
Identificatiemethode	Vaststelling met monstername
Destructieve handeling voor identificatie	Nee
Opmerking	Hoeveelheden dienen steeds ter plaatse te worden gecontroleerd.
