**Verlag huishoudelijke elektrische installatie op laagspanning en zeer lage spanning****Algemeen:**

Referentie: 010-20260220-04	Datum controle: 20/02/2026
Keurder: 010

Eigenaar: De Gruyter	EAN-code: 541448820045440807
Adres installatie: Aarschotsesteenweg 161, 2500 - Lier	Nummer teller(s): 1SAG1200134936
	Distributienetbeheerder installatie: Fluvius
Datum uitvoering installatie:	<input checked="" type="checkbox"/> Vóór 01/10/1981 <input type="checkbox"/> Tussen 01/10/1981 en 01/06/2020 <input type="checkbox"/> Vanaf 01/06/2020
Type:	<input checked="" type="checkbox"/> Wooneenheid <input type="checkbox"/> Niet-huishoudelijk <input type="checkbox"/> PV <input type="checkbox"/> Batterij <input type="checkbox"/> Laadpaal

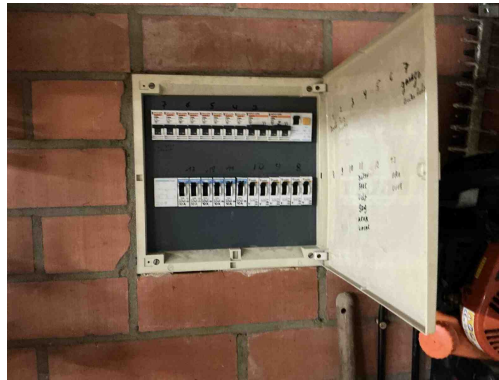
B17 - De voedingsspanning is niet op elk bord vermeld (Boek 1: 3.1.3.3).
Opmerking: Oa bord 1,2 en 3

B18 - Het volgnummer is niet op elk bord vermeld (Boek 1: 3.1.3.3).
Opmerking: Oa bord 1,2 en 3

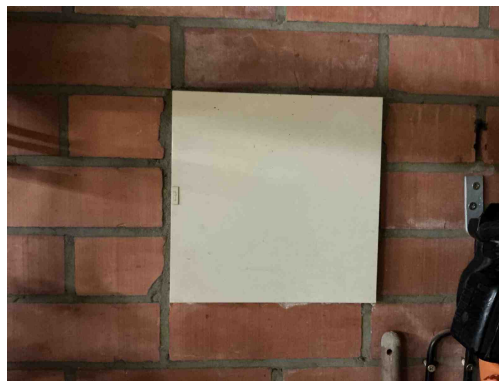
B17 - De voedingsspanning is niet op elk bord vermeld (Boek 1: 3.1.3.3).
Opmerking: Oa bord 1,2 en 3

B18 - Het volgnummer is niet op elk bord vermeld (Boek 1: 3.1.3.3).
Opmerking: Oa bord 1,2 en 3

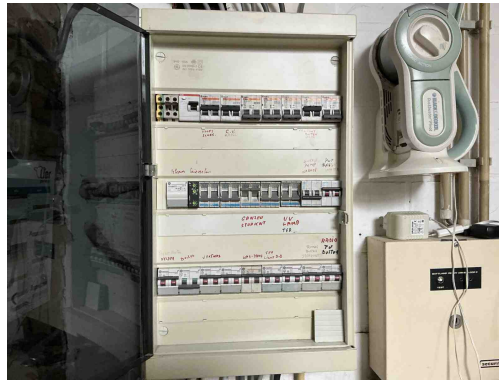
B17 - De voedingsspanning is niet op elk bord vermeld (Boek 1: 3.1.3.3).
Opmerking: Oa bord 1,2 en 3

B18 - Het volgnummer is niet op elk bord vermeld (Boek 1: 3.1.3.3).
Opmerking: Oa bord 1,2 en 3

T21 - Het elektrisch materieel is niet geplaatst volgens de voorschriften van de fabrikant/ regels van goed vakmanschap . (Boek 1: 1.4.1.3)
Opmerking: Oa bord 1 en 3

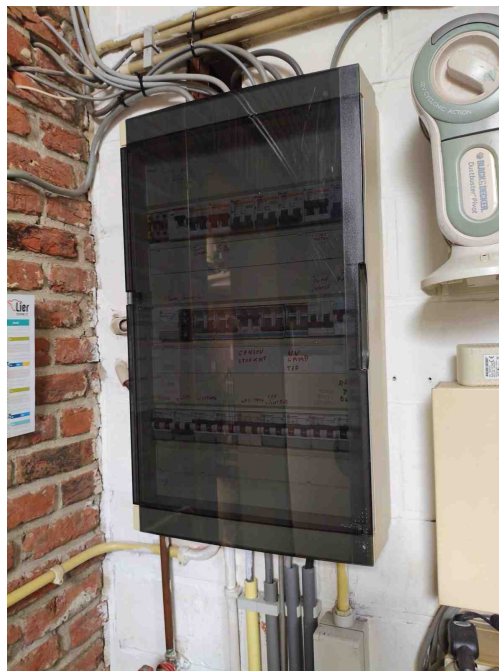
B17 - De voedingsspanning is niet op elk bord vermeld (Boek 1: 3.1.3.3).
Opmerking: Oa bord 1,2 en 3

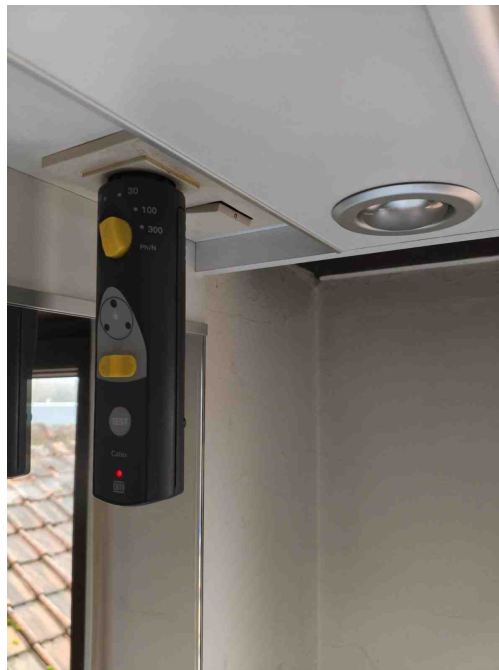
A16 - Er is geen continuïteit van de beschermingsgeleider van de contactdoos (Boek 1: 5.4.3.4).
Opmerking: Oa keuken , tuinhuis, garage , ..

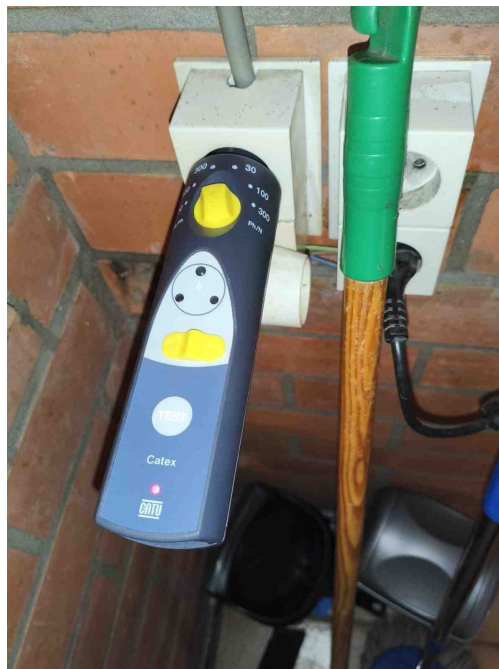
A16 - Er is geen continuïteit van de beschermingsgeleider van de contactdoos (Boek 1: 5.4.3.4).
Opmerking: Oa keuken , tuinhuis, garage , ..

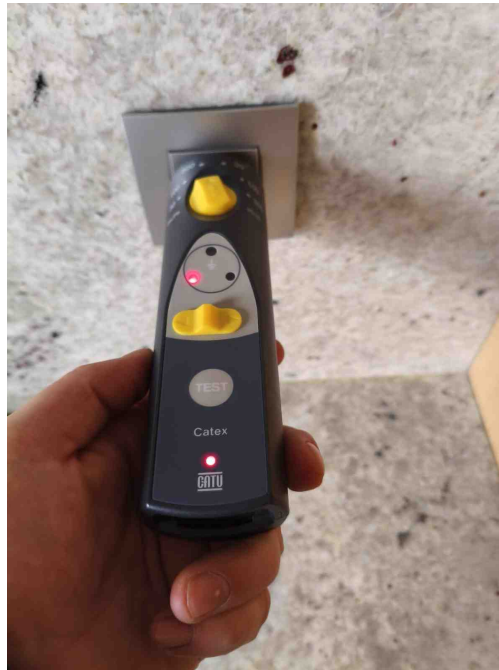
A16 - Er is geen continuïteit van de beschermingsgeleider van de contactdoos (Boek 1: 5.4.3.4).
Opmerking: Oa keuken , tuinhuis, garage , ..

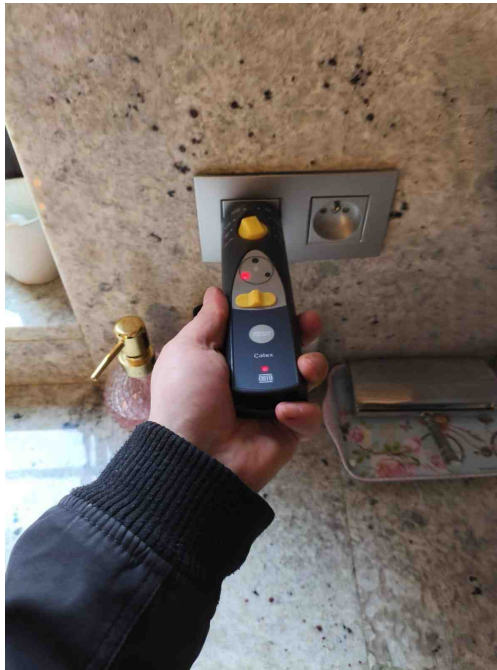
A16 - Er is geen continuïteit van de beschermingsgeleider van de contactdoos (Boek 1: 5.4.3.4).
Opmerking: Oa keuken , tuinhuis, garage , ..

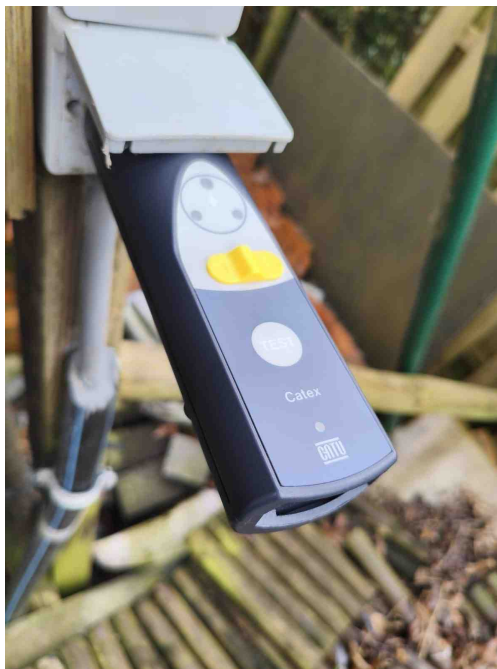
A16 - Er is geen continuïteit van de beschermingsgeleider van de contactdoos (Boek 1: 5.4.3.4).
Opmerking: Oa keuken , tuinhuis, garage , ..

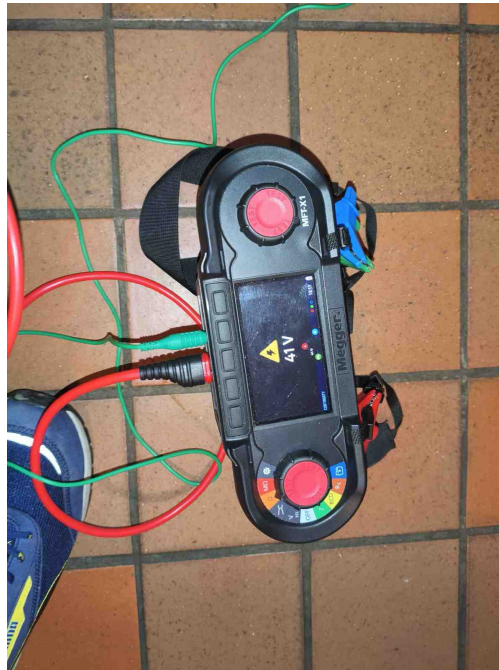
B03 - Het elektrisch verdeelbord (klasse I) is niet met de beschermingsgeleider verbonden (Boek 1: 4.2.4.3).
Opmerking: Oa vaatwasser en dampkap beide 41 v gemeten

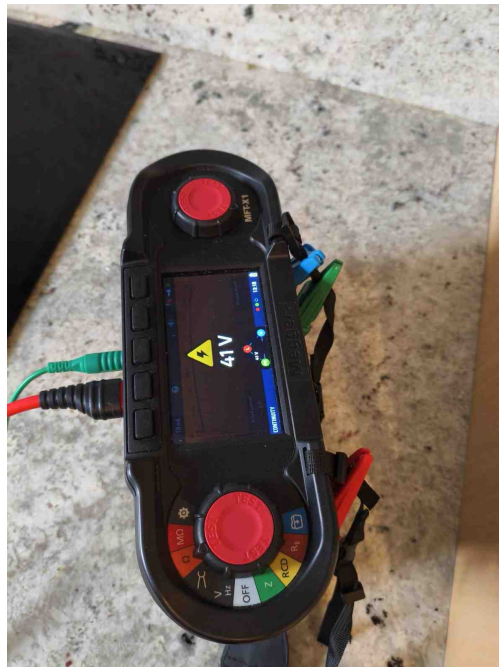
B03 - Het elektrisch verdeelbord (klasse I) is niet met de beschermingsgeleider verbonden (Boek 1: 4.2.4.3).
Opmerking: Oa vaatwasser en dampkap beide 41 v gemeten

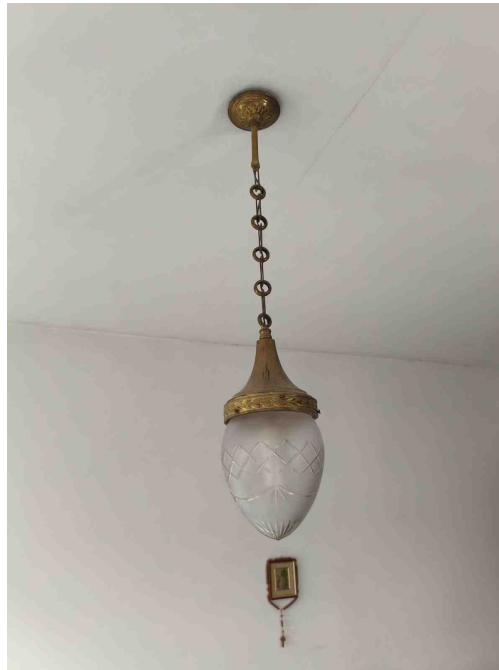
Klasse 0 armatuur

Opmerking: Oa Living , eetplaats en slaapkamer

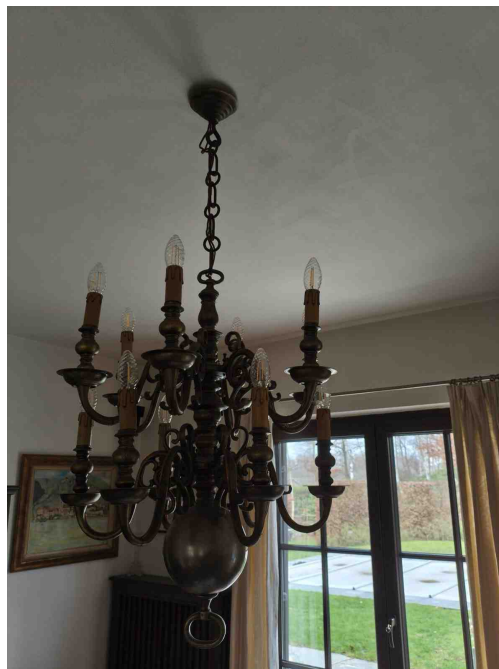
Klasse 0 armatuur

Opmerking: Oa Living , eetplaats en slaapkamer

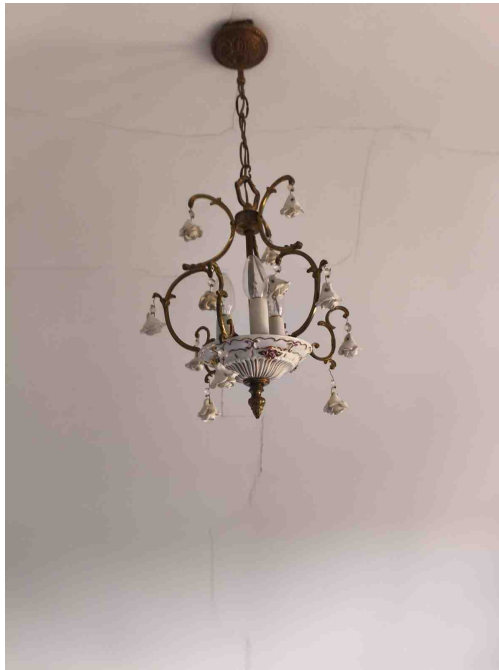
Klasse 0 armatuur

Opmerking: Oa Living , eetplaats en slaapkamer

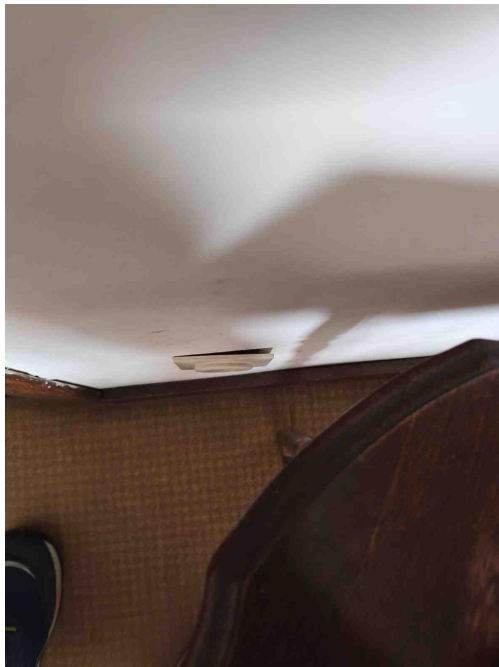
T10 - Bepaalde contactdozen en/of schakelaars zijn niet degelijk bevestigd (Boek 1: 1.4.1.3).

Opmerking: Oa 1 ste verdiep

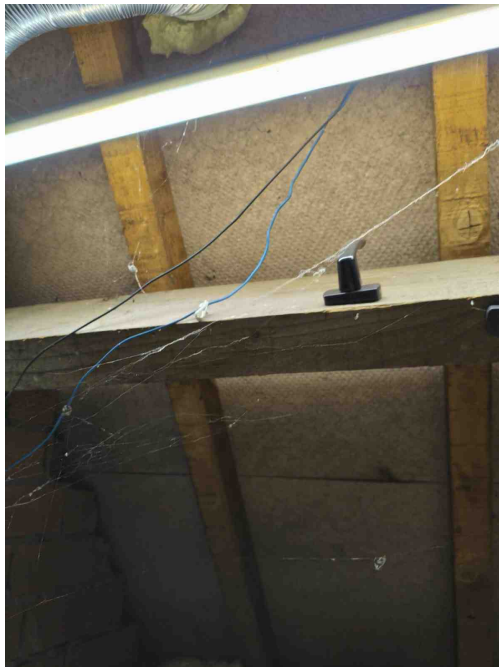
C21 - Het gebruik van geleiders van het type VOB, zonder bijkomende afscherming is niet toegestaan (Boek 1: 5.2.9.6).
Opmerking: Oa zolder , garage en berging ,...

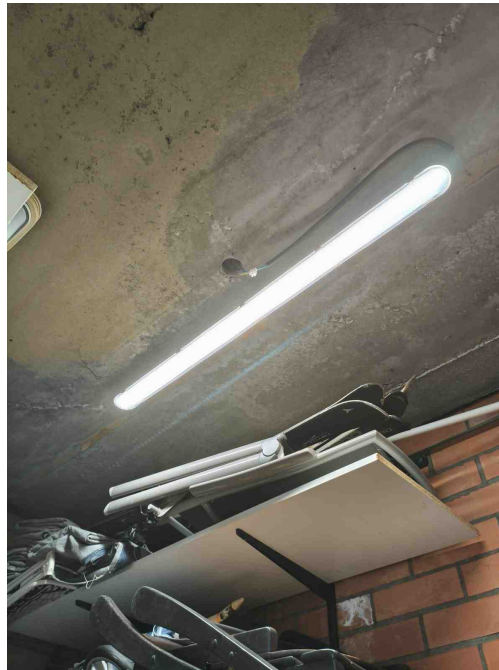
C26 - De verbindingen zijn niet gebeurd in borden, in aftakdozen, aan de klemmen van contactdozen, schakelaars of in de verlichtingstoestellen (Boek 1: 5.2.6.1).

Opmerking: Oa garage en berging

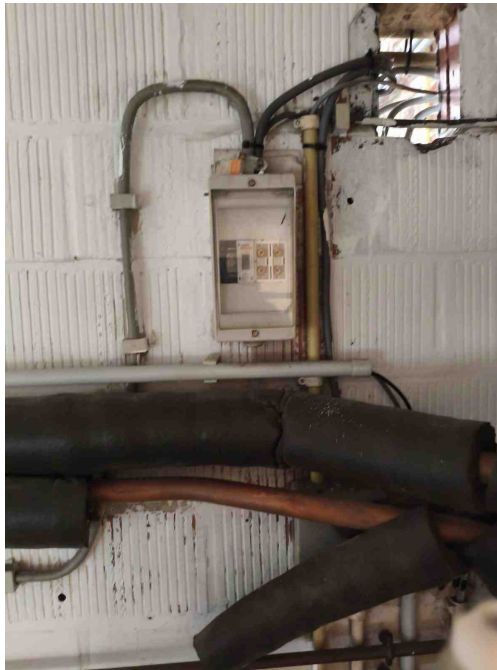
B30 - De houder van de beveiliging in een huishoudelijke ruimte is niet voorzien van aangepaste kalibreerelementen (Boek1: 5.3.5.5).

Opmerking: Oa bord aan de cv ketel
