# Asbestinventarisatetest

Balleistraat 42, 1790 Affligem

Attestnummer : 20250505-000171.000

**Niet-asbestveilig**

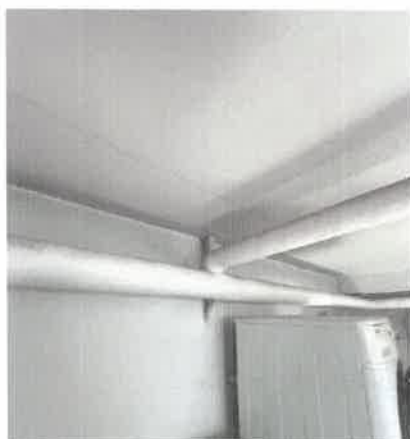
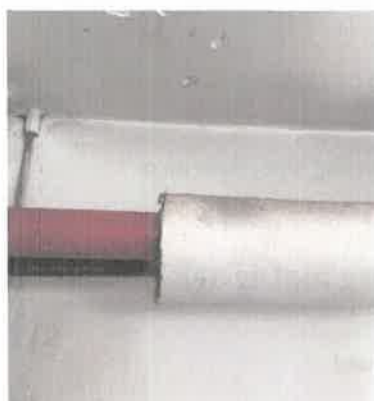
# Fiche 1: Thermische isolatie

Overzichtsfoto

Detailfoto

| Eindbeoordeling materiaalrisico | Verhoogd materiaalrisico en/of verhoogde kans op vezelvrijgave |

| Gebondenheid | Categorie 2: niet-hechtgebonden met matrix |
| Asbestsoort (vezeltype) | Amfibool aanwezig, uitgezonderd crocidoliet |
| Toestand van het materiaal | Licht beschadigd, licht verweerd. Intact calciumsilicaatmateriaal of categorie III 'gebondenheid' |

| # | Type | Referentie | Resultaat |
|---|---|---|---|
| 1.1 | Mengmonster | 300425-Therm-Bal42 | Amosiet |

| Beschrijving | Thermische isolatie |
| Asbestmateriaal | In-situ afwerkingslagen - Thermische isolatie |
| Hoeveelheid (lengte - omtrek - dikte - aantal) | <ul style="list-style-type: none"><li>• 30,00 m - 30,00 cm - 20,00 cm - 1 stuk</li></ul> |

Verwijderen

- Zorg voor een veilig beheer. Vermijd het beschadigen van het asbestmateriaal. Controleer de toestand jaarlijks op wijzigingen.
- Sluit de ruimte luchtdicht af en vermijd het betreden van de ruimte.
- Verwijder dit asbestmateriaal zo snel mogelijk. Volg de toestand goed op.

- Hermetische zone (erkend asbestverwijderaar)  
Deze niet-hechtgebonden toepassing moet door een erkende verwijderaar en in een hermetische zone verwijderd worden.

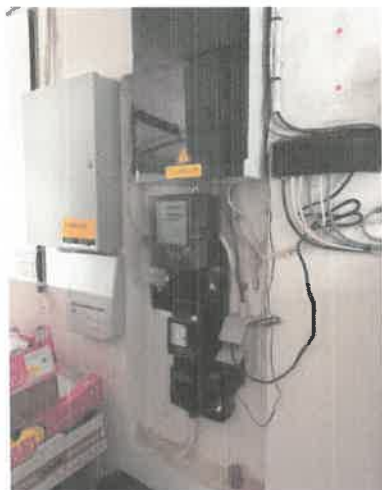
Overzichtsfoto

| Eindbeoordeling materiaalrisico | Laag materiaalrisico en/of verlaagde kans op vezelvrijgave |

| Gebondenheid | Categorie 1: hechtgebonden in oorsprong |
| Asbestsoort (vezeltype) | Crocidoliet aanwezig |
| Toestand van het materiaal | Onbeschadigd, niet verweerd |

| Beschrijving | Bakeliet |
| Asbestmateriaal | Plaat, paneel, tablet - Type Bakeliet |

Zorgvuldig beheren

- Zorg voor een veilig beheer. Vermijd het beschadigen van het asbestmateriaal. Controleer de toestand jaarlijks op wijzigingen.

- Eenvoudige handelingen: mag via doe-het-zelf of door werknemer(s) met opleidingsattest eenvoudige handelingen  
Particulier mag deze asbesthoudende toepassing zelf verwijderen.

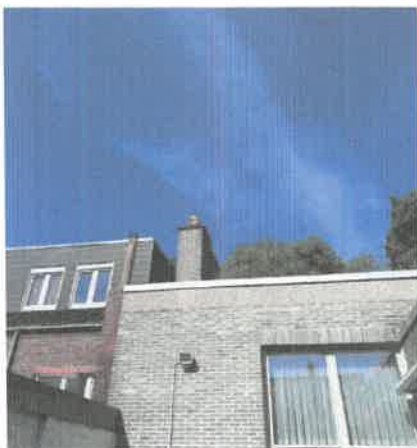
*Situeringsfoto*

**Reden:** Het te onderzoeken materiaal situeert zich hoger dan 3,50 m te rekenen vanaf een veilige ondergrond

**Uitleg van de asbestdeskundige:** Geen inspectie mogelijk door hoogte hoger dan 3,50m van de begane grond.

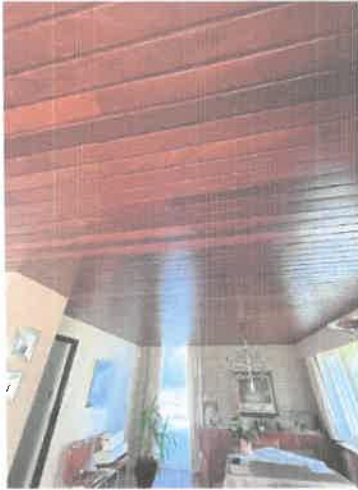
## Fiche 4: Plafond – geen pleister

Geen pleisterwerk aan plafonds

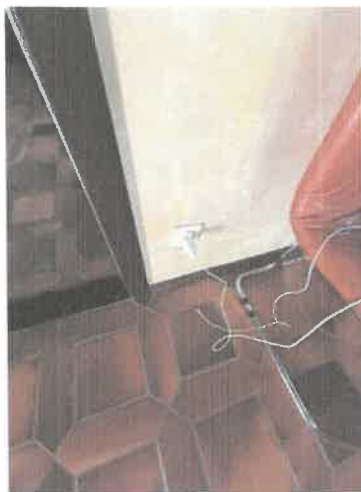
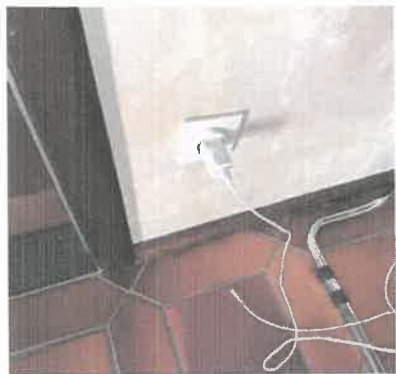
# Fiche 5: Pleister muren

Geen asbest

| # | Type | Referentie | Resultaat |
|---|---|---|---|
| 5.1 | Mengmonster | 300425-Pleimuur-Bal42 | Geen asbest |

| Beschrijving | Pleister muren |
