**Verslag huishoudelijke elektrische installatie op laagspanning en zeer lage spanning****Algemeen:**

| Referentie: <b>004-20260305-03</b> | Datum controle: <b>05/03/2026</b> |

| Adres installatie: <b>Beukenlaan 15, 1560 - Hoeilaart</b> | Nummer teller(s): <b>56740907</b> |

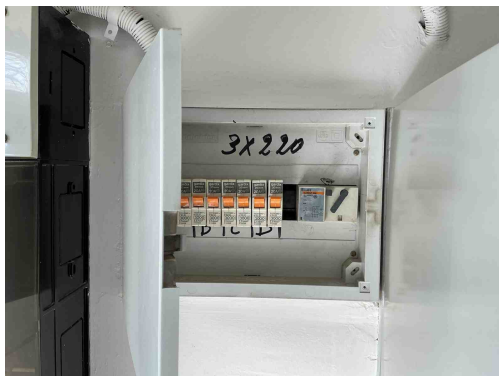
**B06** - Het elektrisch verdeelbord heeft niet de minimale beschermingsgraad IPXX-B in een gewone ruimte (Boek 1: 4.2.2.3).  
*Opmerking: Oa bord 123*

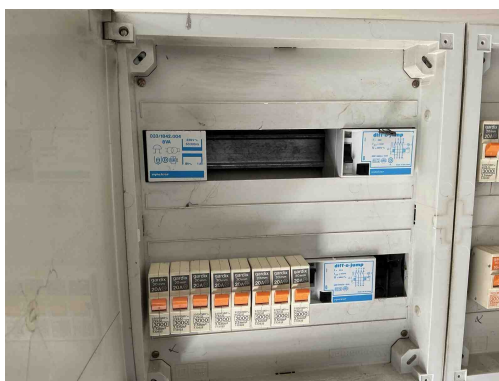
**B06** - Het elektrisch verdeelbord heeft niet de minimale beschermingsgraad IPXX-B in een gewone ruimte (Boek 1: 4.2.2.3).  
*Opmerking: Oa bord 123*

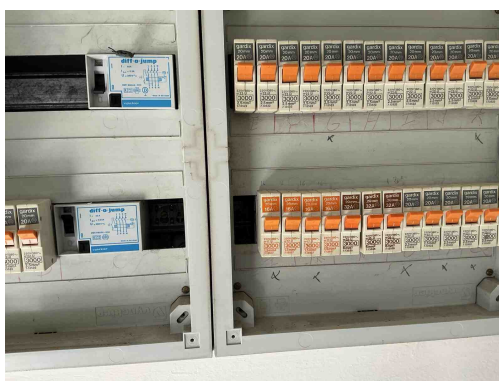
**B06** - Het elektrisch verdeelbord heeft niet de minimale beschermingsgraad IPXX-B in een gewone ruimte (Boek 1: 4.2.2.3).  
*Opmerking: Oa bord 123*

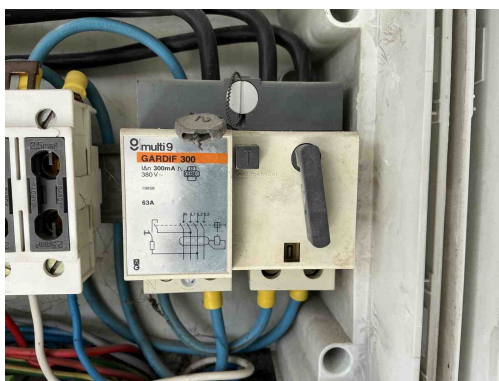
**D24** - De differentieelstroombeschermingsinrichtingen die worden geplaatst in huishoudelijke installaties dienen tenminste van het type A te zijn (Boek 1: 5.3.5.3).  
*Opmerking: Oa bord 1,2*

**D01** - De differentieelstroominrichting schakelt niet uit na indrukken van de testknop (Boek 1: 5.3.5.3).  
*Opmerking: Oa diff 63 A*

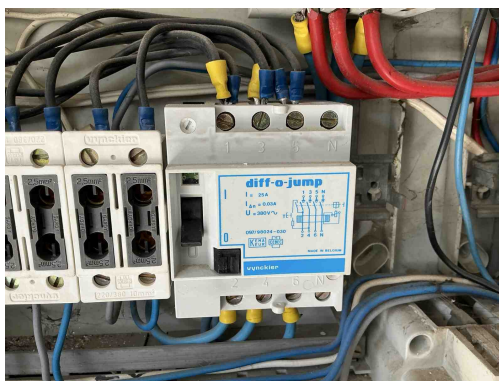
**D24** - De differentieelstroombeschermingsinrichtingen die worden geplaatst in huishoudelijke installaties dienen tenminste van het type A te zijn (Boek 1: 5.3.5.3).  
*Opmerking: Oa bord 1,2*

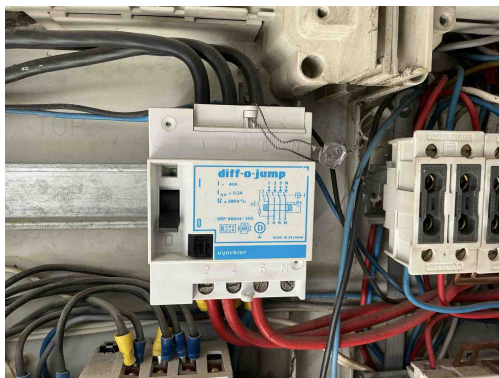
**D24** - De differentieelstroombeschermingsinrichtingen die worden geplaatst in huishoudelijke installaties dienen tenminste van het type A te zijn (Boek 1: 5.3.5.3).  
*Opmerking: Oa bord 1,2*

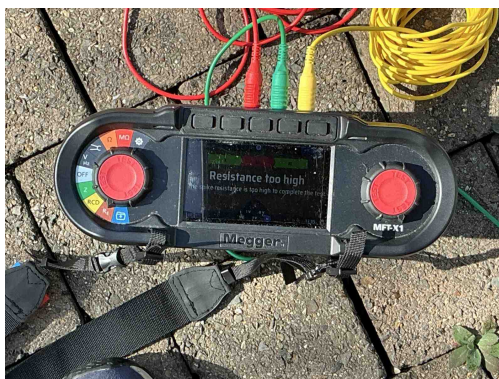
| Spreidingsweerstand van de aardverbinding: | <b>&gt;1999 Ω</b> | Meetmethode: | <b>ZE</b> |

**A05** - De waarde van de spreidingsweerstand van de aardverbinding is te hoog (Boek 1: 5.4.2).  
*Opmerking: Oa weerstand te hoog bij 2p en 3p meting*

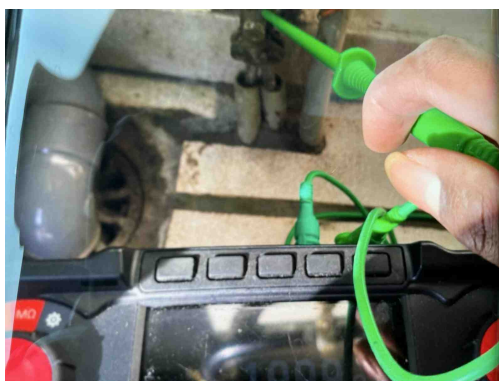
**A05** - De waarde van de spreidingsweerstand van de aardverbinding is te hoog (Boek 1: 5.4.2).  
*Opmerking: Oa weerstand te hoog bij 2p en 3p meting*

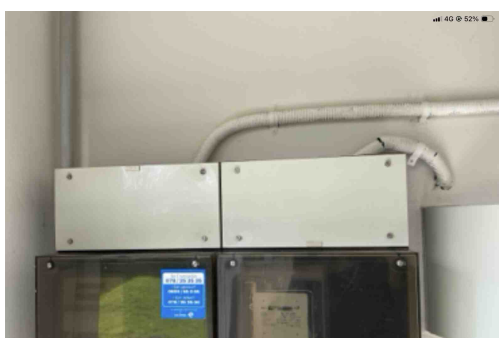
**B34** - Het kabeltype van de meterbord verbinding aan de oorsprong van de installatie beantwoordt niet aan de minimale vereisten vastgelegd door de distributienet beheerder. (Boek1: 1.5 + SYNERGRID C1/107)  
*Opmerking: Oa VOB in preflex*
