Asbestinventarisatetest

Hazelnotenlaan 3, 1820 Steenokkerzeel

Attestnummer : 20240219-000455.000

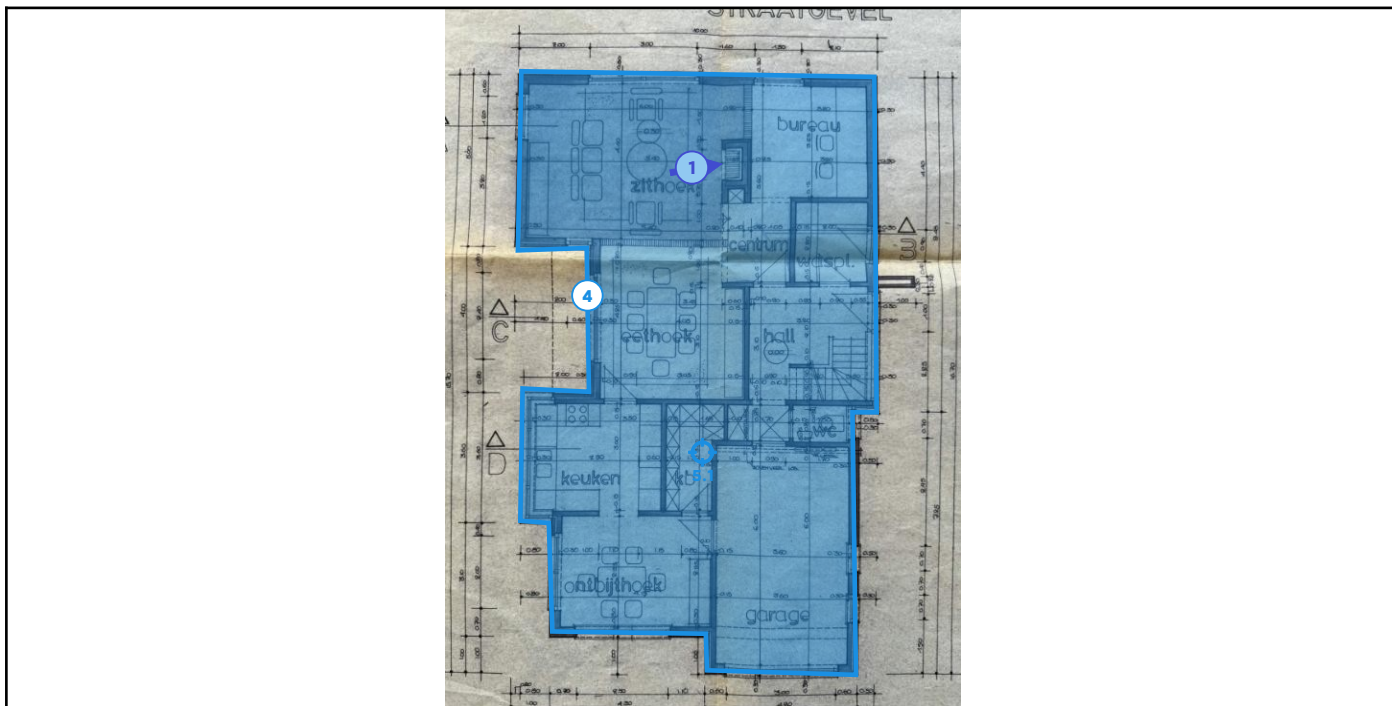
Plan 1.1: gelijkvloers

Beschrijving	Type	Actie
1. kachelkoord	Advies	-
4. pleisterwerk plafond	Geen asbest	-
5. pleisterwerk muur	Geen asbest	-
5.1 Code: 20240201-1	Mengmonster	-

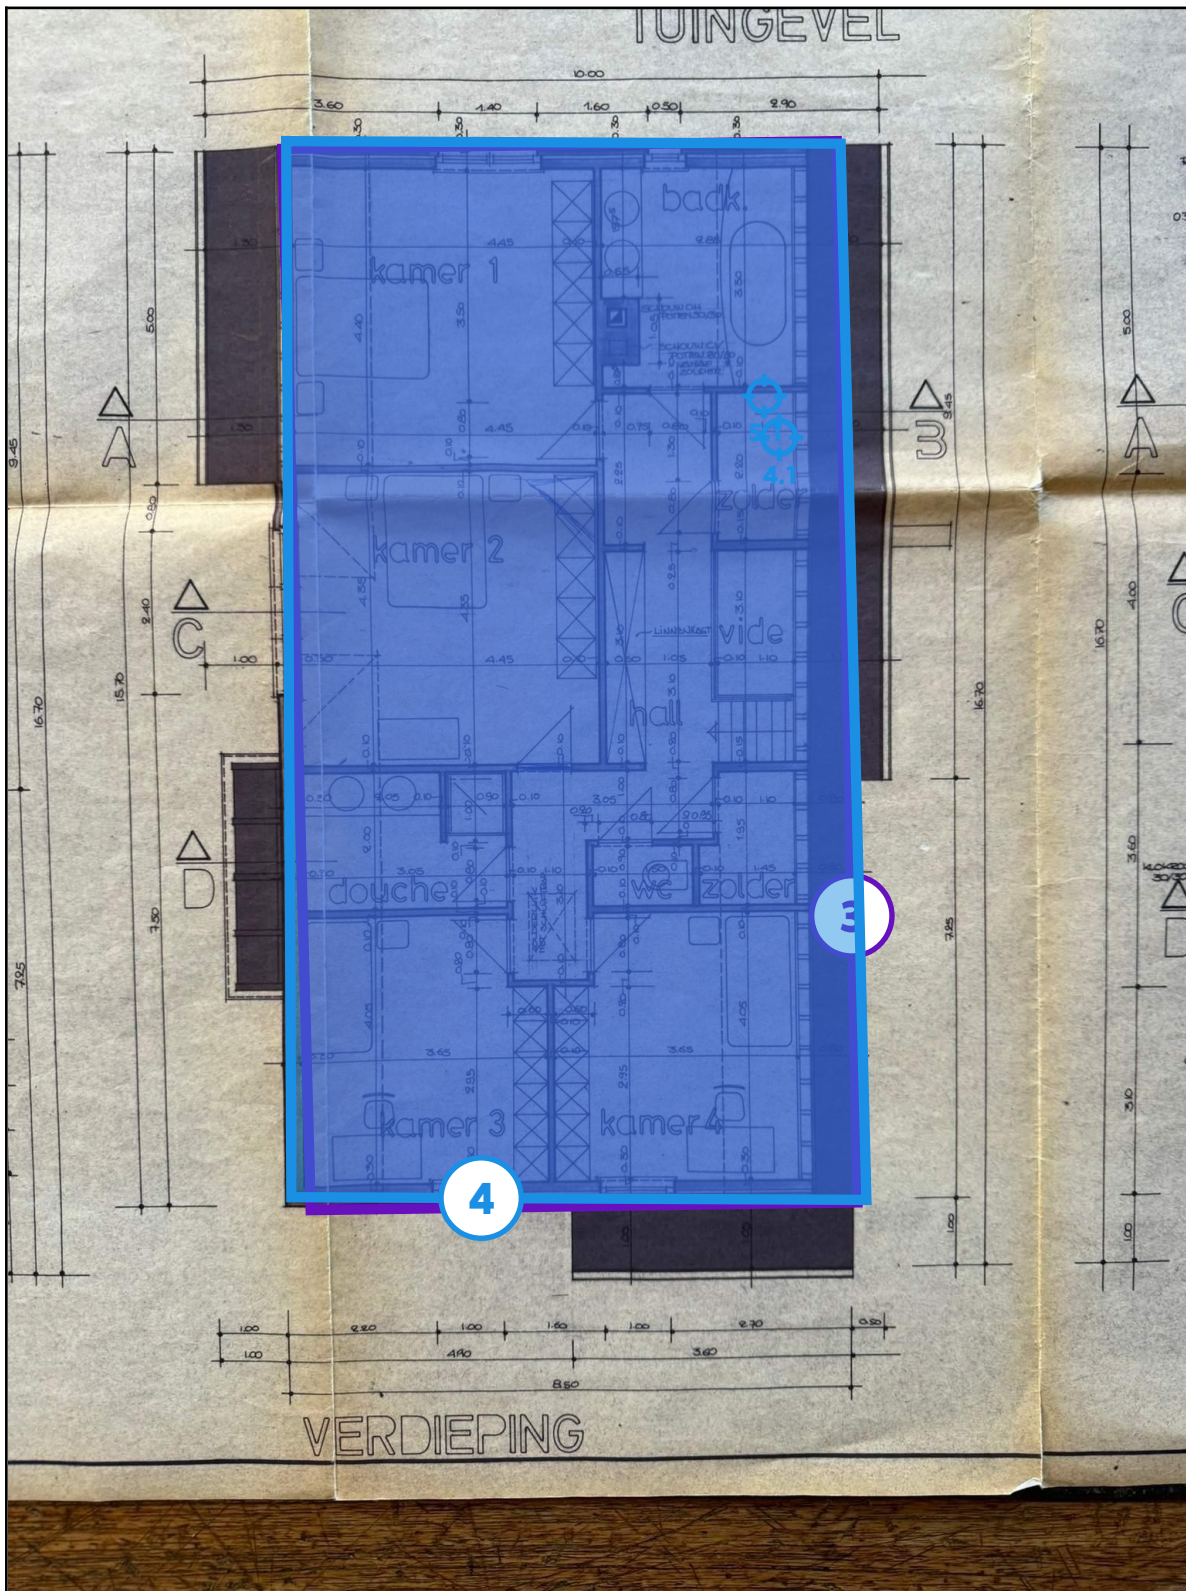
Plan 1.2: verdieping

3. onderdak	Advies	-
4. pleisterwerk plafond	Geen asbest	-
4.1 Code: 8092079	Mengmonster	-
5. pleisterwerk muur	Geen asbest	-
5.1 Code: 20240201-1	Mengmonster	-

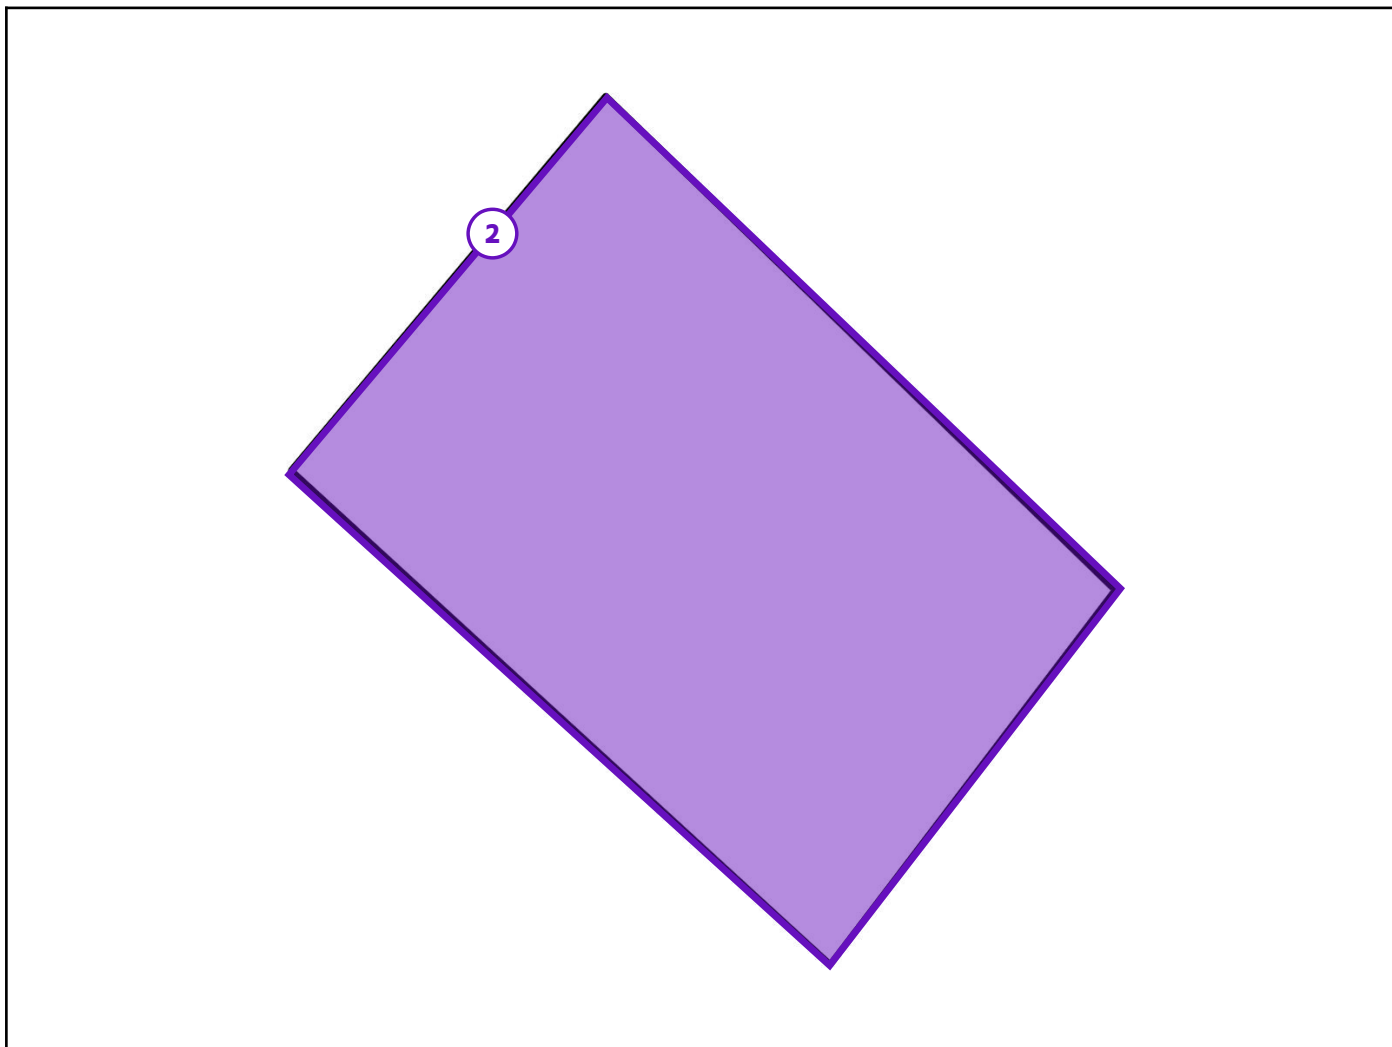
Plan 2.1: Tuinhuis

Beschrijving	Type	Actie
2. geen asbestverdachte materialen waargenomen	Advies	-

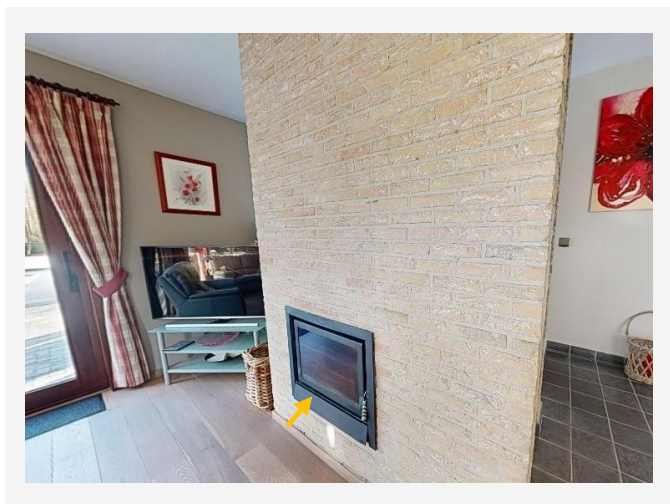
Vrije foto

Het touw is synthetisch

Identificatiemethode	Vaststelling & expertise (niet-asbestverdacht)
Primaire drager	Ruimteverwarming

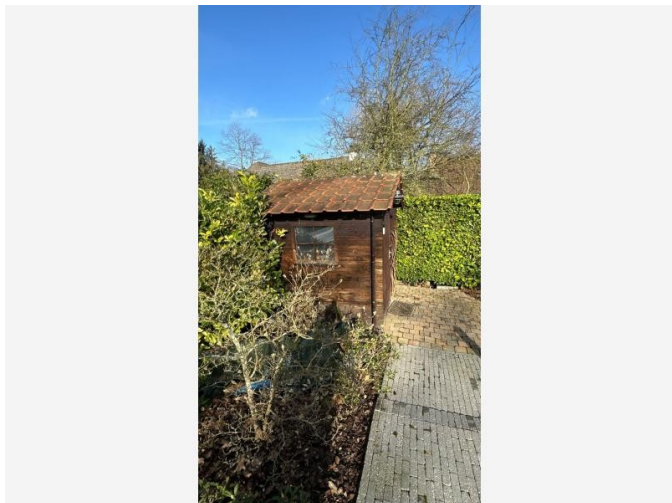
Vrije foto

Er zijn geen asbestverdachte materialen waargenomen.

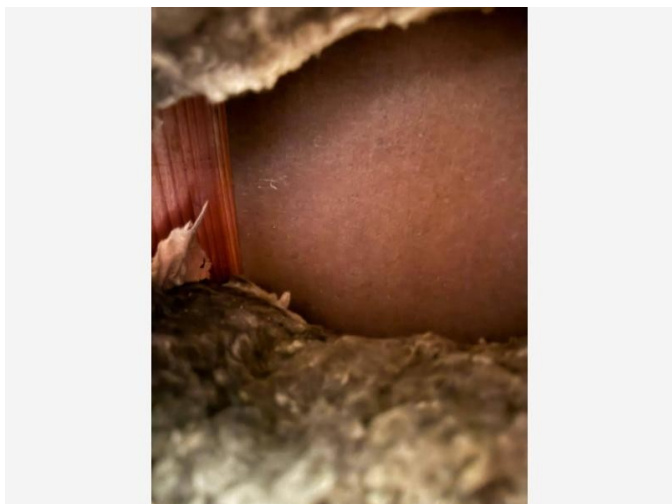
Vrije foto

In het lastenboek wordt uitdrukkelijk vermeld dat het onderdak bestaat uit asbestvrije menuiserie (zie bijlage)

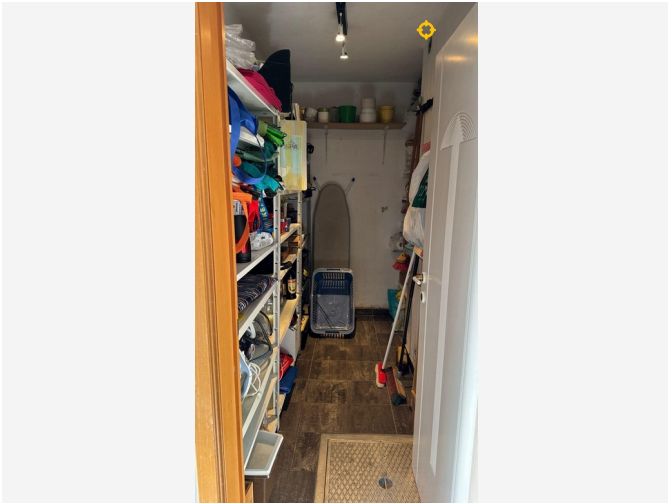
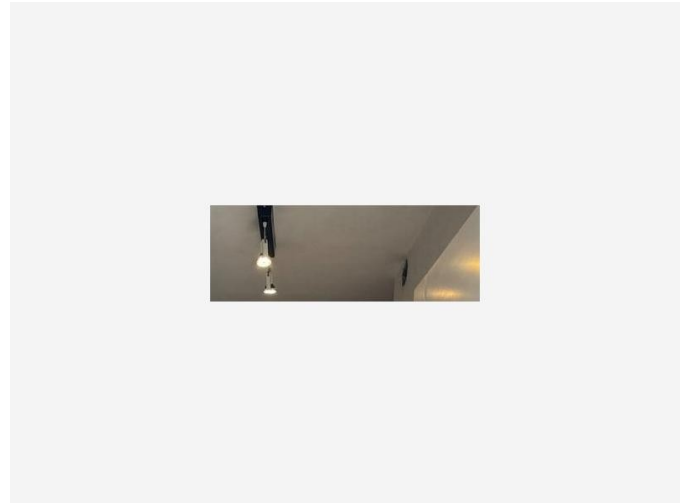
Fiche 4: pleisterwerk plafond

Geen asbest

#	Type	Referentie	Resultaat
4.1	Mengmonster	8092079	Geen asbest

Beschrijving	pleisterwerk plafond
Omgeving	Binnen
Primaire drager	Plafond

Bindmiddel van materiaal	Gips - kalk
Gebondenheid op basis van bindmiddel	Niet-hechtgebonden
Hoeveelheid (oppervlakte - dikte - aantal)	• 200,00 m ² - 1,00 cm - 1 stuk
Totaal volume	2,00 m ³
Identificatiemethode	Vaststelling met monstername
Destructieve handeling voor identificatie	Nee
Opmerking	Hoeveelheden dienen steeds ter plaatse te worden gecontroleerd.

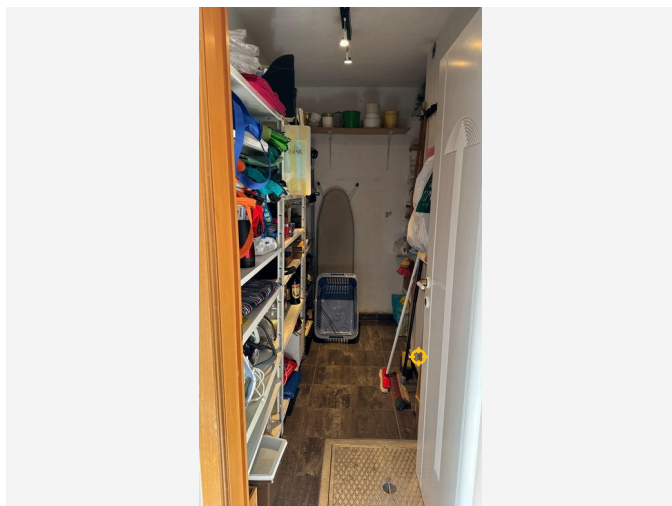
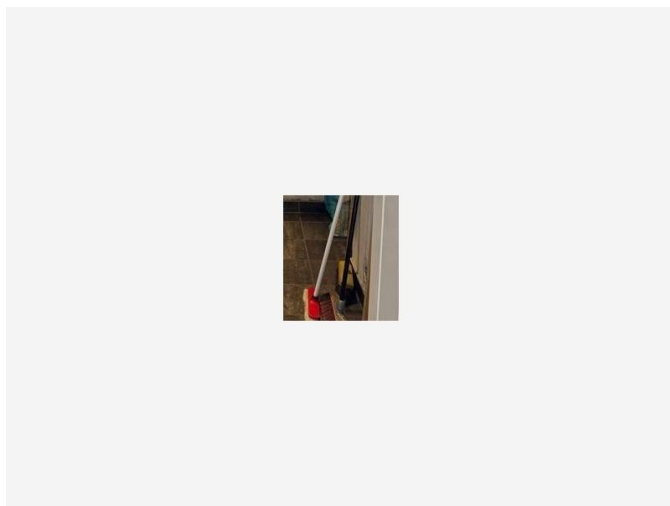
Fiche 5: pleisterwerk muur

Geen asbest

#	Type	Referentie	Resultaat
5.1	Mengmonster	20240201-1	Geen asbest

Beschrijving	pleisterwerk muur
Omgeving	Binnen
Primaire drager	Binnenwand

Bindmiddel van materiaal	Gips - kalk
Gebondenheid op basis van bindmiddel	Niet-hechtgebonden
Hoeveelheid (oppervlakte - dikte - aantal)	• 250,00 m ² - 1,00 cm - 1 stuk
Totaal volume	2,50 m ³
Identificatiemethode	Vaststelling met monstername
Destructieve handeling voor identificatie	Nee
Opmerking	Hoeveelheden dienen steeds ter plaatse te worden gecontroleerd.
