Keuringsverslag van een elektrische laagspanning- en zeer lage spanningsinstallatie

NIET CONFORM

Datum keuring: 14/10/2025

Straatnaam Hazelenotenlaan
Huisnummer 3
Busnummer
Postcode 1820
Gemeente STEENOKKERZEEL
Land België

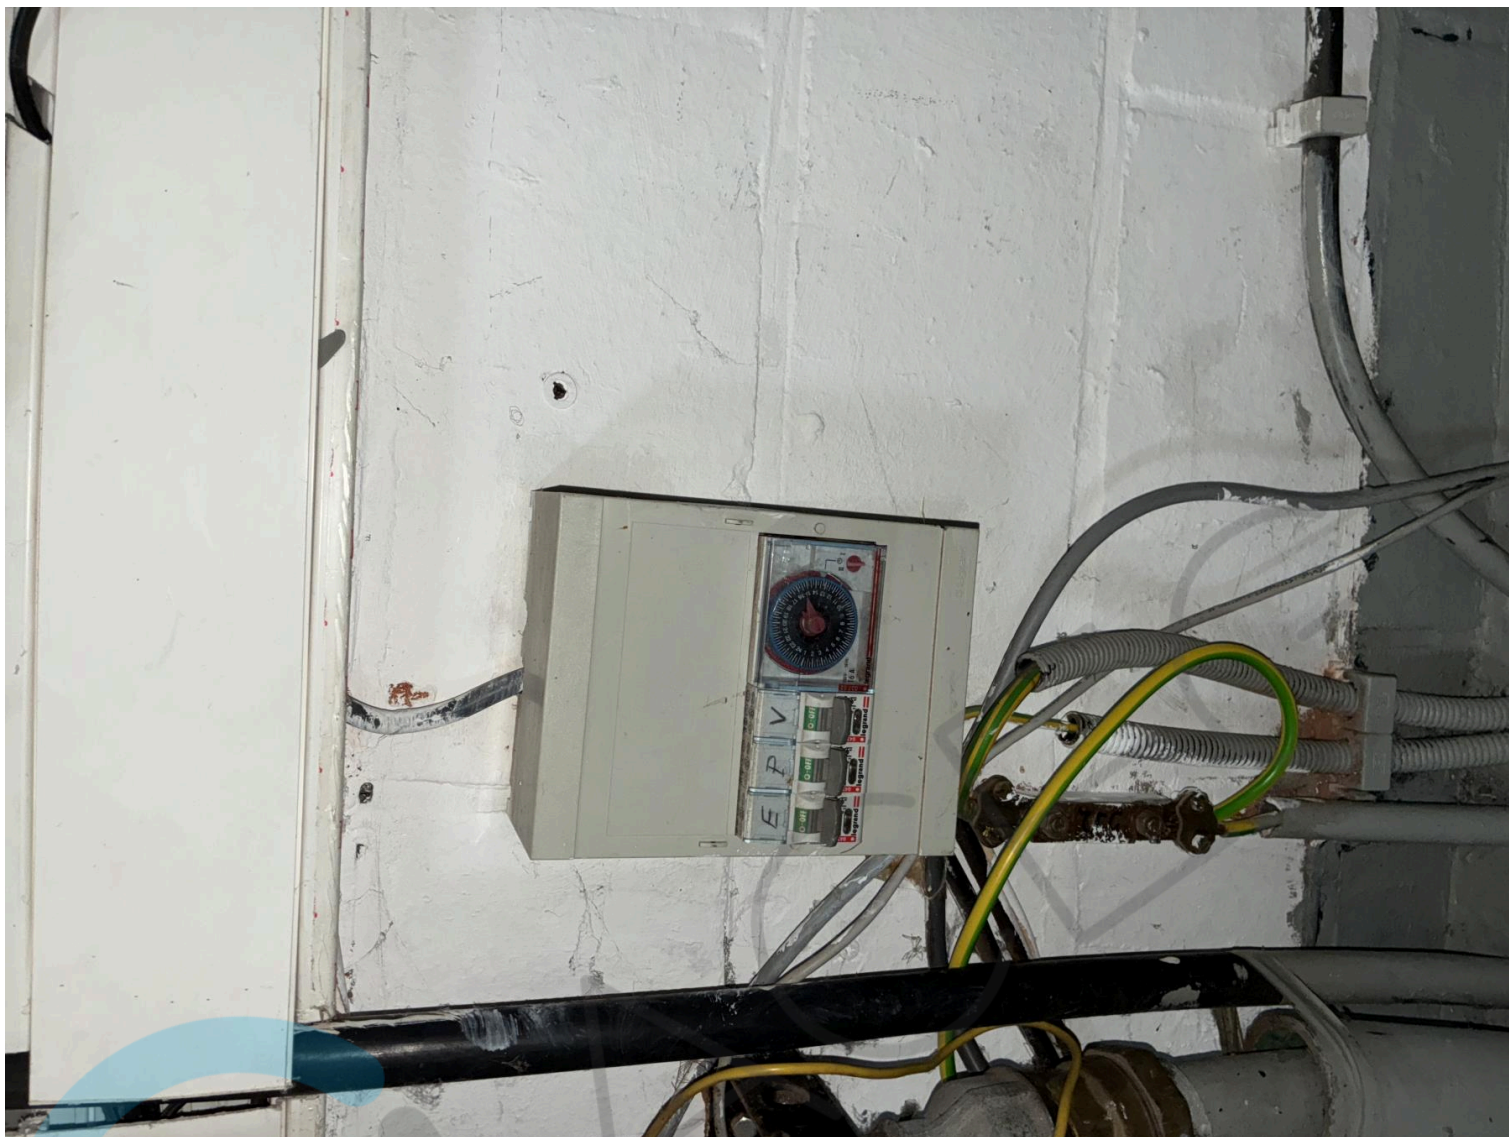
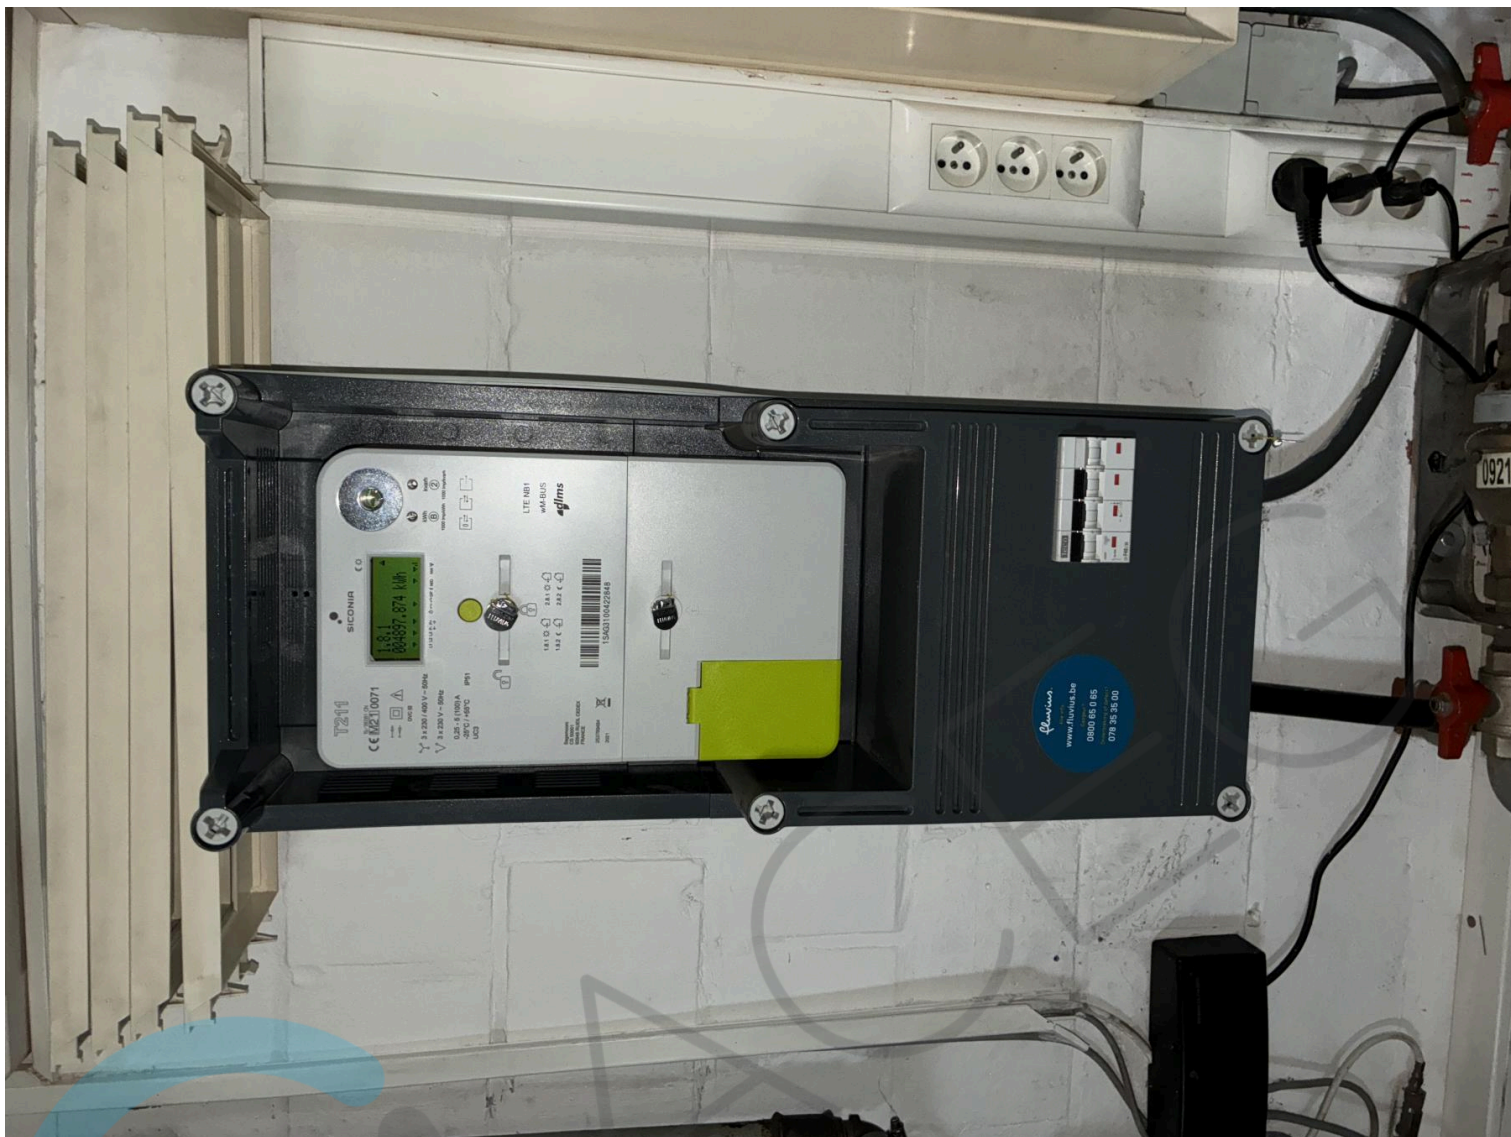
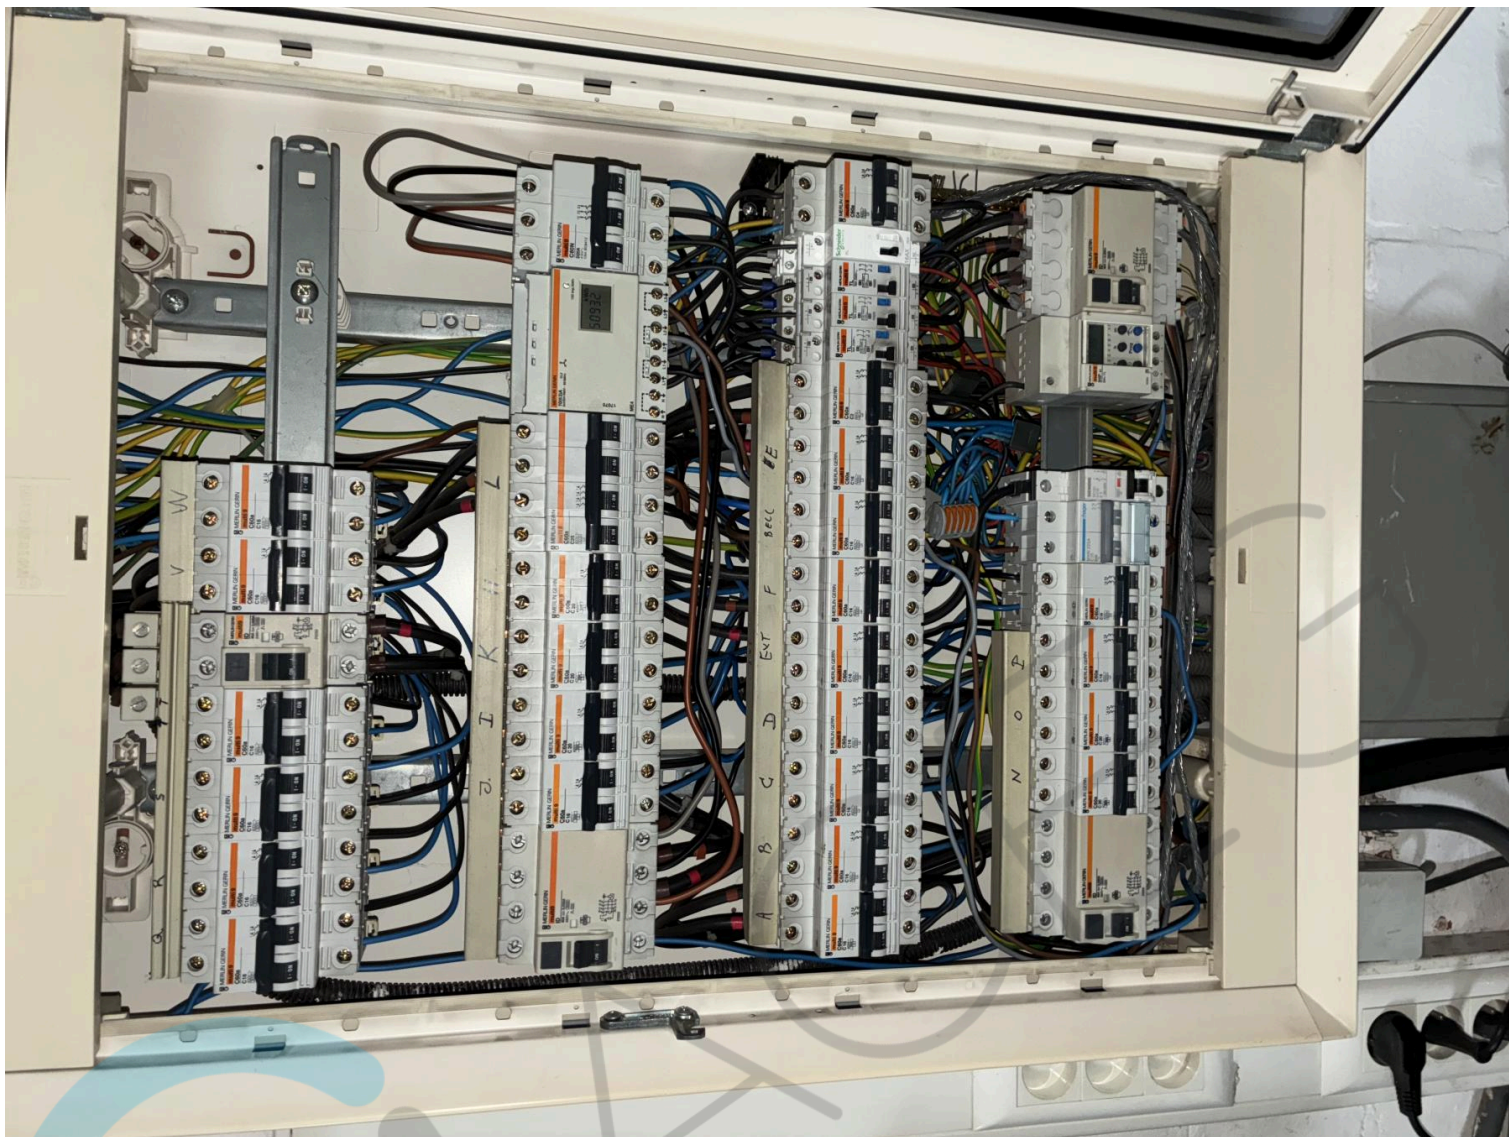
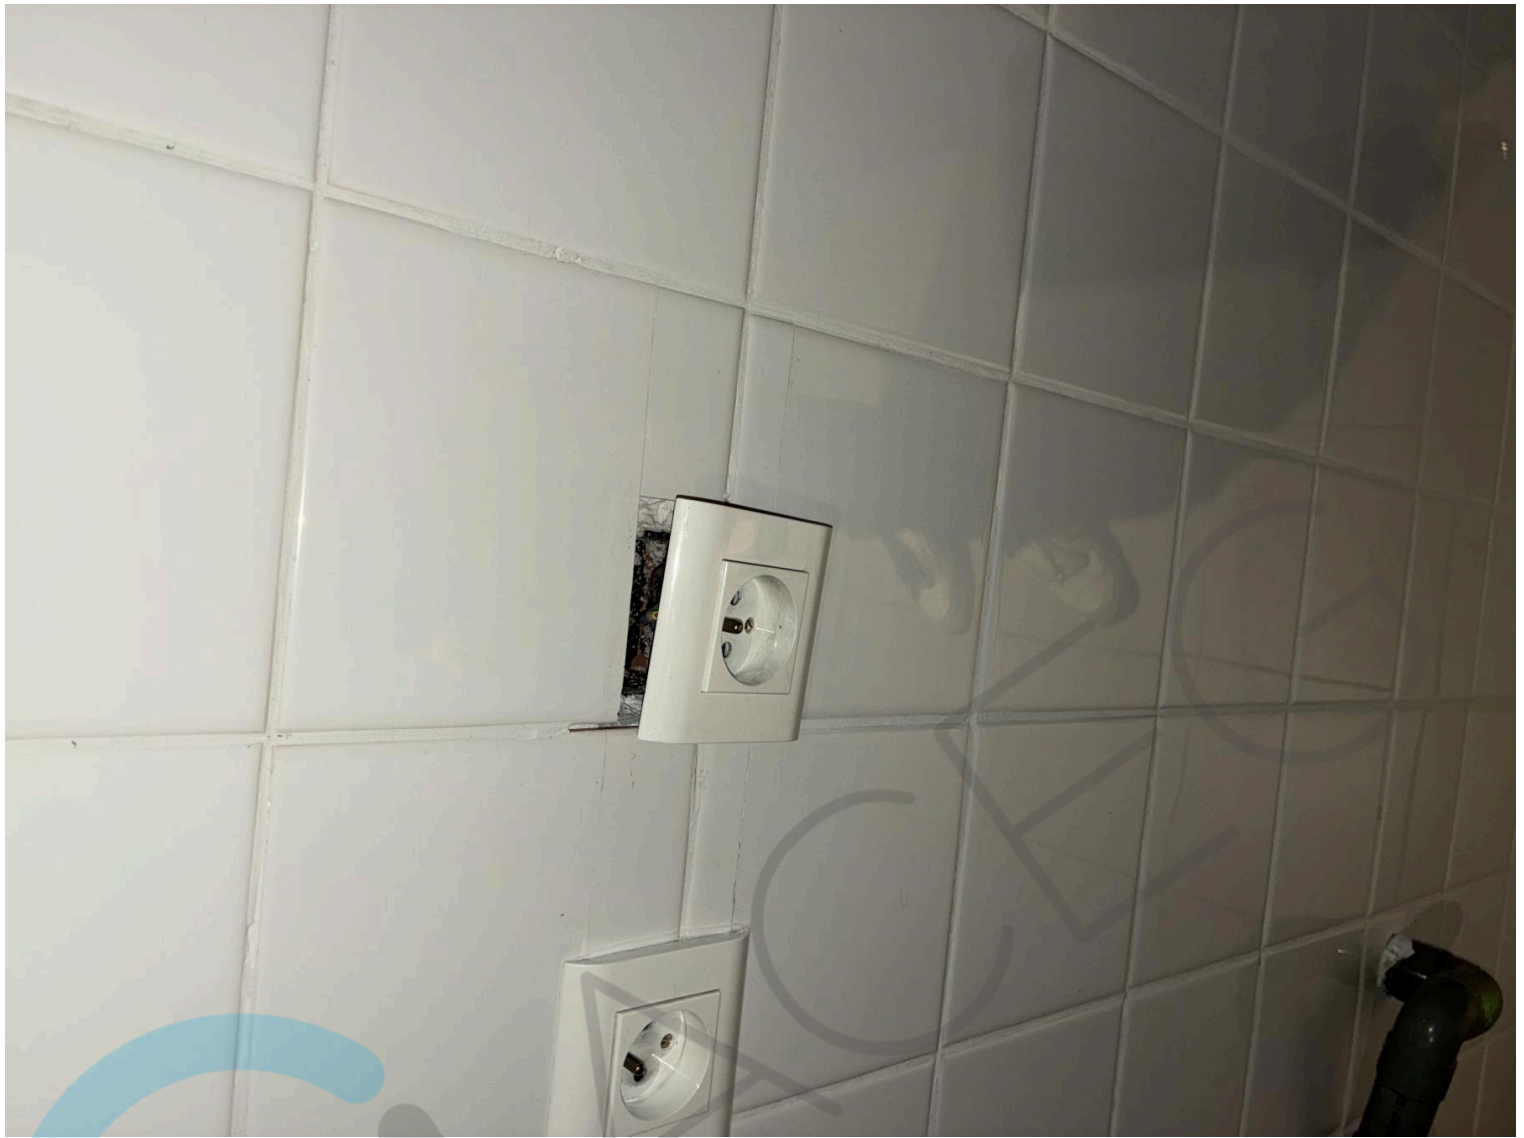
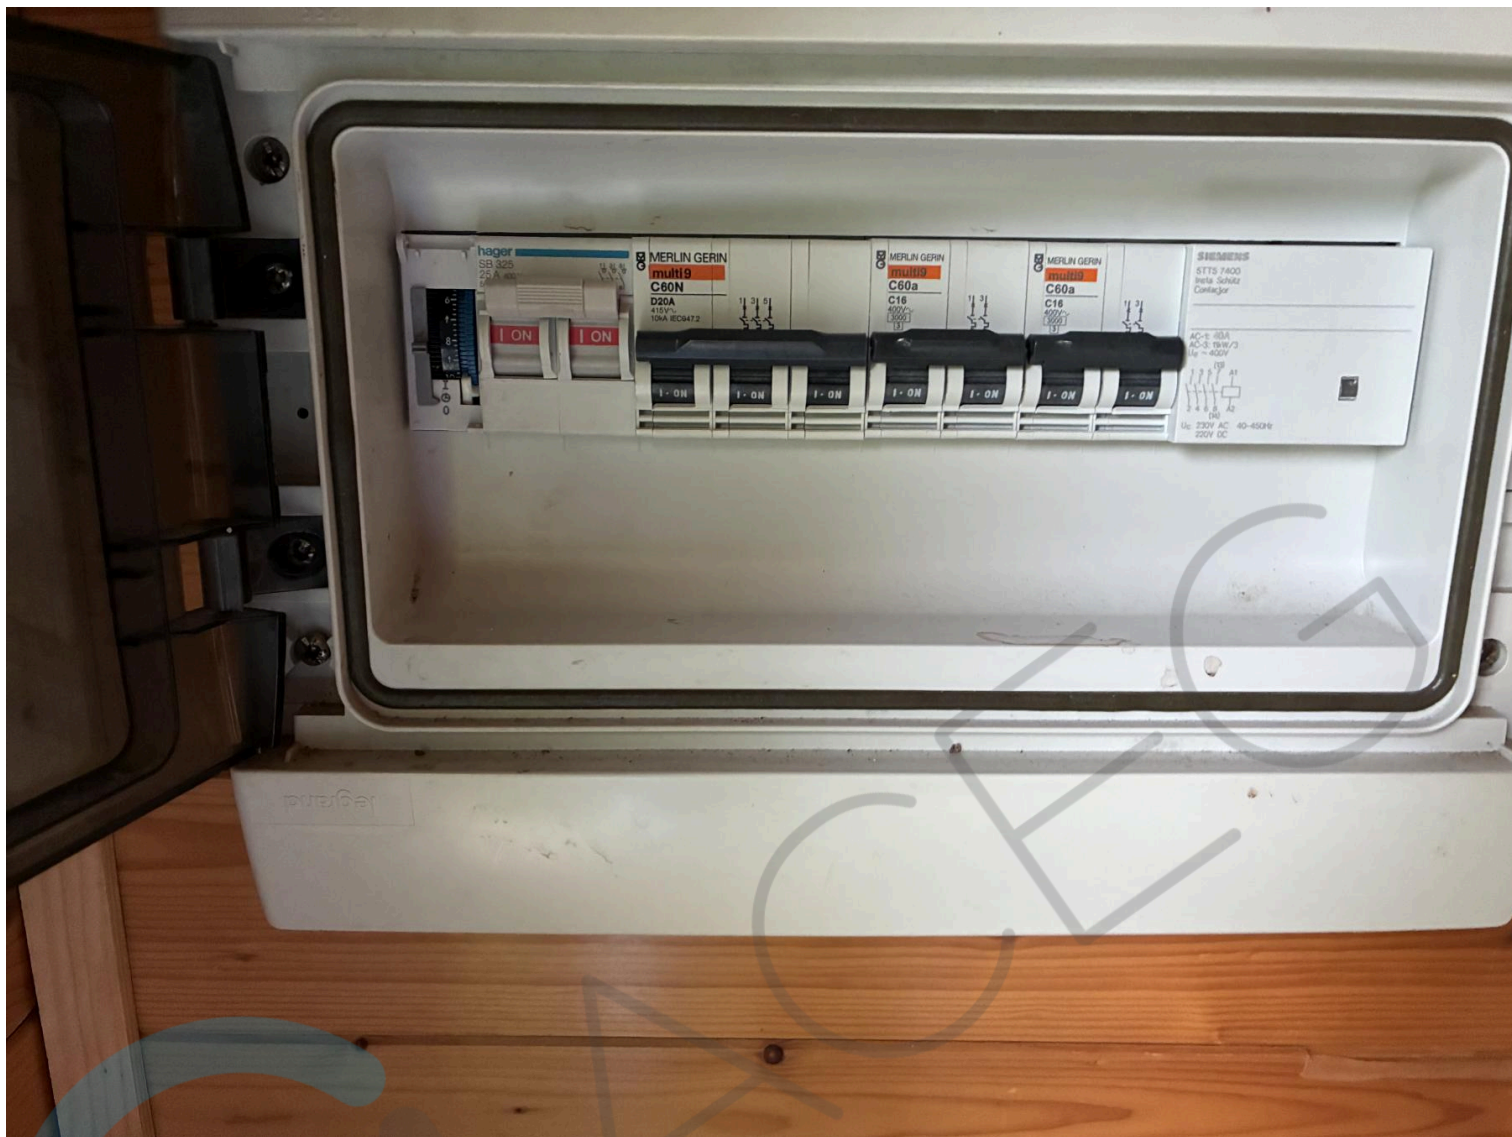
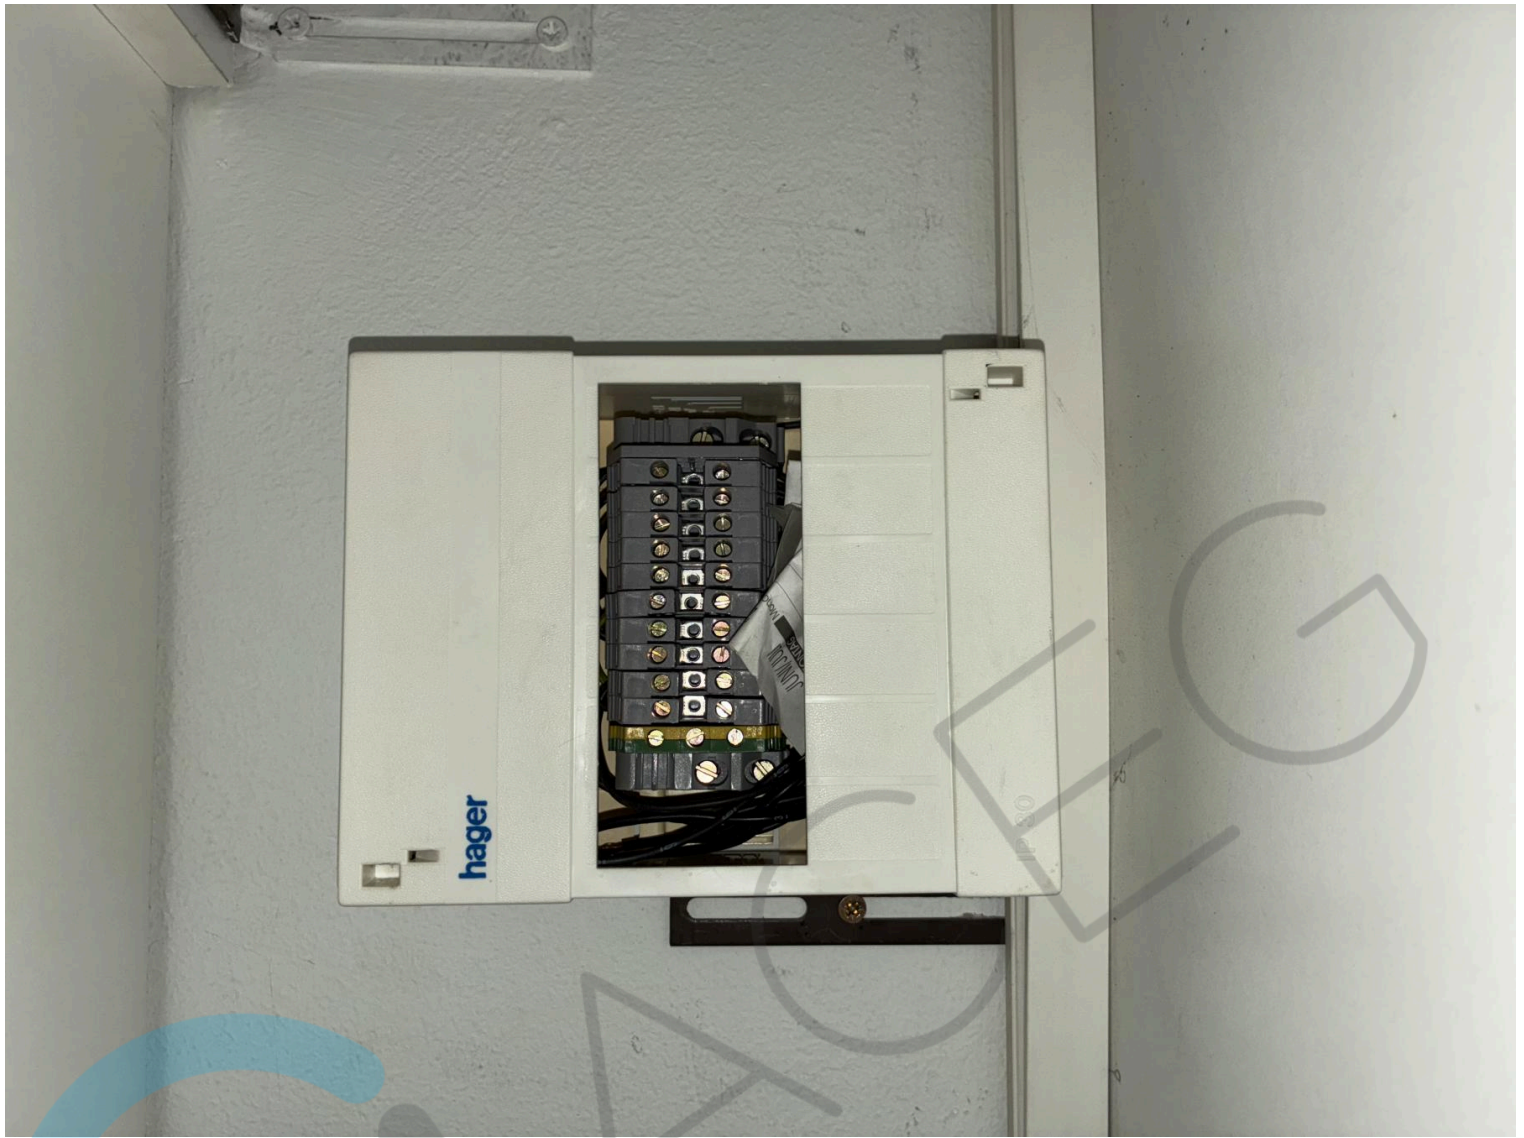
- I5.10 De genaakbare, naakte onder spanning staande delen zijn onvoldoende afgeschermd. (Boek 1 Afdeling 5.1.4. en 4.2.2.3.) Zie foto's verdeelbordjes

- I9.02 Loshangende schakelaars, contactdozen en/of aftakdozen dienen degelijk bevestigd te worden. (Boek 1 Afdeling 1.4.1. & 1.4.2) Zie foto's
 - N22 De elektrische installatie is grondig na te zien en conform te maken volgens de voorschriften van het AREI boek 1.

- De elektrische installatie voldoet niet aan de voorschriften van het KB 08/09/2019 - AREI Boek 1.** Een aanvullend bezoek moet door hetzelfde organisme worden uitgevoerd vóór 14/10/2026. De werken, nodig om de tijdens het controlebezoek vastgestelde inbreuken te doen verdwijnen, moeten zonder vertraging worden uitgevoerd en alle gepaste maatregelen worden genomen opdat, indien de installatie in dienst blijft, deze inbreuken geen gevaar vormen voor de personen of goederen.
