Asbestinventarisatetest

Attestnummer : 20260308-000042.000

Eindconclusie:

Zone 1: Garage

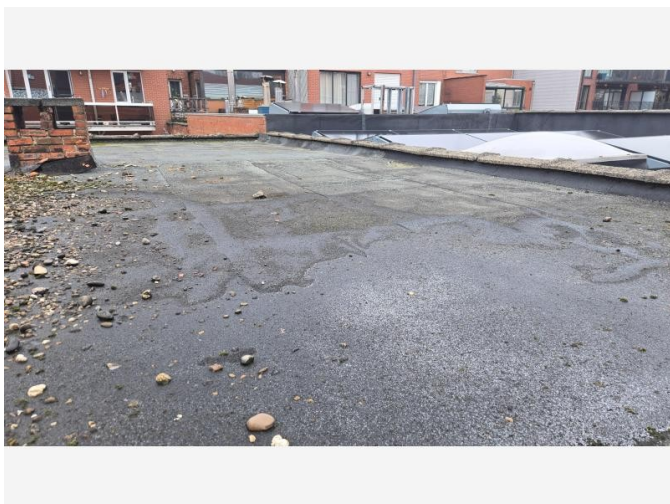
Fiche 2: Roofing

Geen asbest

#	Type	Referentie	Resultaat
2.1	Puntmonster	Staal 3.1 roofing	Geen asbest

Beschrijving	Roofing
Omgeving	Buiten
Primaire drager	Plat dak
Bindmiddel van materiaal	Bitumen (roofing, teer, asfalt)
Gebondenheid op basis van bindmiddel	Hecht
Hoeveelheid (oppervlakte - aantal)	<ul style="list-style-type: none">• 40,00 m² - 1 stuk
Totale oppervlakte	40,00 m ²
Identificatiemethode	Een monstername door de asbestdeskundige met laboanalyse door een asbestlabo.
Destructieve handeling voor identificatie	Nee
Opmerking	Staalname tot op de eventuele onderliggende lagen is niet mogelijk zonder uitbreiding naar een destructief onderzoek.
