**Verslag huishoudelijke elektrische installatie op laagspanning en zeer lage spanning****Algemeen:**

| Referentie: <b>012-20260224-03</b> | Datum controle: <b>24/02/2026</b> |

| Adres installatie: | <b>Vuurkruisenlei 71, 2930 - Brasschaat</b> | Nummer teller(s): | <b>637227</b> |

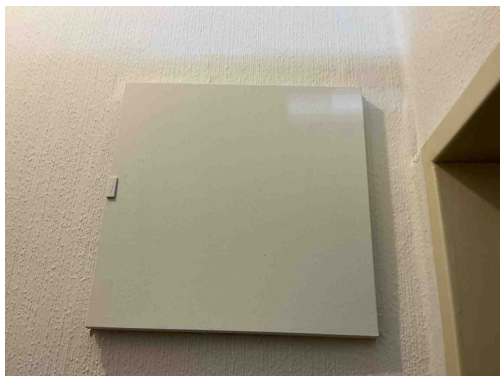
| Aarding | |
|---|---|
| <b>B17</b> | De voedingsspanning is niet op elk bord vermeld (Boek 1: 3.1.3.3).<br><i>Opmerking: Oa bord 1</i> |

**B17** - De voedingsspanning is niet op elk bord vermeld (Boek 1: 3.1.3.3).  
*Opmerking: Oa bord 1*

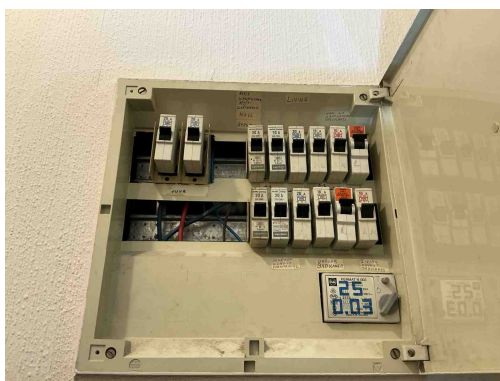
| Aarding | |
|---|---|
| <b>B06</b> | Het elektrisch verdeelbord heeft niet de minimale beschermingsgraad IPXX-B in een gewone ruimte (Boek 1: 4.2.2.3).<br><i>Opmerking: Oa bord 1</i> |

**B06** - Het elektrisch verdeelbord heeft niet de minimale beschermingsgraad IPXX-B in een gewone ruimte (Boek 1: 4.2.2.3).  
*Opmerking: Oa bord 1*

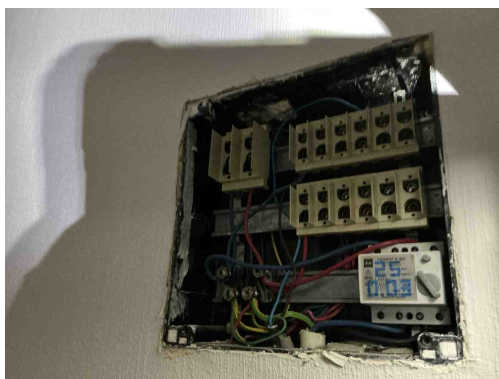
| Aarding | |
|---|---|
| <b>D05</b> | Er is geen ondergeschikte differentieelstroominrichting van maximum 30 mA geplaatst voor de beveiliging van de ruimte(n) die een badkuip en/of douche bevatten (Boek 1: 4.2.4.3). |

**D05** - Er is geen ondergeschikte differentieelstroominrichting van maximum 30 mA geplaatst voor de beveiliging van de ruimte(n) die een badkuip en/of douche bevatten (Boek 1: 4.2.4.3).

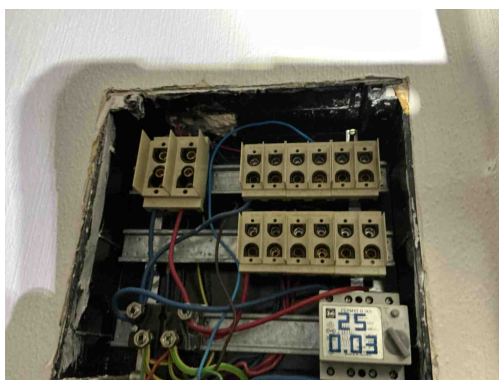
| Aarding | |
|---|---|
| <b>B30</b> | De houder van de beveiliging in een huishoudelijke ruimte is niet voorzien van aangepaste kalibreerelementen (Boek1: 5.3.5.5).<br><i>Opmerking: Oa bord 1</i> |

**B30** - De houder van de beveiliging in een huishoudelijke ruimte is niet voorzien van aangepaste kalibreerelementen (Boek1: 5.3.5.5).

*Opmerking: Oa bord 1*

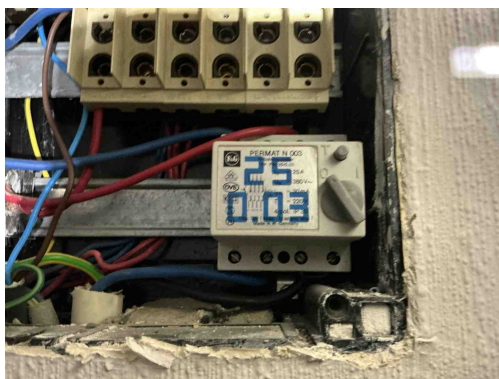
| Aarding | |
|---|---|
| <b>D04</b> | De hoofddifferentieelstroominrichting is niet verzegelbaar (Boek 1: 4.2.4.3).<br><i>Opmerking: Oa bord 1</i> |

**D04** - De hoofddifferentieelstroominrichting is niet verzegelbaar (Boek 1: 4.2.4.3).  
*Opmerking: Oa bord 1*

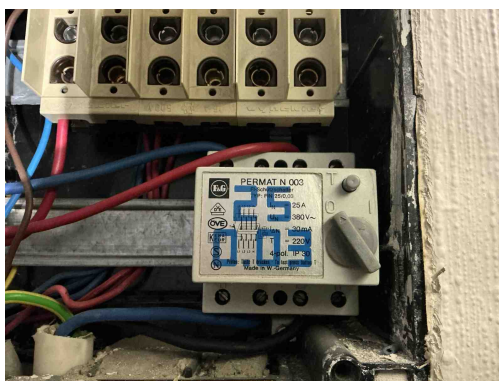
| Aarding | |
|---|---|
| <b>D24</b> | De differentieelstroombeschermingsinrichtingen die worden geplaatst in huishoudelijke installaties dienen tenminste van het type A te zijn (Boek 1: 5.3.5.3).<br><i>Opmerking: Oa AC geplaatst</i> |

**D24** - De differentieelstroombeschermingsinrichtingen die worden geplaatst in huishoudelijke installaties dienen tenminste van het type A te zijn (Boek 1: 5.3.5.3).  
*Opmerking: Oa AC geplaatst*

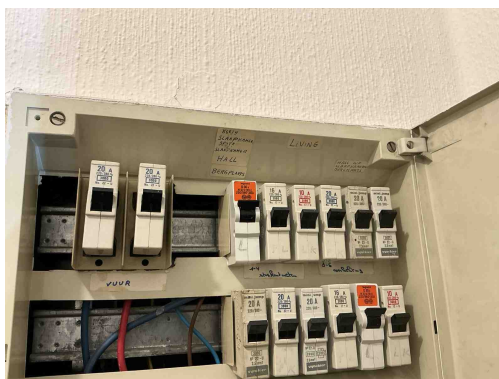
| Aarding | |
|---|---|
| <b>D08</b> | De nodige markeringen op de beveiligingstoestellen ontbreken of zijn onleesbaar (Boek 1: 5.3.5.5).<br><i>Opmerking: Oa bord 1</i> |

**D08** - De nodige markeringen op de beveiligingstoestellen ontbreken of zijn onleesbaar (Boek 1: 5.3.5.5).  
*Opmerking: Oa bord 1*

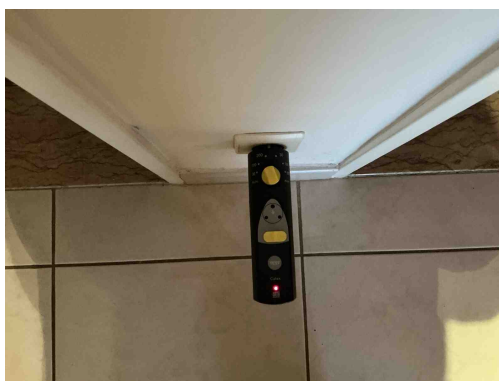
| Aarding | |
|---|---|
| <b>A13</b> | De continuïteit van de beschermingsgeleider met de aardingsinstallatie is niet gerealiseerd (Boek 1: 5.4.3).<br><i>Opmerking: Oa gang, keuken ,dampkap algemeen....</i> |

**A13** - De continuïteit van de beschermingsgeleider met de aardingsinstallatie is niet gerealiseerd (Boek 1: 5.4.3).  
*Opmerking: Oa gang, keuken, dampkap algemeen....*

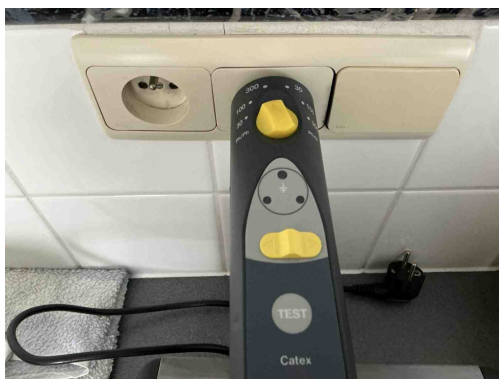
**A13** - De continuïteit van de beschermingsgeleider met de aardingsinstallatie is niet gerealiseerd (Boek 1: 5.4.3).  
*Opmerking: Oa gang, keuken , dampkap algemeen....*

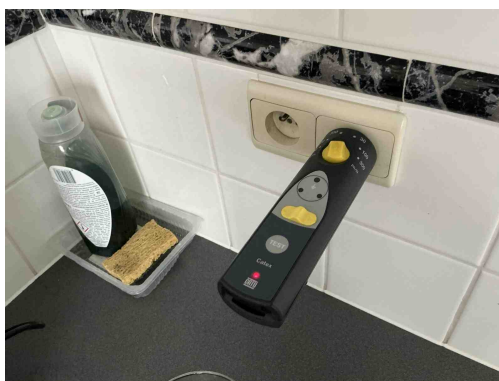
**A13** - De continuïteit van de beschermingsgeleider met de aardingsinstallatie is niet gerealiseerd (Boek 1: 5.4.3).  
*Opmerking: Oa gang, keuken , dampkap algemeen....*

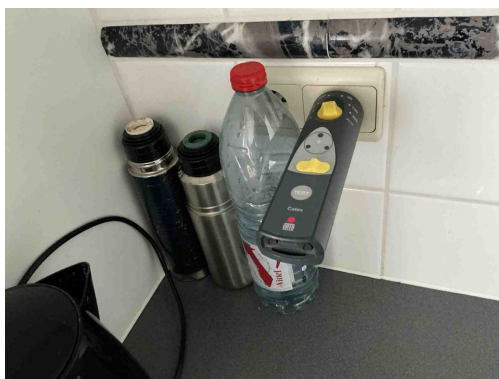
**A13** - De continuïteit van de beschermingsgeleider met de aardingsinstallatie is niet gerealiseerd (Boek 1: 5.4.3).  
*Opmerking: Oa gang, keuken, dampkap algemeen....*

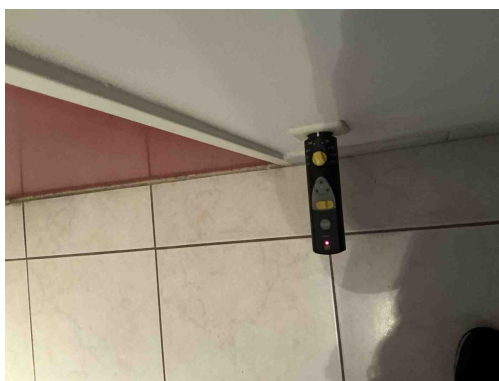
**A13** - De continuïteit van de beschermingsgeleider met de aardingsinstallatie is niet gerealiseerd (Boek 1: 5.4.3).  
*Opmerking: Oa gang, keuken, dampkap algemeen....*
