**Verslag huishoudelijke elektrische installatie op laagspanning en zeer lage spanning****Algemeen:**

| Referentie: <b>006-20260226-02</b> | Datum controle: <b>26/02/2026</b> |

| Adres installatie: | <b>Culenburglaan 8, 2320 - Hoogstraten</b> | Nummer teller(s): | <b>5724500</b> |

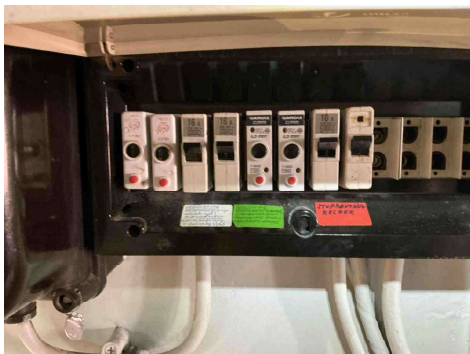
**B17** - De voedingsspanning is niet op elk bord vermeld (Boek 1: 3.1.3.3).

*Opmerking: Bord1*

**B06** - Het elektrisch verdeelbord heeft niet de minimale beschermingsgraad IPXX-B in een gewone ruimte (Boek 1: 4.2.2.3).

**B18** - Het volgnummer is niet op elk bord vermeld (Boek 1: 3.1.3.3).

*Opmerking: Bord1 en bord2*

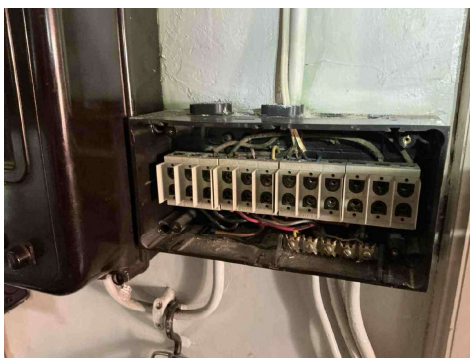
**B30** - De houder van de beveiliging in een huishoudelijke ruimte is niet voorzien van aangepaste kalibreerelementen (Boek1: 5.3.5.5).

*Opmerking: Bord1*

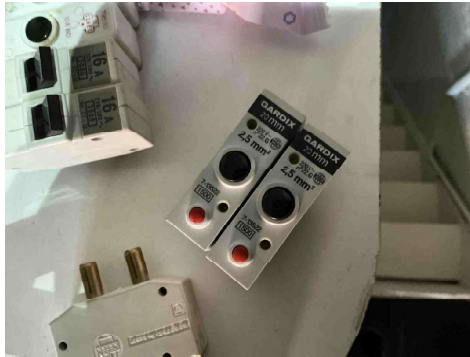
**D08** - De nodige markeringen op de beveiligingstoestellen ontbreken of zijn onleesbaar (Boek 1: 5.3.5.5).

Het minimale kortsluitvermogen in een huishoudelijke installatie is 3000A.

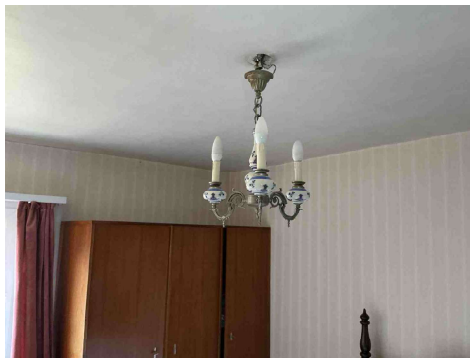
**T21** - Het elektrisch materieel is niet geplaatst volgens de voorschriften van de fabrikant/ regels van goed vakmanschap . (Boek 1: 1.4.1.3)

*Opmerking: Schroeven bord1, lamp slaapkamer 3*

Toestellen klasse 00 en 0I zijn verboden in België.

*Opmerking: Zithoek, inkomhal , slaapkamer 3*

**C35** - Er zijn doorverbindingen gemaakt met lusterklemmen; er kon niet aangetoond worden dat deze klemmen geschikt zijn voor de aanwezige spanning, stroom en draadsectie en dat ze "CE" zijn (Boek 1: 1.4.2.1.).

*Opmerking: Slaapkamer 3*

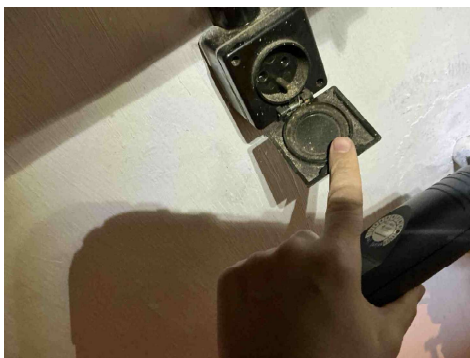
**T11** - De contactdozen waarvan de toegekende stroomsterkte maximaal 16A en de toegekende spanning maximaal 250V bedraagt en niet bedoeld zijn voor de voeding van een of meerdere verbruikstoestellen voor een specifiek doel en niet geplaatst zijn in of op schakel- en verdeelborden, beschikken niet of IPXX-D (incl. gemeenschappelijke delen residentieel geheel) (Boek 1: 4.2.2.3/5.3.5.2).

*Opmerking: Kelder, woonkamer, keuken,...*

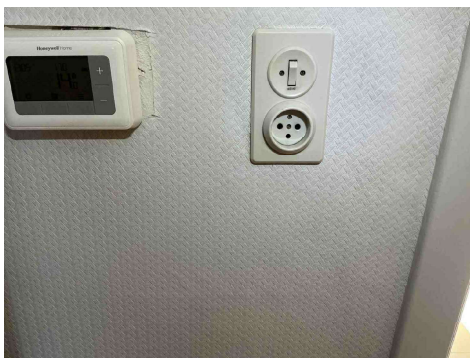
**T11** - De contactdozen waarvan de toegekende stroomsterkte maximaal 16A en de toegekende spanning maximaal 250V bedraagt en niet bedoeld zijn voor de voeding van een of meerdere verbruikstoestellen voor een specifiek doel en niet geplaatst zijn in of op schakel- en verdeelborden, beschikken niet of IPXX-D (incl. gemeenschappelijke delen residentieel geheel) (Boek 1: 4.2.2.3/5.3.5.2).

*Opmerking: Kelder, woonkamer, keuken,...*

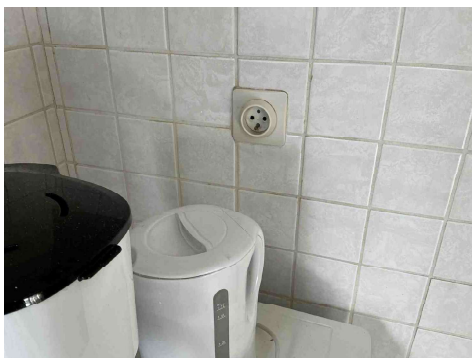
**T11** - De contactdozen waarvan de toegekende stroomsterkte maximaal 16A en de toegekende spanning maximaal 250V bedraagt en niet bedoeld zijn voor de voeding van een of meerdere verbruikstoestellen voor een specifiek doel en niet geplaatst zijn in of op schakel- en verdeelborden, beschikken niet of IPXX-D (incl. gemeenschappelijke delen residentieel geheel) (Boek 1: 4.2.2.3/5.3.5.2).

*Opmerking: Kelder, woonkamer, keuken,...*

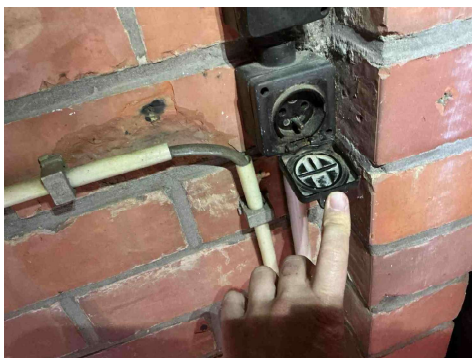
**T11** - De contactdozen waarvan de toegekende stroomsterkte maximaal 16A en de toegekende spanning maximaal 250V bedraagt en niet bedoeld zijn voor de voeding van een of meerdere verbruikstoestellen voor een specifiek doel en niet geplaatst zijn in of op schakel- en verdeelborden, beschikken niet of IPXX-D (incl. gemeenschappelijke delen residentieel geheel) (Boek 1: 4.2.2.3/5.3.5.2).

*Opmerking: Kelder, woonkamer, keuken,...*

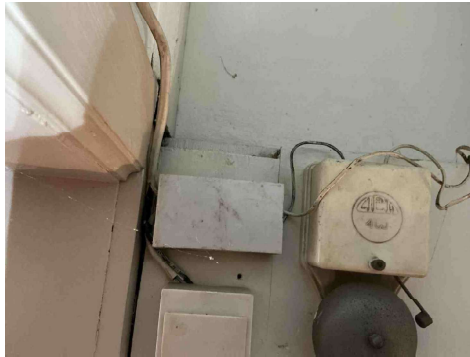
**C21** - Het gebruik van geleiders van het type VOB, zonder bijkomende afscherming is niet toegestaan (Boek 1: 5.2.9.6).

*Opmerking: Keldertrap*

**C27** - Het gebruik van geleiders van het type VTLMb (côte-à-côte) is niet toegestaan (Boek 1: 1.4.2.1).

**T23** - Het elektrisch materiaal is beschadigd. (Boek 1: 1.4.1.3).

*Opmerking: Keldertrap, garage, slaapkamer 2,...*

**T13** - Opbouwcontactdozen en/of -schakelaars zonder achterplaatje mogen niet rechtstreeks op een brandbare ondergrond bevestigd worden (Boek 1: 4.3.3.5).

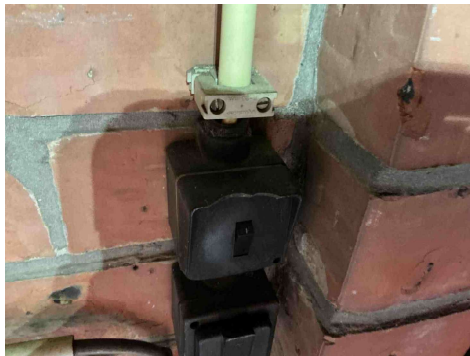
**T23** - Het elektrisch materiaal is beschadigd. (Boek 1: 1.4.1.3).

*Opmerking: Keldertrap, garage, slaapkamer 2,...*

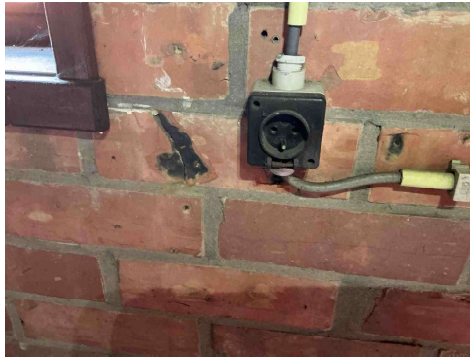
**T23** - Het elektrisch materiaal is beschadigd. (Boek 1: 1.4.1.3).  
*Opmerking: Keldertrap, garage, slaapkamer 2,...*

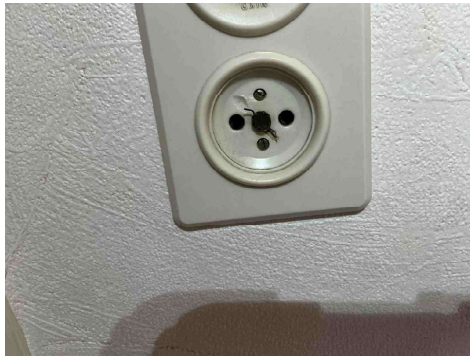
**T23** - Het elektrisch materiaal is beschadigd. (Boek 1: 1.4.1.3).  
*Opmerking: Keldertrap, garage, slaapkamer 2,...*

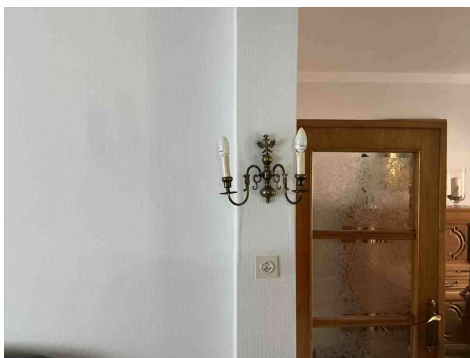
Toestellen klasse 00 en 01 zijn verboden in België.  
*Opmerking: Zithoek, inkomhal , slaapkamer 3*

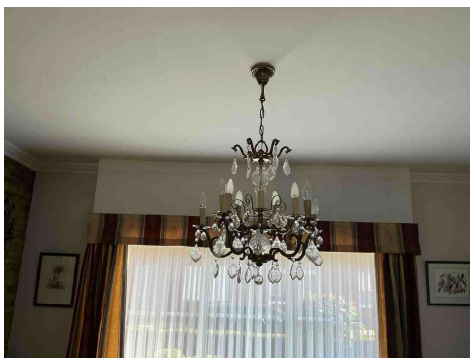
Toestellen klasse 00 en 01 zijn verboden in België.  
*Opmerking: Zithoek, inkomhal , slaapkamer 3*

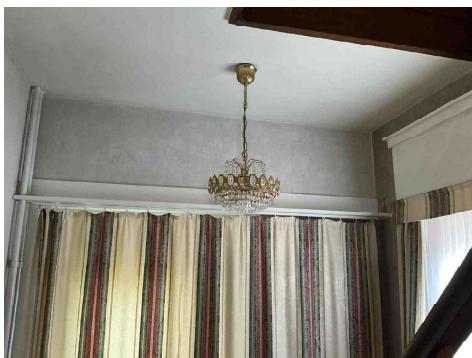
Toestellen klasse 00 en 0I zijn verboden in België.  
*Opmerking: Zithoek, inkomhal, slaapkamer 3*

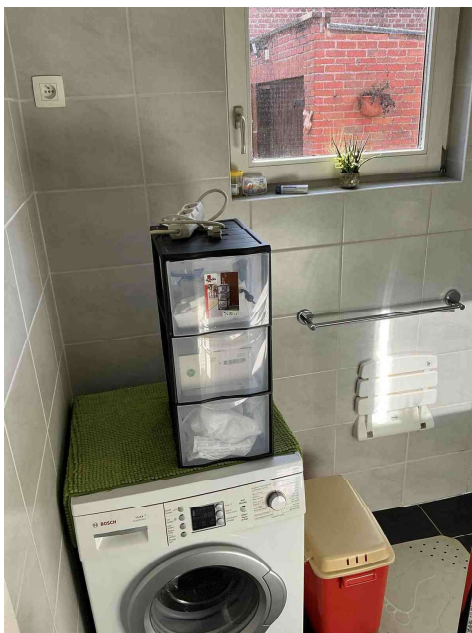
**T22** - Het elektrisch materieel in volume 2 van de ruimte die een bad en/of douche bevat is niet in overeenstemming met het toegelaten materieel (nl. vaste machines of toestellen (incl. de contactdozen en bedieningstoestellen), contactdozen individueel beschermd door een beschermingstransformator met een vermogen van maximaal 100W, contactdozen beschermd door een differentieelstroominrichting met zeer grote gevoeligheid (10mA) en bedieningstoestellen gevoed op laagspanning). (Boek 1, Onderafdeling 7.1.5.3. (d))

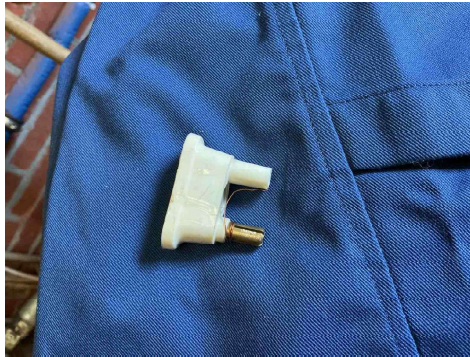
**C03** - Geshunteerde beveiligingen zijn verboden (Boek 1: 9.5).

*Opmerking: Bord2*

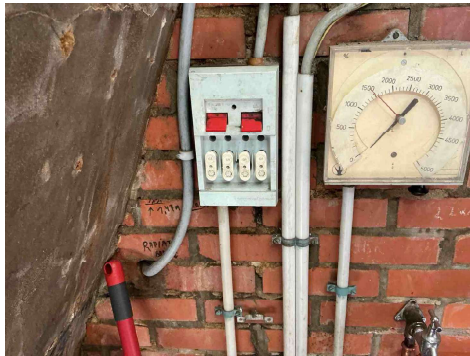
**B26** - Het elektrisch bord kon niet gedemonteerd worden (Boek 1: 5.3.5.1).

*Opmerking: Bord2*

**B29** - Het elektrisch verdeelbord in een huishoudelijke ruimte is niet voorzien van een deur (Boek1: 5.3.5.1).

**B04** - De aanduiding van de kringen, klemmen en/of schakelapparatuur ontbreekt, is onjuist of is onvolledig (Boek 1: 3.1.3.1/5.1.6.1).

**B18** - Het volgnummer is niet op elk bord vermeld (Boek 1: 3.1.3.3).

*Opmerking: Bord1 en bord2*
