**Verslag huishoudelijke elektrische installatie op laagspanning en zeer lage spanning****Algemeen:**

Referentie: 011-20260303-03	Datum controle: 03/03/2026
Keurder: 011

Eigenaar: Onbekend	EAN-code: 541448820045601633
Adres installatie: Boniverlei 160 bus 4, 2650 - Edegem	Nummer teller(s): 1SAG1105026303
Distributienetbeheerder installatie: Fluvius	
Datum uitvoering installatie: <input type="checkbox"/> Vóór 01/10/1981 <input checked="" type="checkbox"/> Tussen 01/10/1981 en 01/06/2020 <input type="checkbox"/> Vanaf 01/06/2020	
Type: <input checked="" type="checkbox"/> Wooneenheid <input type="checkbox"/> Niet-huishoudelijk <input type="checkbox"/> PV <input type="checkbox"/> Batterij <input type="checkbox"/> Laadpaal

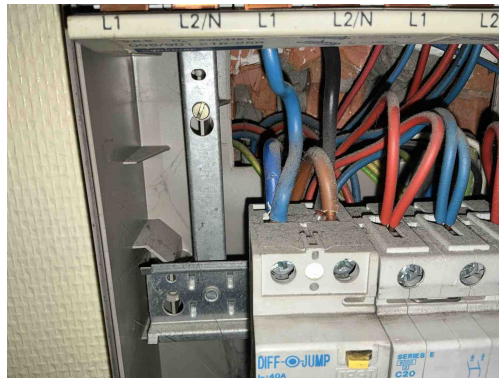
Inbreuk(en):

C07 - Stroombanen uitgevoerd door middel van parallel verbonden leidingen hebben niet dezelfde kenmerken zoals type, sectie, lengte, plaatsingswijze (Boek 1: 4.4.3.4).

Opmerking: Oa bord 2

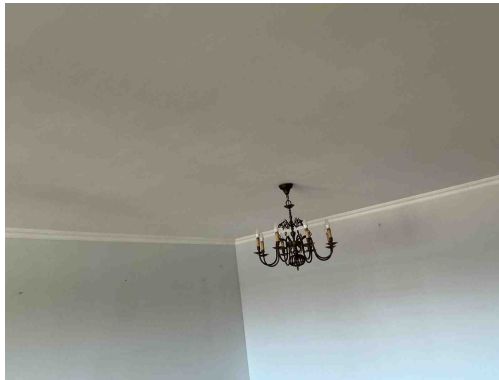
Inbreuk(en):

Klasse 0 toestel is niet toegestaan
Opmerking: Oa woonkamer , hal
