Asbestinventarisatetest

Vlaamsekunstlaan 53/1, 2020 Antwerpen

Attestnummer : 20230322-000479.000

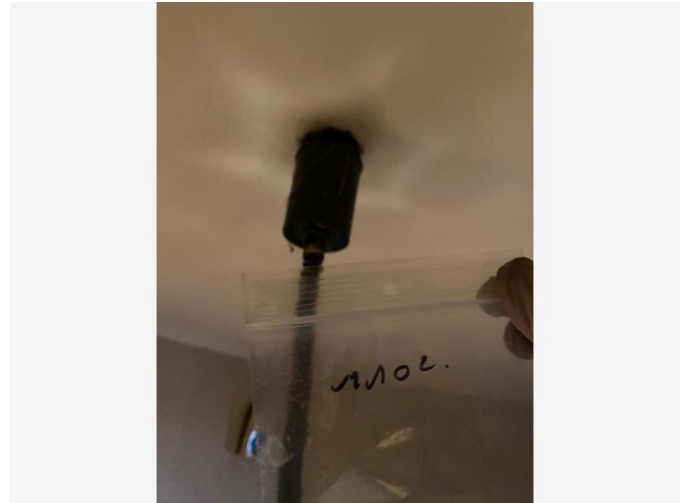
Geen asbest

#	Type	Referentie	Resultaat
2.1	Mengmonster	Mm02	Geen asbest

Beschrijving	Stucwerk plafond
Omgeving	Binnen
Primaire drager	Plafond
Bindmiddel van materiaal	Gips - kalk

Gebondenheid op basis van bindmiddel	Niet-hechtgebonden
Hoeveelheid (oppervlakte - dikte - aantal)	• 115,00 m ² - 1,00 cm - 1 stuk
Totaal volume	1,15 m ³
Identificatiemethode	Vaststelling met monstername
Destructieve handeling voor identificatie	Nee
