# Asbestinventarisatetest

Consciencestraat 4/001, 2018 Antwerpen

Attestnummer : 20260311-000174.000

Uitgegeven op : 11.03.2026

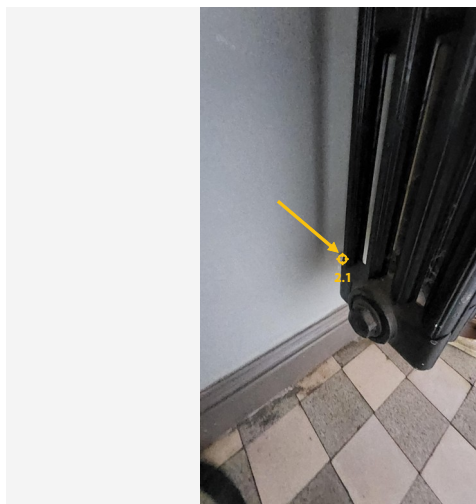
## Fiche 2: Pleisterwerk muren

Overzichtsfoto

Detailfoto

Geen asbest

| # | Type | Referentie | Resultaat |
|---|---|---|---|
| 2.1 | Mengmonster | 4/3/26-M1 | Geen asbest |

| <b>Beschrijving</b> | Pleisterwerk muren |
| <b>Bindmiddel van materiaal</b> | Gips - kalk |
| <b>Gebondenheid op basis van bindmiddel</b> | Niet-hechtgebonden |
| <b>Hoeveelheid (oppervlakte - dikte - aantal)</b> | • 250,00 m <sup>2</sup> - 3,00 cm - 1 stuk |
| <b>Opmerking</b> | Staalname: Keuken, hal en slaapkamer. Geen pleisterwerk bij CV installatie in de kelder.<br><br>Plafonds zijn opgetrokken in gisplaten |
