Asbestinventarisatetest

Vlaamsekunstlaan 53/3, 2020 Antwerpen

Attestnummer : 20230324-000500.000

Uitgegeven op : 24.03.2023

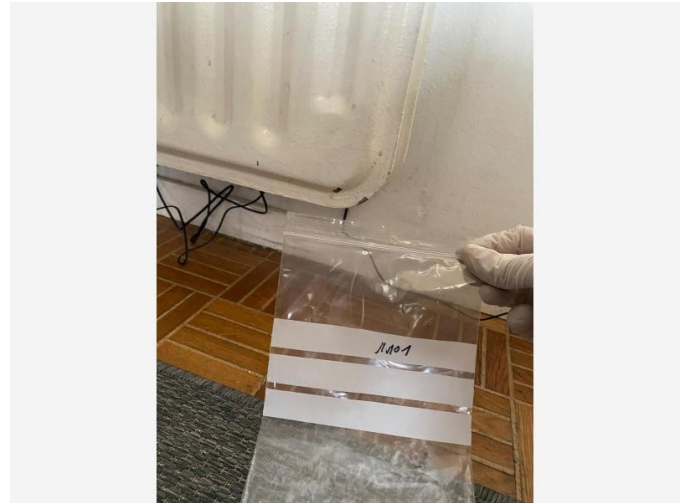
Overzichtsfoto

Detailfoto

Geen asbest

#	Type	Referentie	Resultaat
1.1	Mengmonster	Mm01	Geen asbest

Beschrijving	Stucwerk muur
Omgeving	Binnen
Primaire drager	Binnenwand
Bindmiddel van materiaal	Gips - kalk

Gebondenheid op basis van bindmiddel	Niet-hechtgebonden
Hoeveelheid (oppervlakte - dikte - aantal)	• 150,00 m ² - 0,50 cm - 1 stuk
Totaal volume	0,75 m ³
Identificatiemethode	Vaststelling met monstername
Destructieve handeling voor identificatie	Nee

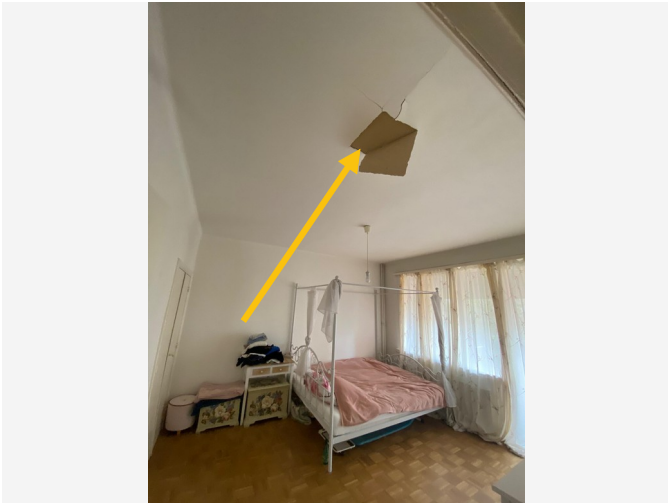
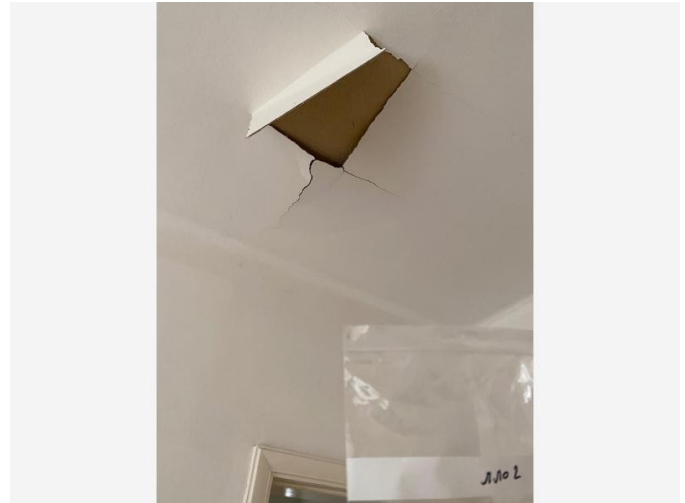
Fiche 2: Stucwerk plafond

Overzichtsfoto

Detailfoto

Geen asbest

#	Type	Referentie	Resultaat
2.1	Mengmonster	Mm02	Geen asbest

Beschrijving	Stucwerk plafond
Omgeving	Binnen
Primaire drager	Plafond
Bindmiddel van materiaal	Gips - kalk

Gebondenheid op basis van bindmiddel	Niet-hechtgebonden
Hoeveelheid (oppervlakte - dikte - aantal)	• 80,00 m ² - 1,00 cm - 1 stuk
Totaal volume	0,80 m ³
Identificatiemethode	Vaststelling met monstername
Destructieve handeling voor identificatie	Nee
