**Verslag huishoudelijke elektrische installatie op laagspanning en zeer lage spanning****Algemeen:**

| Referentie: <b>009-20260304-01</b> | Datum controle: <b>04/03/2026</b> |

| Adres installatie: <b>Z.E.H. Albert Heyrbautlaan 50,<br/>1700 - Dilbeek</b> | Nummer teller(s): <b>1sag3100798916</b> |

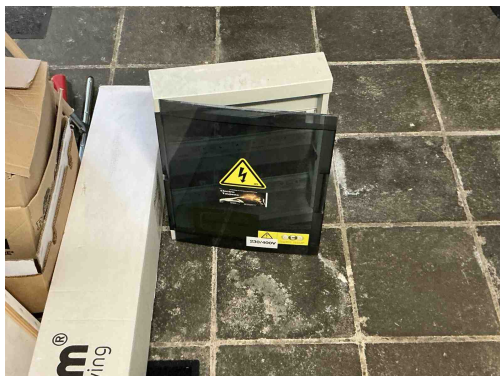
**B18** - Het volgnummer is niet op elk bord vermeld (Boek 1: 3.1.3.3).  
*Opmerking: Oa elk bord*

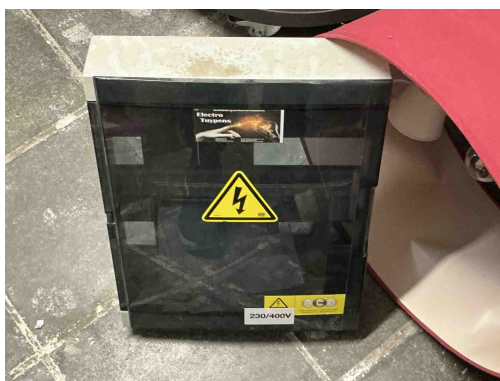
**B18** - Het volgnummer is niet op elk bord vermeld (Boek 1: 3.1.3.3).  
*Opmerking: Oa elk bord*

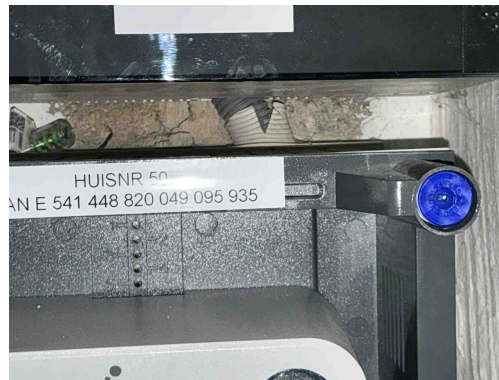
**B34** - Het kabeltype van de meterbord verbinding aan de oorsprong van de installatie beantwoordt niet aan de minimale vereisten vastgelegd door de distributienet beheerder. (Boek1: 1.5 + SYNERGRID C1/107)

*Opmerking: Vob mag enkel bij een gekoppelde Meterbord verbinding,*

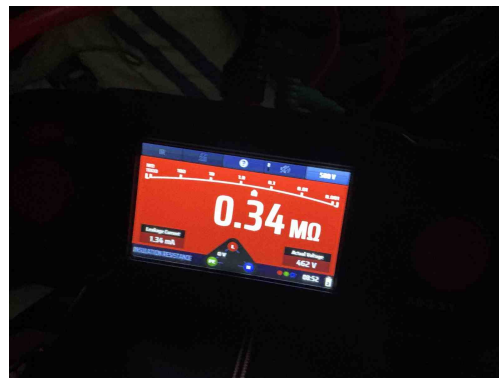
**I01** - De waarde van de isolatieweerstand per kring dient tenminste 0,50 Mohm (1000 x Utest) te zijn (Boek 1: 6.4.5.1).

*Opmerking: Kring H*
