# Asbestinventarisatetest

Steenweg op Oosthoven 159, 2300 Turnhout

Attestnummer : 20230726-000373.000

Uitgegeven op : 26.07.2023

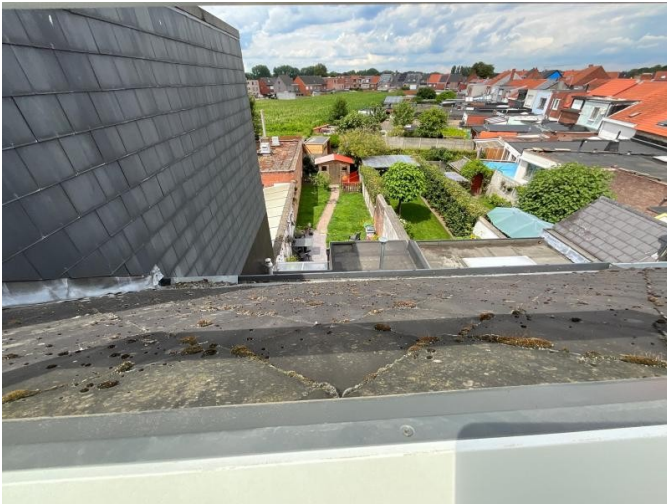
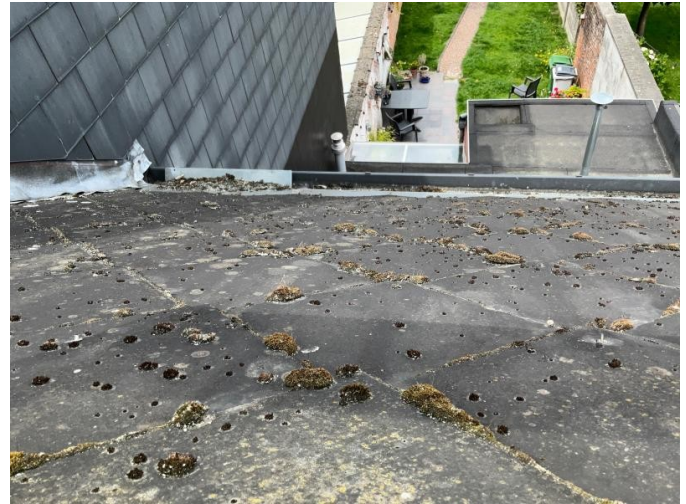
Overzichtsfoto

Detailfoto

| Toestand van het materiaal | Matig beschadigd, matig verweerd |

| Beschrijving | Kunstleien |
| Asbestmateriaal | Dak- en gevelbekleding - Lei, shingle |

Verwijderen

- Zorg voor een veilig beheer. Vermijd het beschadigen van het asbestmateriaal. Controleer de toestand jaarlijks op wijzigingen.

- Eenvoudige handelingen: mag via doe-het-zelf of door werknemer(s) met opleidingsattest eenvoudige handelingen  
Leien zijn hechtgebonden en bevinden zich in de buitenlucht. Als particulier mag men enkel beschadigde asbest toepassingen verwijderen in de buitenlucht, indien er niemand anders in de buurt is en de asbest toepassing niet verder beschadigd geraakt (doe-het-zelf pakketten). Indien de asbest toepassing enkel kan verwijderd worden door er verdere beschadiging aan toe te brengen laat men dit door een werknemer met opleidingsattest eenvoudige handelingen uitvoeren. Door de moeilijk bereikbare locatie wordt er aangeraden om dit eveneens door een werknemer met opleidingsattest eenvoudige handelingen te laten verwijderen of een erkend asbestverwijderaar.

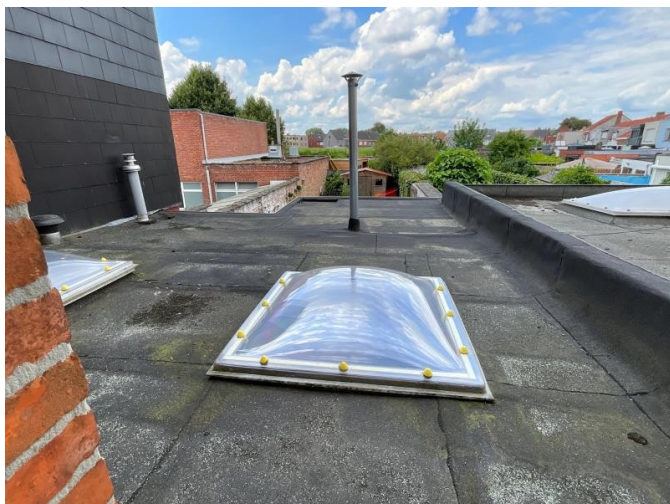
Vrije foto

Bewijsdocumenten van vernieuwing plat dak.

| (Asbest)materiaal | Dak- en gevelbekleding - Roofing |

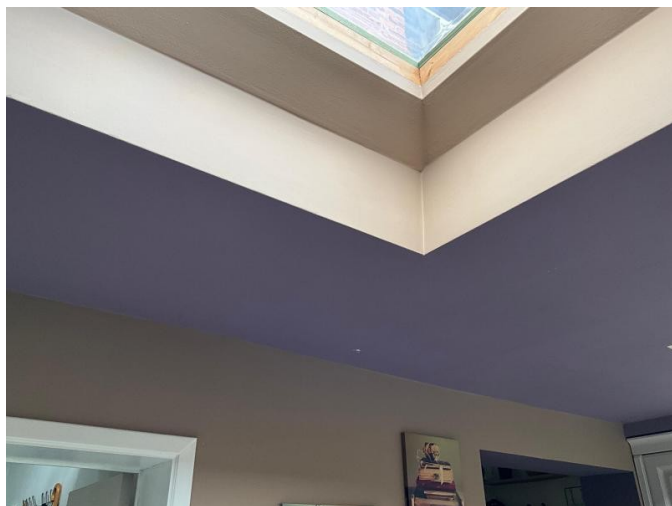
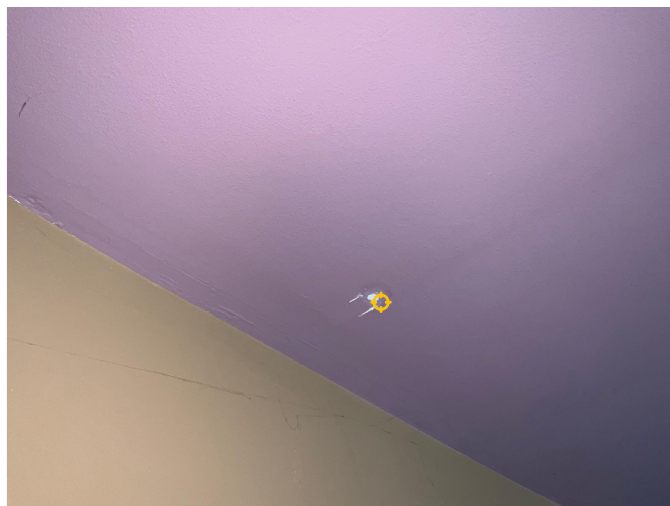
## Fiche 5: Pleisterwerk plafond

Overzichtsfoto

Detailfoto

Geen asbest

| Opmerking | Monsternames van het pleisterwerk in een natte ruimte. Er is enkel zichtbaar pleisterwerk in de keuken. Resterende plafonds afgewerkt met gyproc platen. |
