# Asbestinventarisatetest

Keizerstraat 1/001, 2000 Antwerpen

Attestnummer : 20230623-000211.000

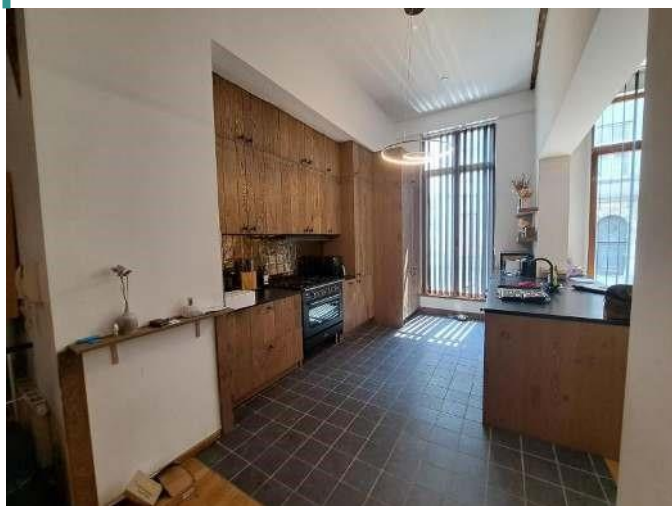
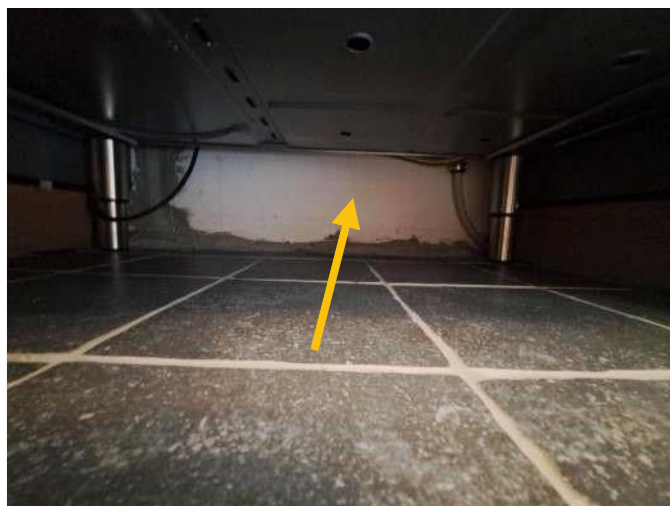
## Fiche 1: pleisterwerk wand

| Beschrijving | pleisterwerk wand |
| Primaire drager | Binnenwand |
| Bindmiddel van materiaal | Gips - kalk |
| Gebondenheid op basis van bindmiddel | Niet-hechtgebonden |

Geen asbest

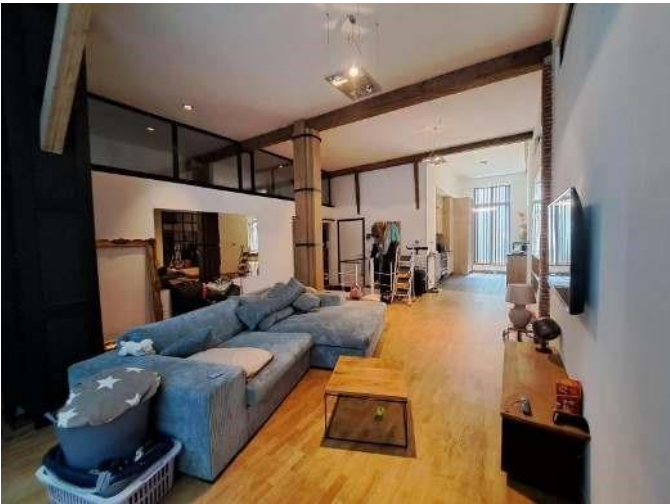
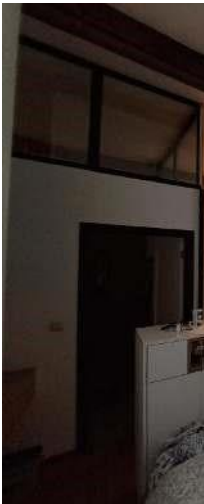
## Fiche 2: Pleisterwerk plafond

| Beschrijving | Pleisterwerk plafond |
| Primaire drager | Plafond |
| Bindmiddel van materiaal | Gips - kalk |
| Gebondenheid op basis van bindmiddel | Niet-hechtgebonden |

Geen asbest
