# Asbestinventarisatetest

Vlasmarkt 4, 2000 Antwerpen

Attestnummer : **20240503-000045.000**

Uitgegeven op : **03.05.2024**

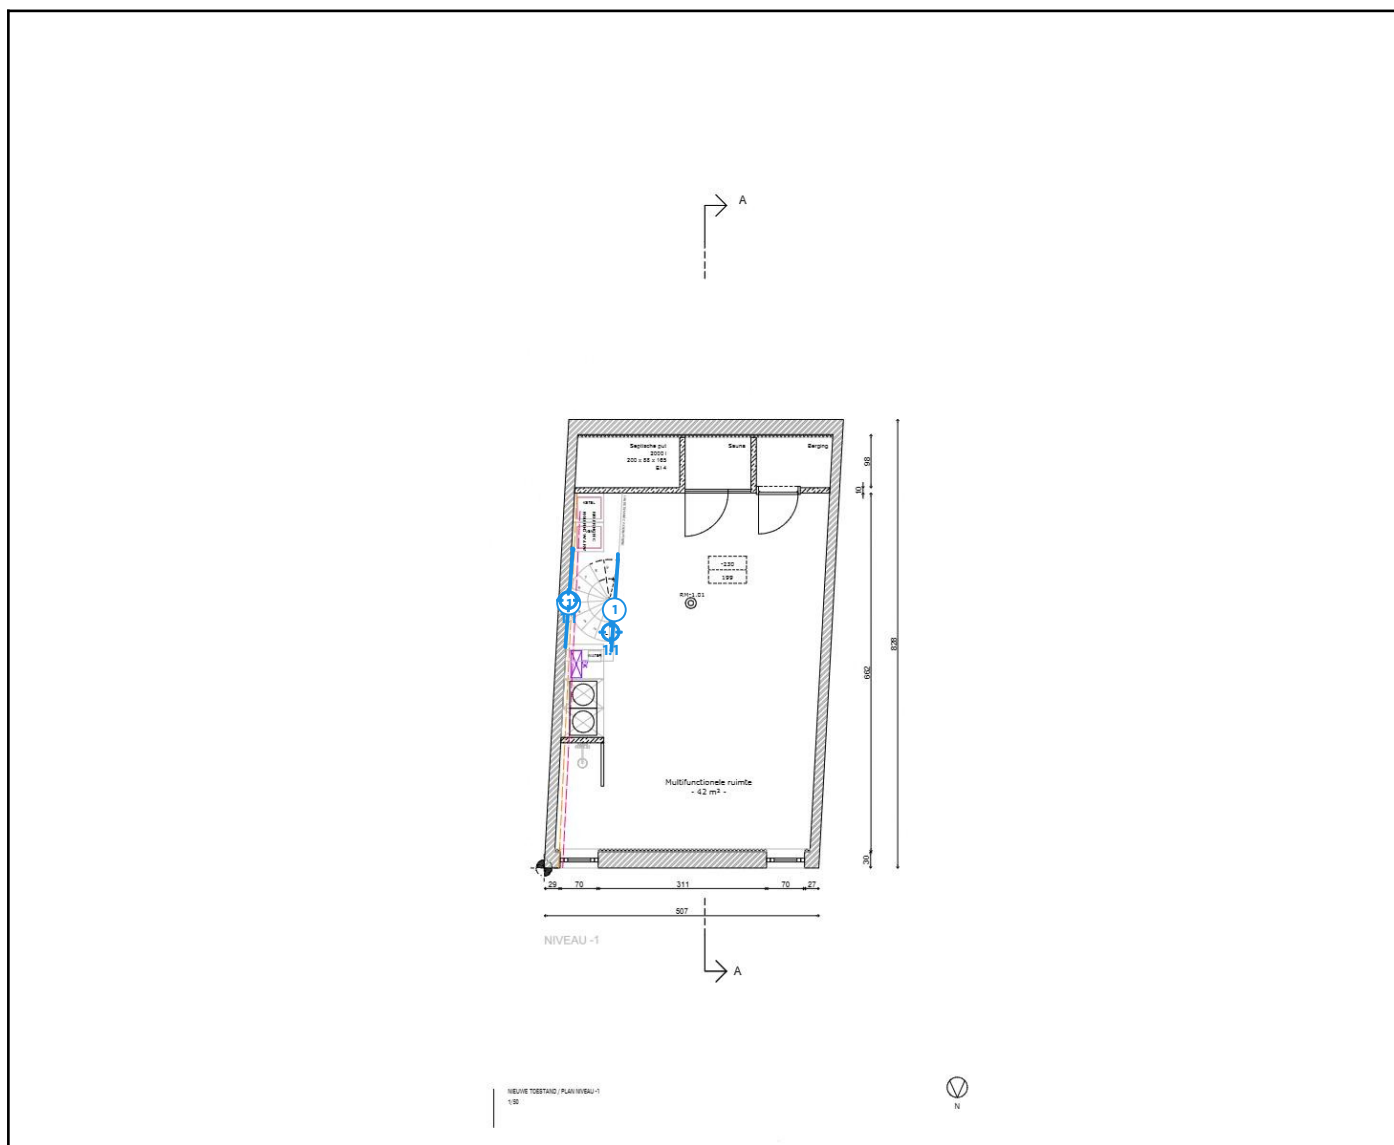
# Plan 1.1: Plan kelder -1

Beschrijving	Type	Actie
1. Oud pleisterwerk	Geen asbest	-
1.1 Code: MM1	Mengmonster	-

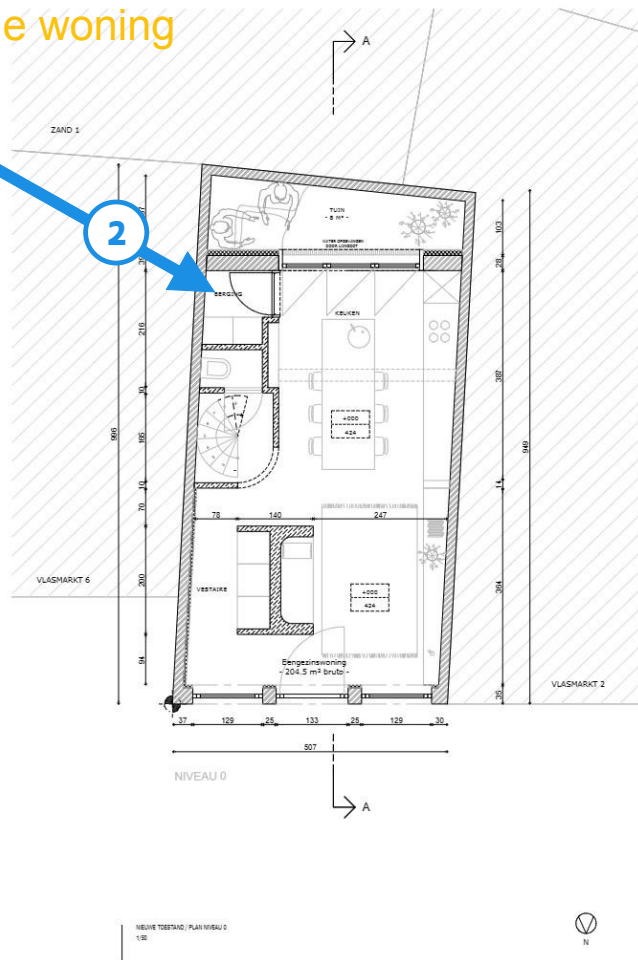
## Plan 1.2: plan gelijkvloers +0

Nieuw pleisterwerk in de gehele woning

Beschrijving	Type	Actie
2. Nieuw pleisterwerk	Geen asbest	-

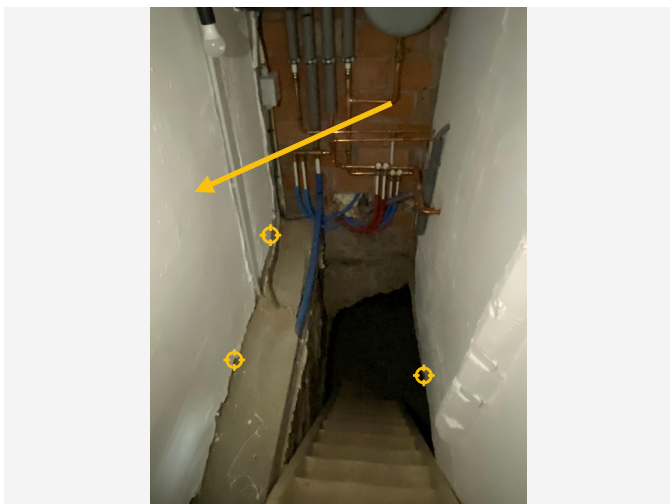
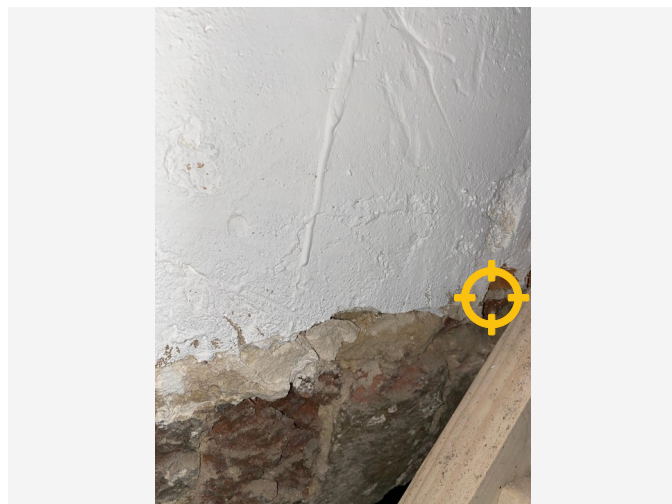
Geen asbest

Overzichtsfoto

Detailfoto

#	Type	Referentie	Resultaat
1.1	Mengmonster	MM1	Geen asbest

Beschrijving	Oud pleisterwerk
Omgeving	Binnen
Primaire drager	Binnenwand
Bindmiddel van materiaal	Gips - kalk

<b>Gebondenheid op basis van bindmiddel</b>	Niet-hechtgebonden
<b>Hoeveelheid (oppervlakte - dikte - aantal)</b>	• 40,00 m <sup>2</sup> - 2,00 cm - 1 stuk
<b>Totaal volume</b>	0,80 m <sup>3</sup>
<b>Identificatiemethode</b>	Vaststelling met monstername
<b>Destructieve handeling voor identificatie</b>	Nee
<b>Opmerking</b>	Oud pleisterwerk aanwezig in de kelder

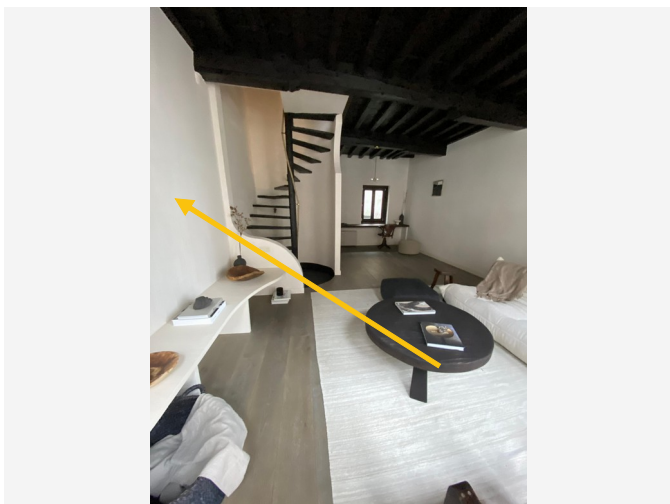
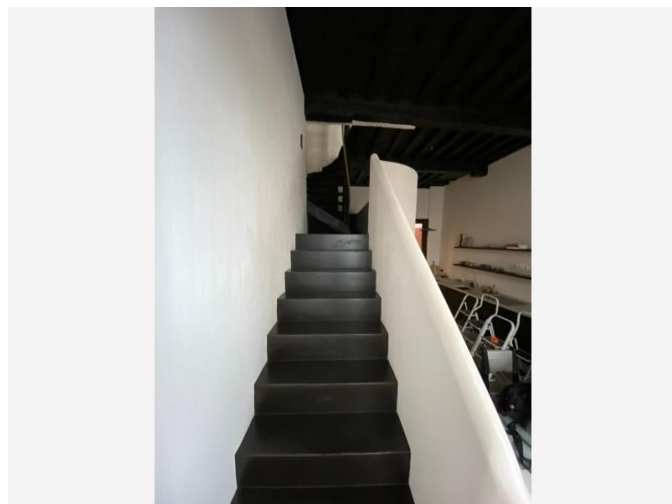
Overzichtsfoto

Detailfoto

Geen asbest

Beschrijving	Nieuw pleistwerwerk
Omgeving	Binnen
Primaire drager	Binnenwand
Bindmiddel van materiaal	Gips - kalk
Gebondenheid op basis van bindmiddel	Niet-hechtgebonden
Identificatiemethode	Vaststelling met bewijsdocument, zonder monstername
Destructieve handeling voor identificatie	Nee

Pleistwerk in de gehele woning
